MATRICOLA EDIFICIO	
MUNICIPIO	VI
ARCHIVIO CONSERVATORIA	posizione 936
CATASTO	foglio 634
TIPO DI SCUOLA	Materna Comunale, Materna Statale e Elementare
DENOMINAZIONE ATTUALE	Materna "Romolo Balzani" Elementare "126° Circolo"
UBICAZIONE	via Romolo Balzani, 55
TIPO DI PROVENIENZA	nuova costruzione su area di proprietà comunale
REALIZZAZIONE	1984
TECNICA COSTRUTTIVA	telaio in cemento armato
SUPERFICIE TOTALE DEL LOTTO	mq 10.400
SUPERFICIE COPERTA	mq 2.113 (20%)
VALORE INVENTARIALE STORICO	
ALTRE FUNZIONI	uso pomeridiano della palestra

## **C** LO STATO ATTUALE: IL SOPRALLUOGO (2005)

## C2 - LO STATO DI CONSERVAZIONE

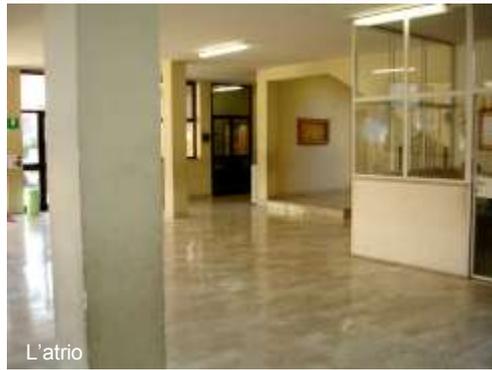
L'atrio

Manca buona parte dello zoccolo della palestra e la pavimentazione in linoleum presenta fenomeni di usura. Lo zoccolo in marmo ha delle parti mancanti anche nell'atrio, dove sono presenti inoltre rotture dell'intonaco negli angoli dei pilastri centrali. È in generale necessaria la manutenzione ordinaria di tutti gli interni.

L'atrio, fatto di pochi elementi essenziali, potrebbe essere valorizzato con un intervento che preveda almeno la manutenzione degli intonaci e delle tinteggiature e/o la sostituzione di alcuni elementi mancanti, quali le zoccolature in marmo.

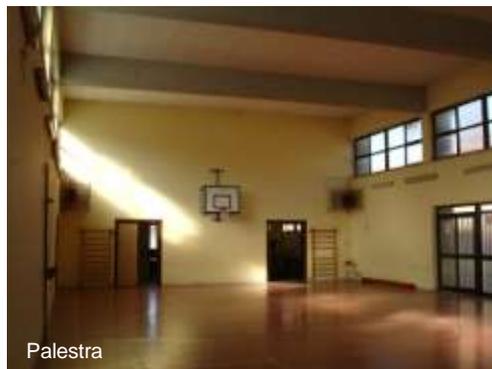
Palestra
