MATRICOLA EDIFICIO:	2923
MUNICIPIO:	XVI
ARCHIVIO CONSERVATORIA:	Pos. 826
TIPO DI SCUOLA:	Materna e Elementare
DENOMINAZIONE ATTUALE :	“Angelo Celli ”
UBICAZIONE:	via dei Torriani, 44
TITOLO DI PROVENIENZA:	Acquisizione edificio esistente
REALIZZAZIONE:	1925
AMPLIAMENTO:	1937 e 1953
TECNICA COSTRUTTIVA:	muratura portante
SUPERFICIE TOTALE LOTTO:	mq 3200 circa
VALORE INVENTARIALE STORICO:	€ 1.026.716,31

### **C** LO STATO ATTUALE: IL SOPRALLUOGO (2002)

## C2 - STATO DI CONSERVAZIONE

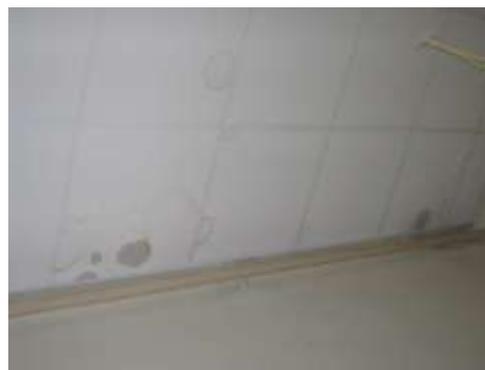
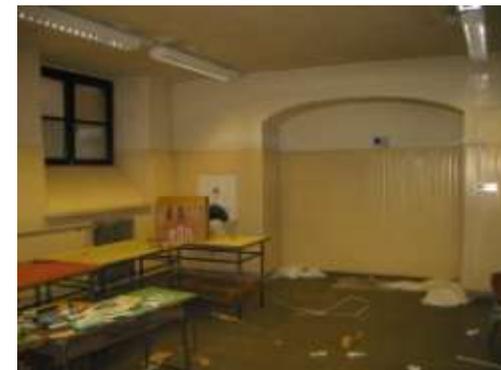
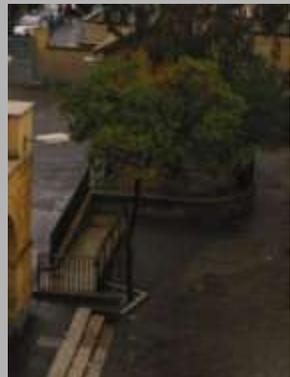
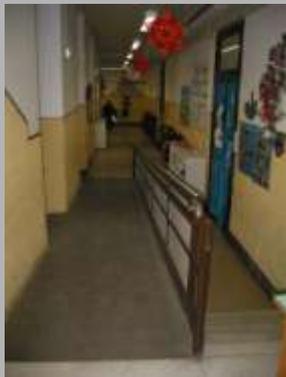
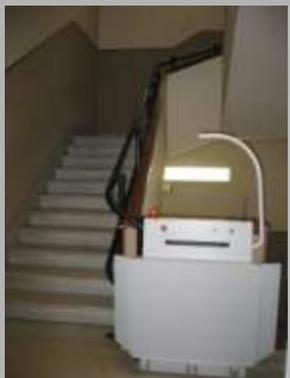
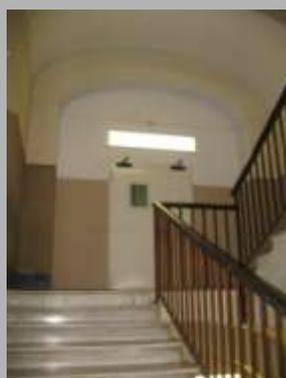
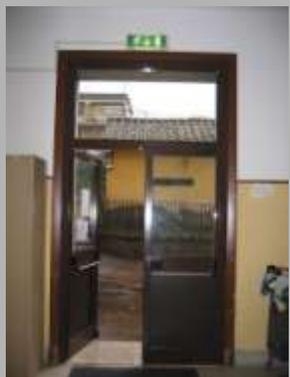
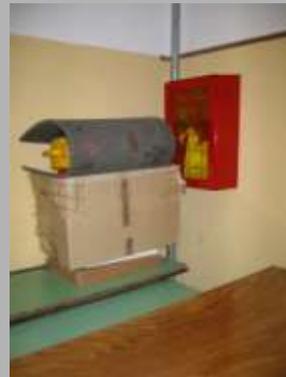
La scuola si trova in discrete condizioni, presentando però alcune situazioni specifiche di degrado:

il controsoffitto in alcune aule e corridoi presenta distacchi parziali dovuti alla presenza di umidità;

un'aula dell'edificio degli anni '50 presenta una fessurazione verticale all'attacco tra la parete perimetrale e quella di separazione delle aule.

Alcuni dei serramenti esterni in legno risultano in cattivo stato.

Le rampe in ferro nel corridoio del piano terra risultano rumorose.

Il seminterrato è parzialmente sistemato ma in parte utilizzato come magazzino, in parte come palestra; la parte rimanente è in degrado.

Negli spazi esterni la pavimentazione in asfalto risulta inappropriata, le terrazze risultano inutilizzate, le sistemazioni a verde sono insufficienti.

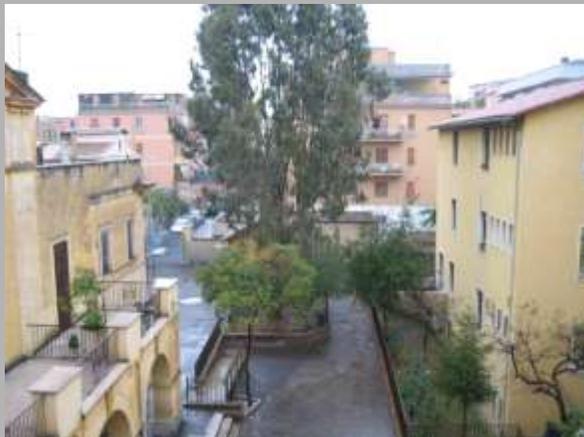
Lo spazio esterno attualmente è composto da due aree asfaltate;

la prima area si trova al centro del lotto delimitata dai tre corpi di fabbrica ed è caratterizzata da una serie di elementi che la rendono molto vincolata e poco fruibile: la rampa per gli handicappati, che prosegue la linea di delimitazione formata dai tre gradini di accesso al portico, l'aiuola con l'albero ad alto fusto che pure rappresenta l'unico elemento di qualità, la balaustra che delimita la zona scoscesa che da luce al seminterrato;

la seconda area si trova tra il corpo di fabbrica originario e il muro di recinzione del lotto, ha una dimensione di circa 62x17m per una superficie di 1054mq, ed è caratterizzata dalla presenza di un solo grande albero di eucalipto al centro dello spazio libero non caratterizzato da nessun altro elemento. Oggi poco utilizzata costituisce di fatto il retro del complesso scolastico poiché l'attuale distribuzione interna della scuola vede collocati da questa parte i servizi della mensa e le cucine che non hanno una stretta interrelazione con gli spazi all'aperto. Questo spazio viene utilizzato per lo più dai residenti del quartiere, che la usano come strada di passaggio per andare da via dei Torriani al vicolo Fontanile Arenato.

L'assenza di vegetazione, fatta eccezione per due eucalipti, unita ad una pavimentazione non idonea aumenta il senso di estraneità dello spazio rispetto alla scuola.

Per la corte centrale: la ricollocazione della rampa, oggi elemento di cesura, in una posizione più defilata ruotandola ad esempio di 90 gradi; la sostituzione della pavimentazione con altra più consona; la piantumazione di nuove alberature e macchie arbustive che conferiscano qualità agli spazi.

Per la corte laterale: la sostituzione della pavimentazione con altra più consona; la piantumazione nuove alberature e macchie arbustive che conferiscano qualità agli spazi. La sistemazione di questa parte aumenterà lo spazio libero per le attività all'aperto. Si potrebbe ipotizzare una ridistribuzione funzionale interna collocando da questa parte ad esempio la palestra, che potrebbe usufruire dell'esterno limitrofo.

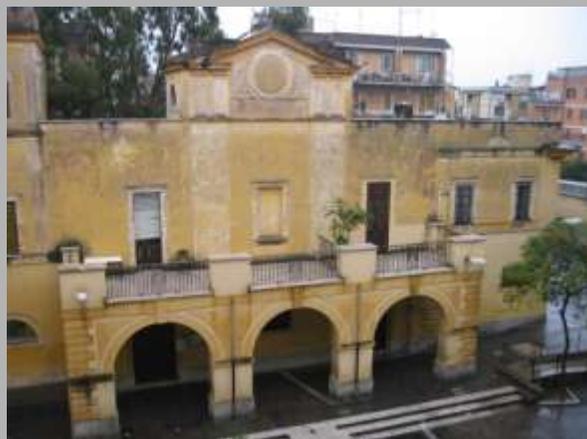
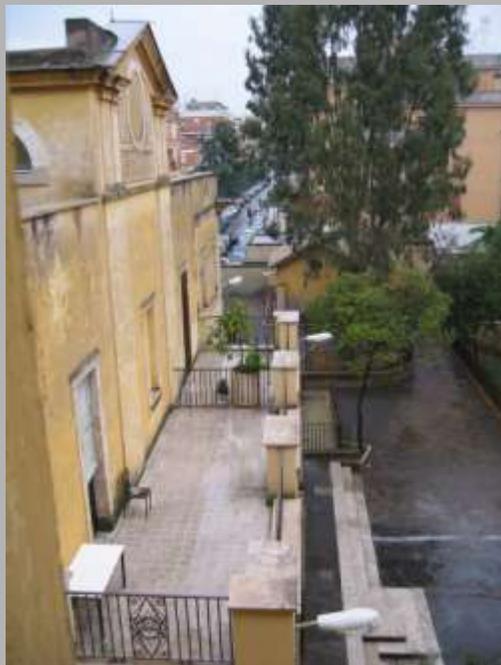
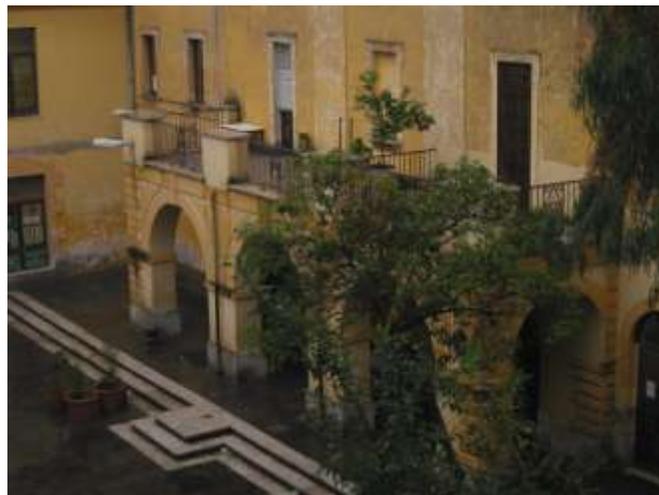
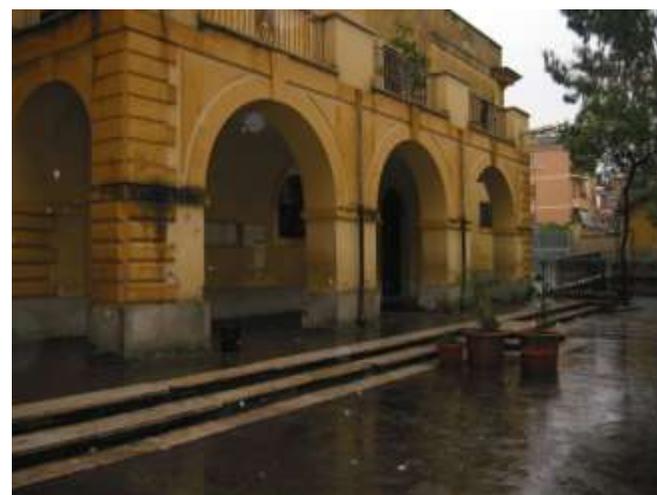
Il portico di accesso dell'edificio originario è collocato al centro e costituisce un elemento architettonico significativo. Ad un solo piano di altezza, composto da tre arcate, rialzato di tre scalini che si estendono per tutta la sua lunghezza e che in corrispondenza dell'arcata centrale si allargano per evidenziare l'ingresso. Luogo di mediazione tra esterno e interno attualmente il portico è stato ampiamente modificato per destinazioni funzionali incongrue. La porta nell'arcata centrale è stata chiusa per aprire la finestra del bagno e dello spogliatoio della mensa. La porta di destra, mantenuta, serve però l'alloggio del custode. Solo l'accesso di sinistra consente l'ingresso alla scuola degli alunni.

La riqualificazione del portico, e la razionalizzazione degli ingressi, porterebbe ad una chiara redistribuzione interna.
