MATRICOLA EDIFICIO	2188, 9112, 9113
MUNICIPIO	I
ARCHIVIO CONSERVATORIA	posizione 438
CATASTO	foglio 516 part. 148, 149, 150
TIPO DI SCUOLA	Istituto Professionale per l'Artigianato e l'Industria
DENOMINAZIONE	"Edmondo De Amicis"
UBICAZIONE	via Galvani, 6 / 8
TITOLO DI PROVENIENZA	1872 Convenzione stipulata Comune con i proprietari delle aree per la costruzione del quartiere di Testaccio
PROGETTISTA	Mario Moretti (ingegnere Capo della Divisione Architettura dell'UTM)
REALIZZAZIONE	1908 (edificio originale)
TECNICA COSTRUTTIVA	muratura portante (edificio originale) pilastri e travi in c.a. (ampliamenti)
SUPERFICIE TOTALE LOTTO	mq 7.985,20
SUPERFICIE COPERTA	mq 3.412,06
CUBATURA EDIFICIO	mc 41.294,88
VALORE INVENTARIALE STORICO	€ 5.220.188,00

C LO STATO ATTUALE: IL SOPRALLUOGO (2004)

L'EDIFICIO ORIGINALE

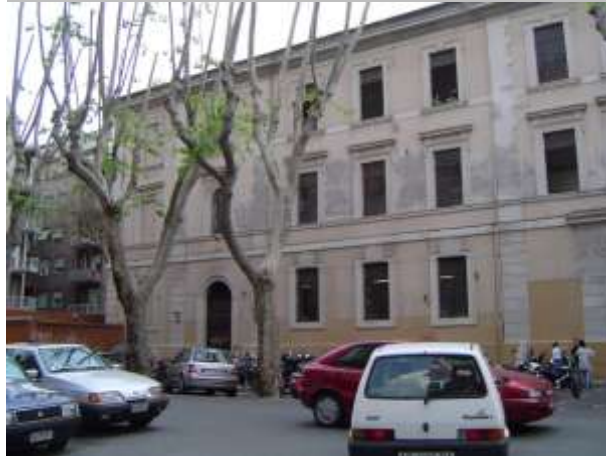
prospetto su via Galvani

La manutenzione delle facciate è stata realizzata, negli anni passati, con materiali impropri e senza cercare di riproporre i dettagli ed i colori originali.

Sulle facciate ritinteggiate, con prodotti additivati con resine sintetiche è possibile riscontrare in più punti distacchi e rigonfiamenti della superficie, causate dalla eccessiva rigidezza, impermeabilità all'acqua e scarsa ventilazione degli intonaci, usati per la rasatura, e delle tinte. Il fronte su via Galvani è in cattivo stato anche a causa dell'apertura di tracce e della realizzazione di rinzaffature e rasature approssimative. In alcuni tratti, in cui emergono gli intonaci originari, si nota come questi fossero caratterizzati da un finto bugnato tratteggiato con terre rosse. I serramenti esterni sono rimasti a lungo senza manutenzione e sono spesso in cattivo stato.

La manutenzione delle facciate dovrà prevedere l'eliminazione della superficie pittorica esistente.

Andrà quindi effettuata un'indagine per individuare i colori originali.

I prodotti da utilizzare dovranno essere costituiti da materie prime, esenti da resine ed altre sostanze sintetiche, quali calce, pozzolana, terre e colle naturali.

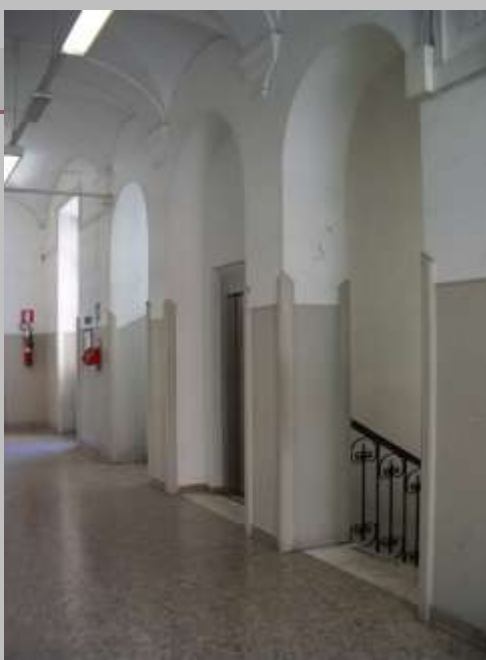
ascensore inserito all'interno delle scale- edificio originale

Va segnalato che un ascensore è stato inserito in uno dei due corpi scala, sottraendo così ai corridoi luce naturale e mortificando uno spazio molto caratterizzato e significativo.
