MATRICOLA EDIFICIO	
MUNICIPIO	XI
ARCHIVIO CONSERVATORIA	posizione 2210
CATASTO	foglio , part.
TIPO DI SCUOLA	Istituto di Istruzione Superiore
DENOMINAZIONE ATTUALE	Istituto d'Arte M.Mafai
FUNZIONALITA' ORIGINALE	scuola Elementare "A.Raimondi"
UBICAZIONE	viale di Tor Marancia 103
TIPO DI PROVENIENZA	area comunale
PROGETTISTA	
DIRETTORE DEI LAVORI	
IMPRESA	
REALIZZAZIONE	1963 inizio lavori
TECNICA COSTRUTTIVA	prefabbricato multipiano FEAL
SUPERFICIE TOTALE DEL LOTTO	mq 4.500
SUPERFICIE COPERTA	mq 950
CUBATURA EDIFICIO	mc 9.420 circa
VALORE INVENTARIALE STORICO	
ALTRE FUNZIONI	scuola serale

A) LA STORIA DELL'EDIFICIO

B) LO STATO ATTUALE: LE CARATTERISTICHE E I DATI GENERALI

Entrambi gli edifici sono a struttura metallica e pannelli prefabbricati degli anni Sessanta. Si tratta di edilizia industrializzata soggetta a notevole deterioramento, pertanto l'edificio ora oggetto di ristrutturazione integrale su via C.T.Odescalchi andava forse demolito e ricostruito.

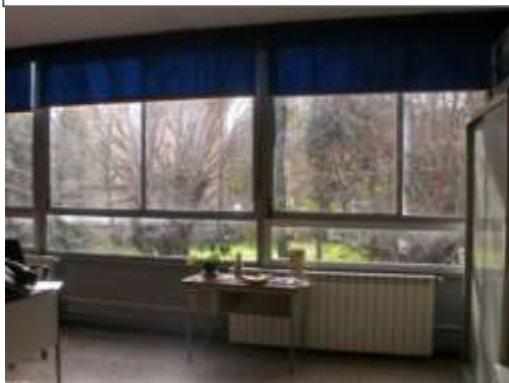
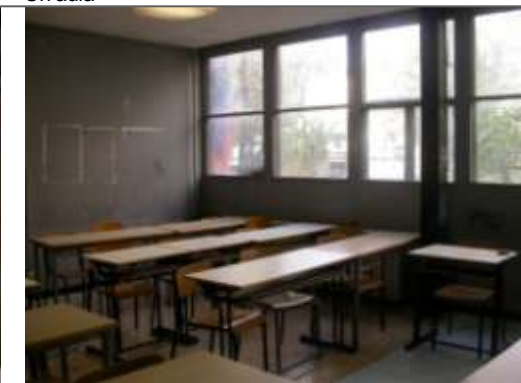
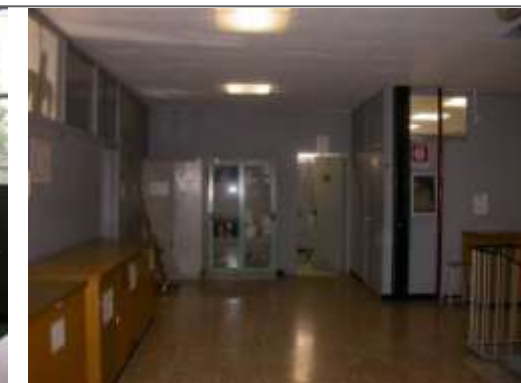
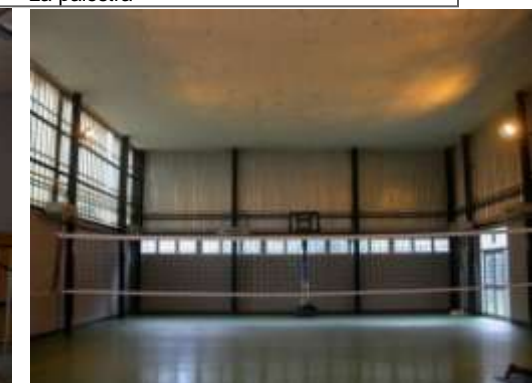
L'Istituto d'Arte di via di Tor Marancia è stato ristrutturato in alcune parti in questi ultimi anni, ma permangono sia all'interno che all'esterno aspetti di degrado tra cui infiltrazioni di umidità, distaccamenti dei pannelli del controsoffitto, deterioramento dei pannelli di tamponamento della facciata.

Anche la palestra presenta distaccamenti diffusi del controsoffitto, e pannelli di tamponatura e infissi degradati.

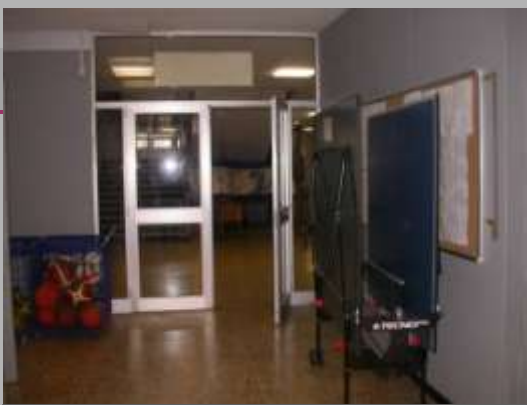
Porta di sicurezza tra l'atrio e il collegamento alla palestra

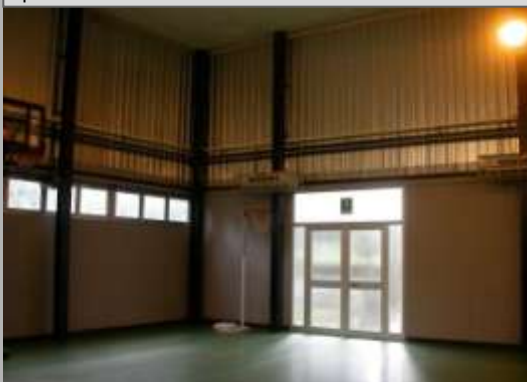
Porta di sicurezza nella palestra

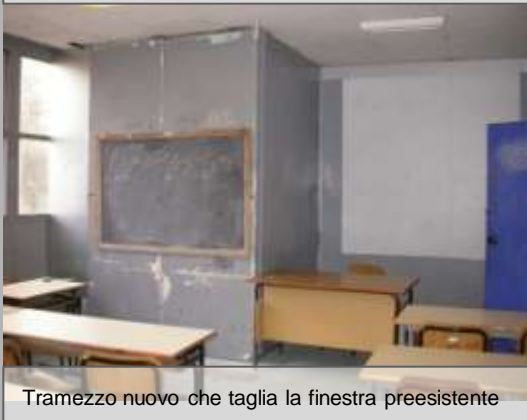
E' stato inoltre ampliato l'archivio e ricavata un'aula dove c'era la cucina, inserendo un tramezzo che taglia la finestra preesistente.

Tramezzo nuovo che taglia la finestra preesistente

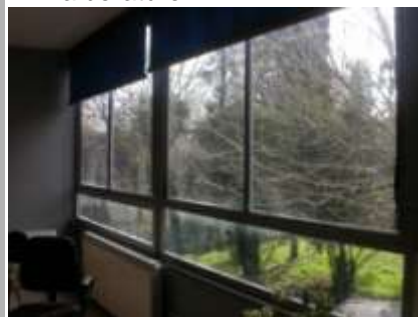
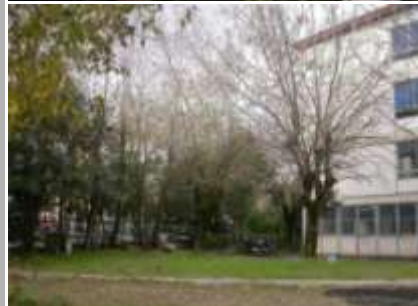
Lo stato di conservazione dello spazio aperto è mediocre: la copertura della caldaia e lo spazio intorno necessitano di un intervento di ristrutturazione. Un numero consistente di alberature sono presenti nel prato intorno alla scuola: la manutenzione delle essenze vegetali e degli alberi, annuale e a cura della Provincia, è insufficiente.

Il prato antistante la scuola

Lo spazio a prato dovrebbe essere oggetto di maggiore cura e manutenzione e potrebbe essere trasformato per ospitare attività educative all'aperto, oltre che ripensato secondo le strategie per il miglioramento del sistema ambientale, tenendo conto della posizione di nodo verde centrale in continuità ecologica con le vicine scuole a via Carlo Tommaso Odescalchi, via dei Lincei e via Mantegna.

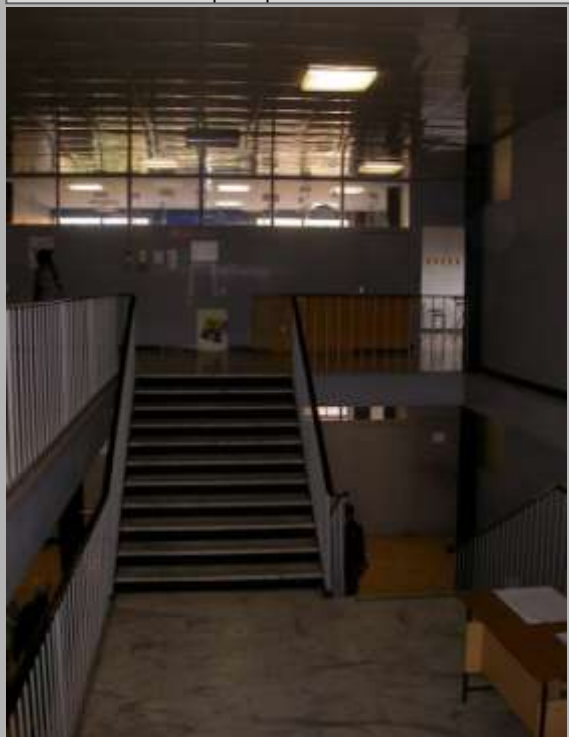
La doppia rampa di scale aperta al centro che serve i ballatoi ai piani è un elemento architettonico interessante. Concepita in origine aperta ai margini e quindi con luce diretta, è attualmente buia e chiusa su tutti i fronti. Anche la luce artificiale dall'alto è insufficiente.

L'arrivo della scala all'ultimo piano

Si potrebbero inserire lucernari sul tetto per illuminare lo spazio centrale, oppure aumentare la quantità di luce artificiale sulla scala, attualmente troppo buia.
