MATRICOLA EDIFICIO	
MUNICIPIO	VI
ARCHIVIO CONSERVATORIA	posizione 2800
CATASTO	foglio 634, part. 35
TIPO DI SCUOLA	Asilo Nido
DENOMINAZIONE ATTUALE	"La Coccinella"
UBICAZIONE	via Casilina, 711
TIPO DI PROVENIENZA	Acquisizione art. 5, legge 23-12-75, n° 698 (ex O.N.M.I.)
REALIZZAZIONE	Anni '40 (1939 acquisto dell'area)
TECNICA COSTRUTTIVA	mista (muratura e cemento armato)
SUPERFICIE TOTALE DEL LOTTO	mq 2.160
SUPERFICIE COPERTA	mq 540 (25%)
VALORE INVENTARIALE STORICO	
ALTRE FUNZIONI	ASL RM C (Consultorio e Centro Igiene Mentale)

C LO STATO ATTUALE: IL SOPRALLUOGO (2005)

C2 - LO STATO DI CONSERVAZIONE

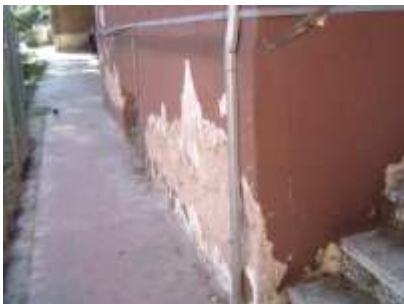
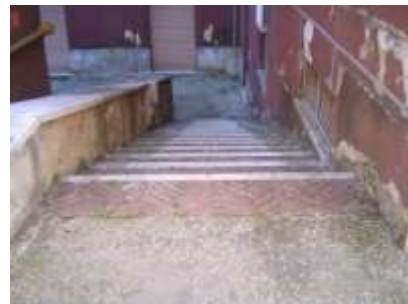
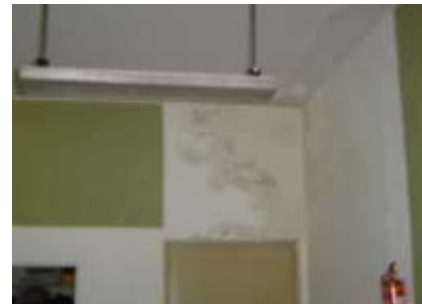
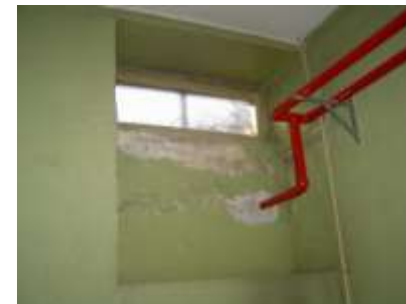
L'edificio non presenta fenomeni di degrado evidenti a carico degli elementi strutturali né degli altri principali elementi costruttivi.

E' rilevabile un esteso distacco delle tinteggiature e in parte anche degli intonaci soprattutto nella parte basamentale, più evidente nei tratti non rivestiti in travertino. Questo distacco è quasi totale sui muretti delle aree esterne.

Importanti infiltrazioni d'acqua sono rilevabili al piano seminterrato nella parete verso via Casilina corrispondente all'atrio e in quella perpendicolare.

Gli infissi in legno presentano alcuni fenomeni di degrado nella verniciatura, soprattutto all'esterno, e nella chiusura e necessitano quindi di una revisione.

La decorazione a stucco del pilastro nell'atrio al piano terra è ancora presente solo nella metà superiore del pilastro, mentre la parte inferiore ne risulta priva.
