36 – asilo nido in via Giuseppe Cerbara, 93

MATRICOLA EDIFICIO	
MUNICIPIO	XI
ARCHIVIO CONSERVATORIA	posizione 2913
CATASTO	foglio 843 , part.1305
TIPO DI SCUOLA	Asilo nido
DENOMINAZIONE ATTUALE	Asilo nido Bruco Verde
DENOMINAZIONE ORIGINALE	Asilo nido
UBICAZIONE	via Giuseppe Cerbara 93
TIPO DI PROVENIENZA	area comunale (esproprio area di proprietà dell'Istituto Romano San Michele)
PROGETTISTA	
DIRETTORE DEI LAVORI	
IMPRESA	Consorzio Cooperativa Bologna di Roma
REALIZZAZIONE	1978
TECNICA COSTRUTTIVA	Edilizia industrializzata
SUPERFICIE TOTALE DEL LOTTO	mq 4.950
SUPERFICIE COPERTA	mq 783 circa (calcolati dai disegni di archivio)
CUBATURA EDIFICIO	mc 2.350 circa
VALORE INVENTARIALE STORICO	
ALTRE FUNZIONI	<input type="checkbox"/>

C) LO STATO ATTUALE: IL SOPRALLUOGO (2009)

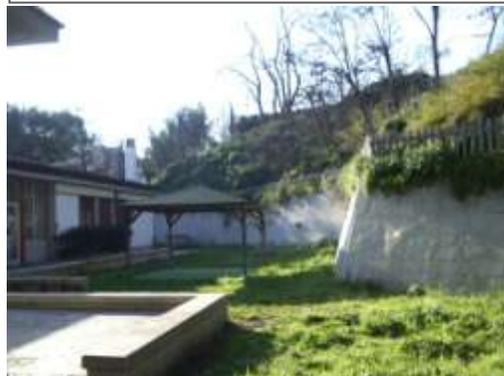
Lo spazio aperto e il muro di sostegno

C'è un progetto per l'ampliamento del giardino al di là del muro di sostegno, nell'area a quota più alta. La parte a prato antistante l'ingresso all'asilo è pavimentata e attrezzata per il gioco.

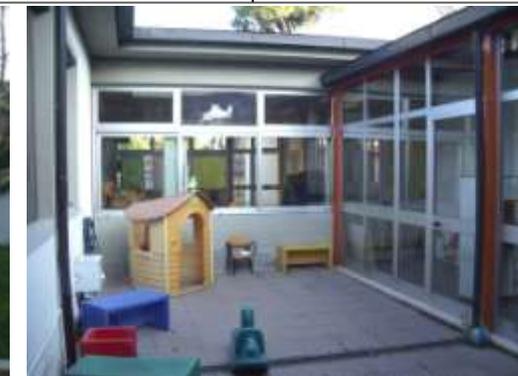
Il patio centrale ridotto

E' stato ridotto lo spazio del patio, poiché è stato ricavato un passaggio coperto ad esso adiacente, che mette in comunicazione la sezione dei grandi e quella dei medi, ma riduce notevolmente il patio.

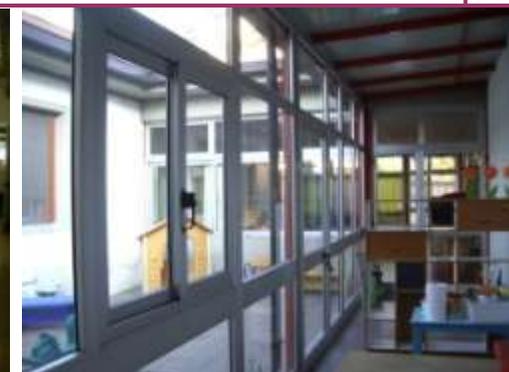
Il patio visto dal corridoio aggiunto

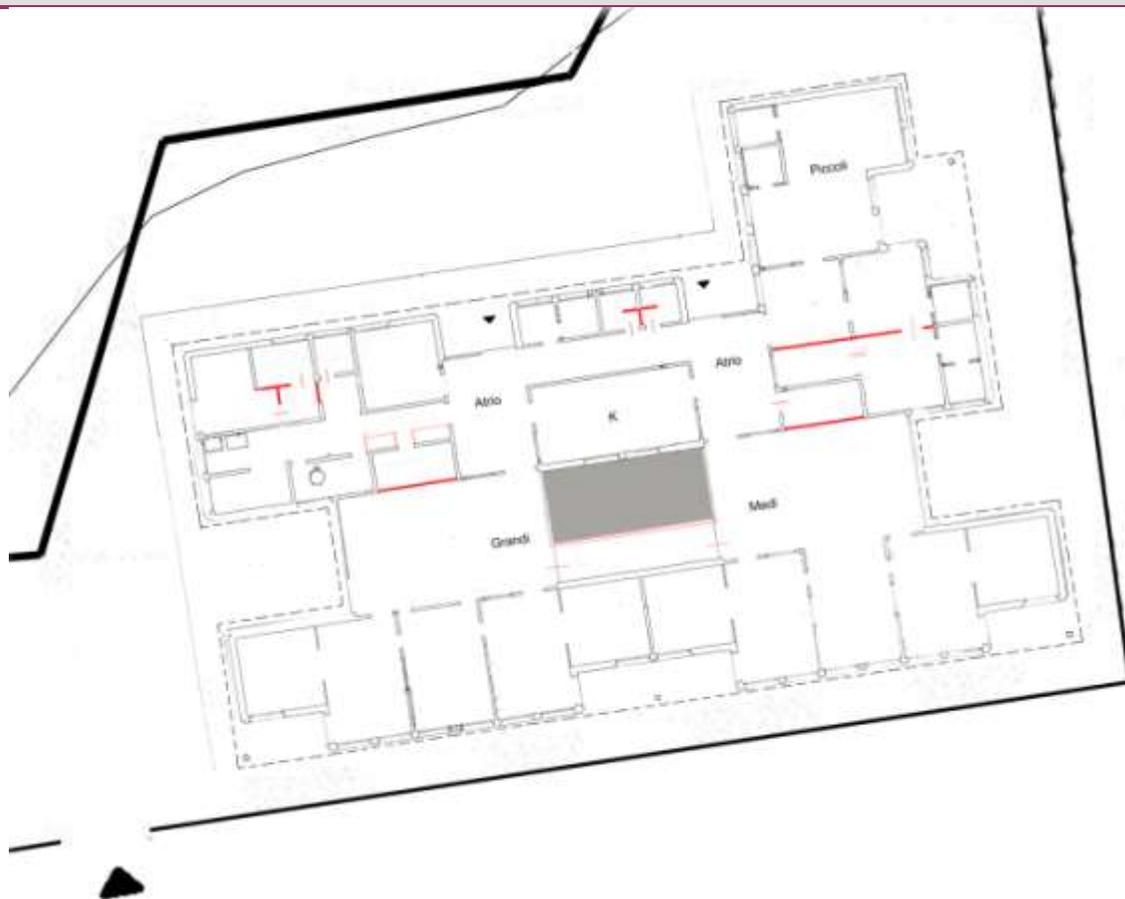
Pianta del piano terra con le trasformazioni

L'intervento di manutenzione straordinaria è consistito nel rifacimento dell'impianto elettrico, nella sostituzione dei pavimenti in origine costituiti da teli polivinilici con un pavimento a laminato di parquet, nella sostituzione degli infissi, nel rifacimento degli intonaci esterni ed interni, nella modificazione della distribuzione interna (in rosso).
