## 37 - scuole in via Granai di Nerva, 16 e 18

Asilo "Armonia"

Asilo "Chicco di grano"

### **C LO STATO ATTUALE: IL SOPRALLUOGO (2010)**

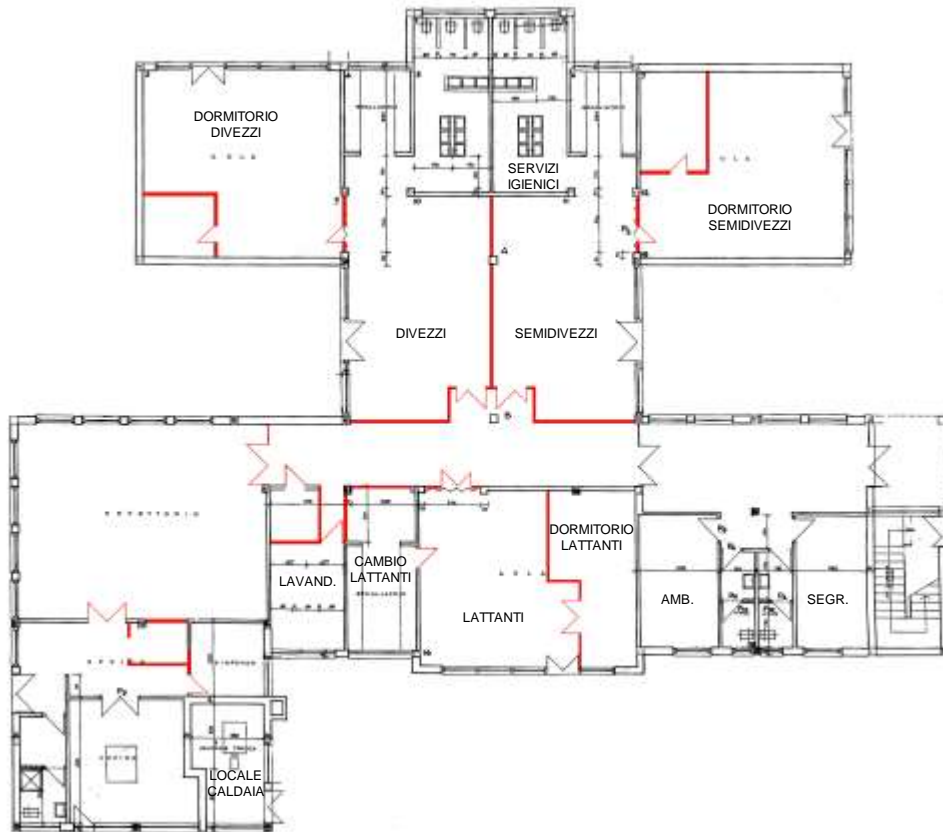
Pianta del piano terra con le modifiche rilevate durante il sopralluogo

Sono stati eseguiti recentemente lavori di ristrutturazione e la scuola non presenta gravi danni o parti deteriorate se non in rari punti. Parti della pavimentazione originale in prealino in corrispondenza di serramenti di nuova installazione sono state danneggiate e non sostituite.

La copertura piana non smaltisce in maniera sufficiente le acque meteoriche perché in più punti dell'edificio sono visibili sul soffitto macchie di umidità, a volte molto estese e persistenti.

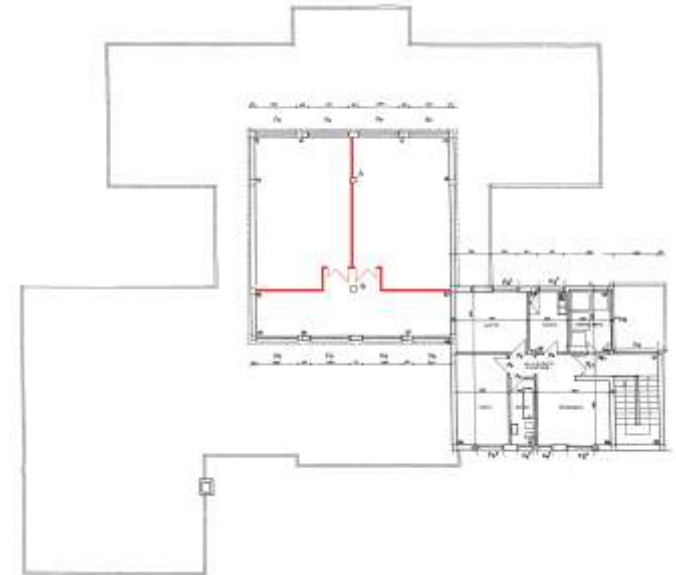
Al centro dell'edificio si trovava un ambiente dove affacciavano le tre aule, con due pilastri liberi nel mezzo e con la copertura più alta rispetto al resto dell'edificio per illuminare meglio l'interno grazie a delle file strette di finestre interposte tra i due solai. Ora questo spazio è stato diviso in due da una parete centrale che distingue gli ambienti per le attività dei bambini divezzi e semidivezzi. Le chiusure sono state realizzate con divisori in PVC vetrate a partire da metà altezza.

Questo intervento ha compromesso l'idea originale dello spazio interno, impostato su un ambiente libero attorno al quale si distribuivano tutti gli altri. Attualmente l'unico spazio di circolazione rimasto è il percorso obbligato del corridoio che dall'atrio di ingresso arriva fino alla mensa, su cui aprono le porte delle tre sezioni e delle stanze di servizio.

Pianta del primo piano: in evidenza il nucleo centrale suddiviso

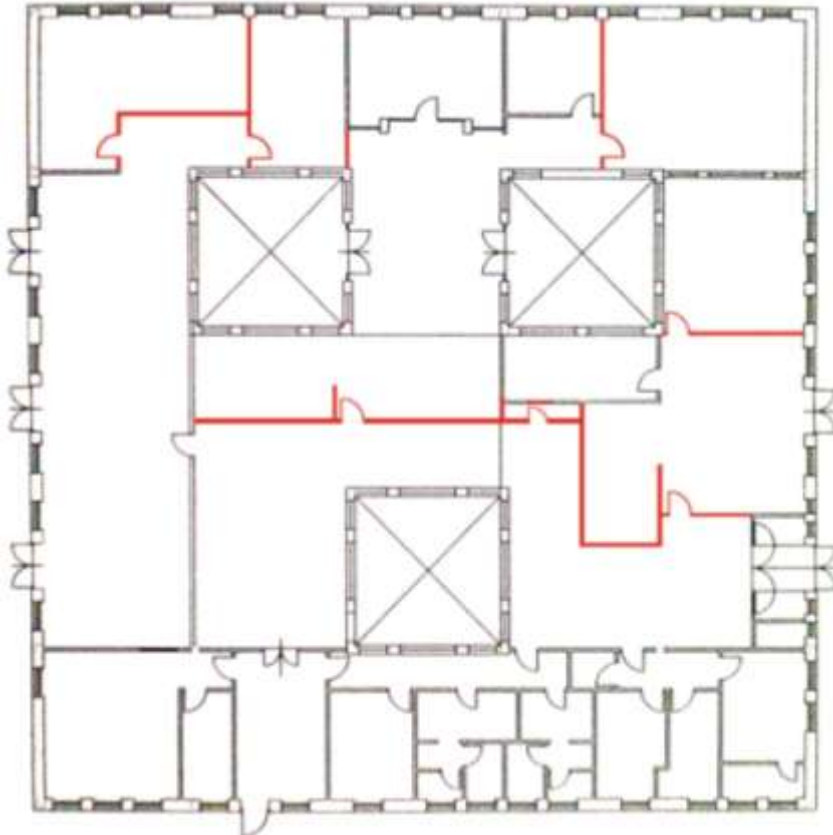
Pianta del piano terra con le modifiche rilevate durante il sopralluogo

La zona dei servizi è stata danneggiata pare a seguito del terremoto dell'aprile 2009 con epicentro in Abruzzo. Lunghe crepe e distacchi di intonaco che scoprono la muratura in laterizio sono visibili nel bagno per gli addetti alla cucina e in una parete in cartongesso che separa l'office dalla cucina. I danni riguardano le sole tramezzature interne e non coinvolgono né le pareti di chiusura perimetrali né le strutture portanti. Sono stati richiesti accertamenti sull'entità dei dissesti e interventi di recupero.

I controsoffitti non permettono di verificare la presenza di macchie di infiltrazioni sul soffitto, in ogni caso il cartongesso dei pannelli non è stato intaccato dall'umidità.

Gli spazi aperti sono poco utilizzati per la scarsa qualità delle sistemazioni: la terra di riporto mal livellata del giardino, buche, radici e cigli sollevati dei marciapiedi rappresentano un pericolo per i bambini piccoli ancora insicuri nel camminare.
