## 39 - scuola in via Alessandro Valignano, 54

### **C) LO STATO ATTUALE: IL SOPRALLUOGO (2009)**

## Ⓐ LA STORIA DELL'EDIFICIO

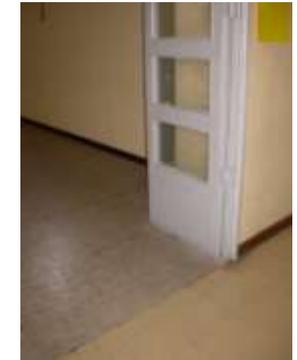
linoleum al primo piano

La pavimentazione in linoleum è consunta.

Altrettanto problematica la realizzazione del pavimento in linoleum al primo piano, che copre il lucernario in vetrocemento privando il corridoio al piano terra della necessaria illuminazione naturale.

Il miglioramento dell'illuminazione naturale del corridoio a piano terra, potrà avvenire preferibilmente ripristinando i lucernai posti sul pavimento del corridoio al primo piano.

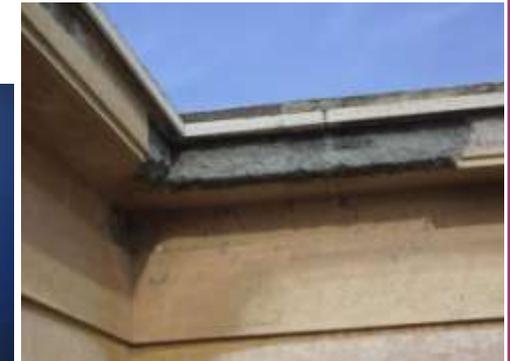
Le facciate hanno notevoli problemi di degrado degli intonaci soprattutto per quanto riguarda le parti più esposte agli agenti atmosferici. In assenza di una periodica manutenzione delle finiture esterne infatti si sono verificati distacchi e crolli evidenti di intonaci sulla trabeazione superiore e di minore entità sulle altre superfici.

dettaglio della facciata a sud

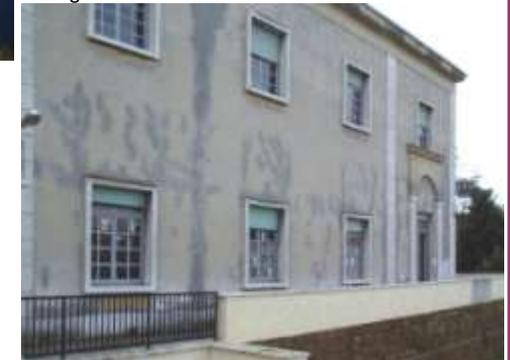
dettaglio della facciata a nord

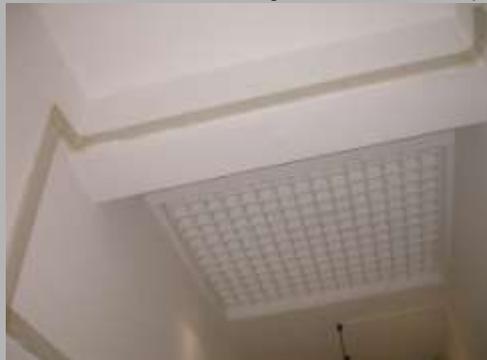
scuola Elementare: corridoio al piano terra con il soffitto in vetrocemento

Interessante la soluzione con il corridoio al pianoterra illuminato quasi esclusivamente dall'alto attraverso il soffitto in vetrocemento, ora oscurato. Bella la scala interna anche per la semplicità e plasticità dei corrimano in legno.

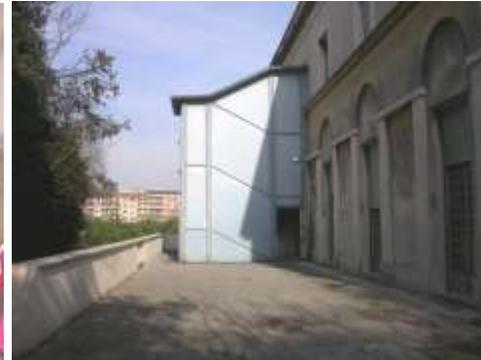
Infine la scala esterna chiusa, costruita in ferro a ridosso della facciata ovest costituisce una superfetazione che svislisce il prospetto.

scuola Elementare: scala di emergenza dall'esterno e dall'interno
