44 - scuola in viale Glorioso 5

MATRICOLA EDIFICIO 2202, 9150, 9151

UBICAZIONE: Viale Glorioso, 5

© LO STATO ATTUALE: IL SOPRALLUOGO (2002)

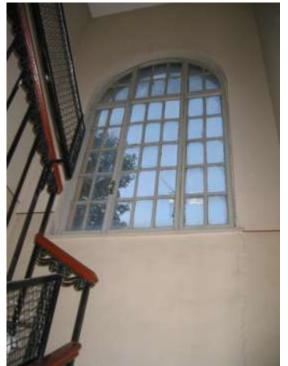
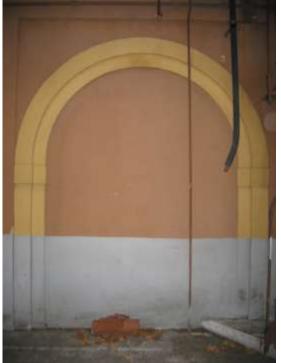
C2 - STATO DI CONSERVAZIONE

Si nota la presenza di:

qualche crepa nell'intonaco dei bagni del secondo piano in corrispondenza dell'attacco tra la parete e il soffitto;

infiltrazioni di umidità nei muri interni del secondo piano forse dovute a perdite di tubazioni sottotraccia e nei bagni del piano terra;

una lesione sottile e verticale sulla parete esterna della scala in corrispondenza del pianerottolo tra il secondo ed il terzo piano;

lesione ad arco sulla parete tra la scala e l'ambiente del bagno dell'ultimo piano che mette in evidenza l'originaria presenza di una finestra murata.

L'edificio non è a norma disabili e antincendio.

Interventi succedutisi negli anni hanno compromesso l'architettura degli edificio perché sempre parziali e di bassa qualità: E' necessario redigere un progetto complessivo (anche se da realizzarsi per fasi) per l'adeguamento alle normative di sicurezza scolastiche e per verificare la portanza delle strutture teso alla riqualificazione architettonica dell'edificio.
