5 - scuola in via Tullio Levi Civita, 20

MATRICOLA EDIFICIO	
MUNICIPIO	XI
ARCHIVIO CONSERVATORIA	posizione 2773
CATASTO	foglio , part.
TIPO DI SCUOLA	asilo nido
DENOMINAZIONE ATTUALE	“Il Girasole”
UBICAZIONE	via Tullio Levi Civita, 20
TIPO DI PROVENIENZA	costruzione su area di proprietà comunale
PROGETTISTA	ing. Marcello Elmi (S.C.A.C.)
IMPRESA	S.C.A.C. (Società Cementi Armati Centrifugati)
REALIZZAZIONE	1976
TECNICA COSTRUTTIVA	edilizia industrializzata
SUPERFICIE TOTALE DEL LOTTO	mq 1.400
SUPERFICIE COPERTA	mq 500,29
CUBATURA EDIFICIO	mc
VALORE INVENTARIALE STORICO

C) LO STATO ATTUALE: IL SOPRALLUOGO (2010)

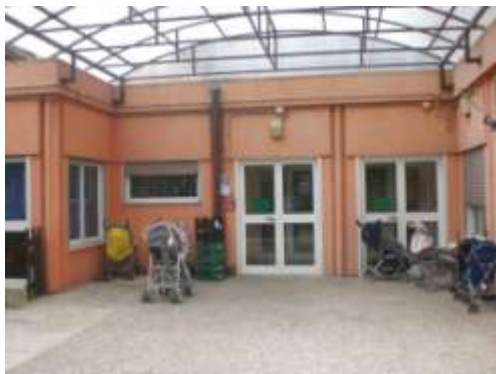
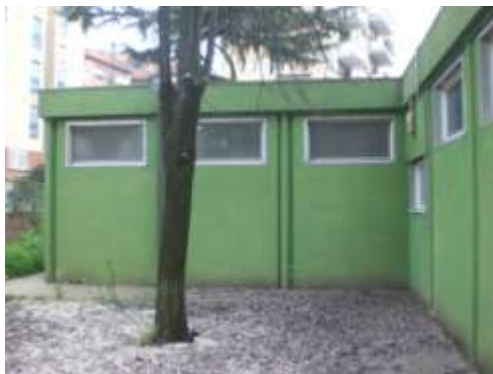
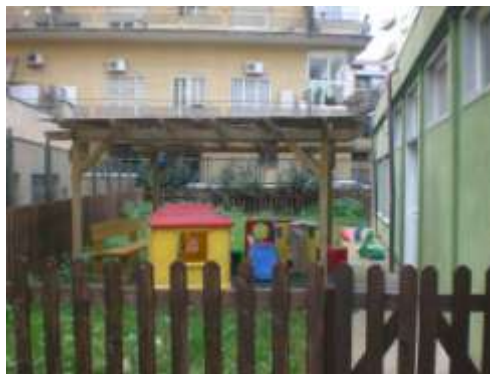
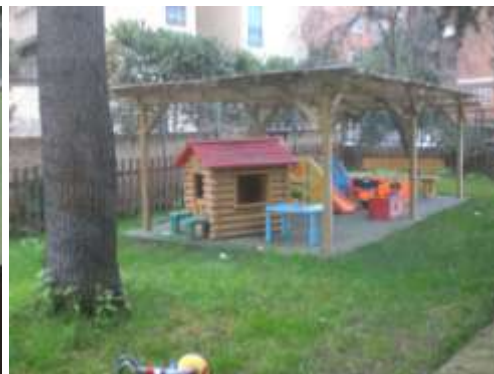
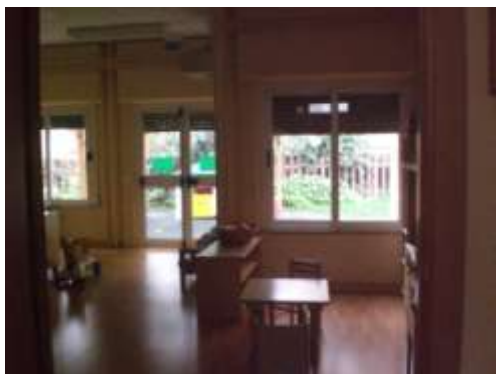
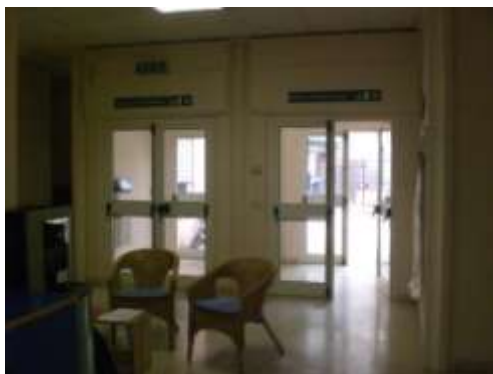
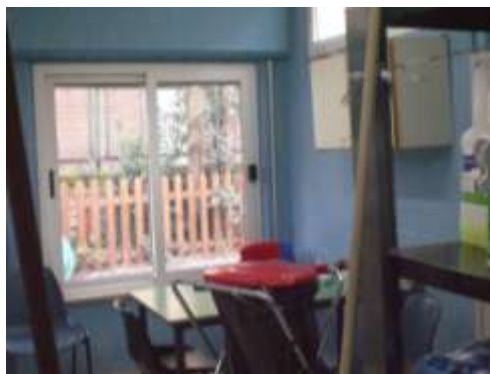
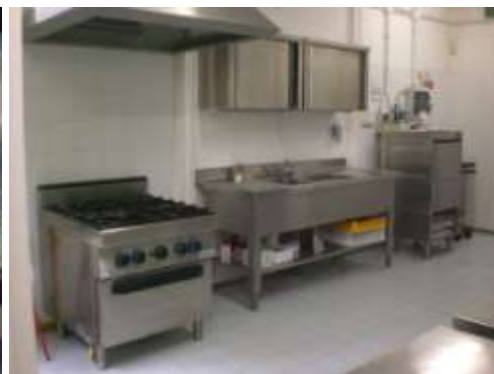
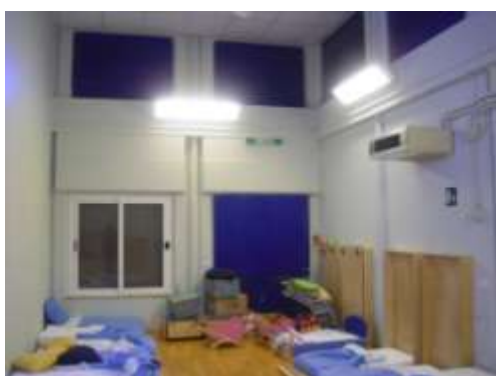
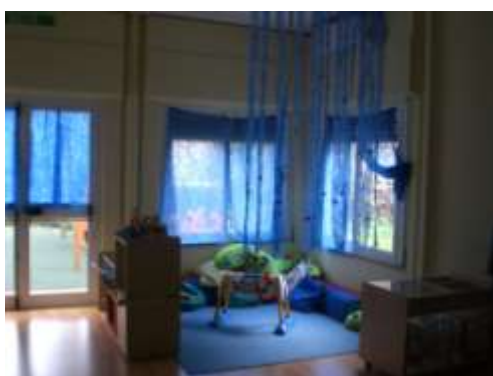
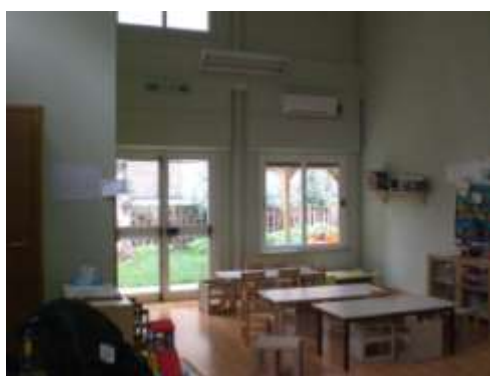
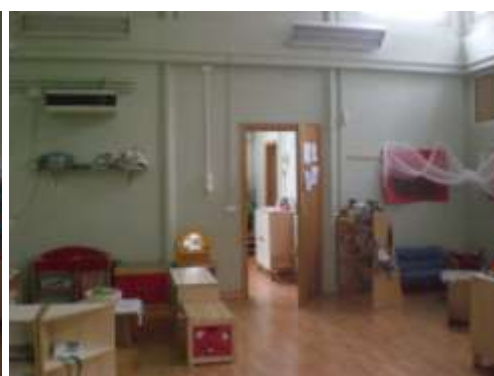
L'edificio mantiene rifiniture e distribuzione planimetrica originali solo nell'atrio e negli uffici. L'adeguamento alle norme degli impianti e recenti interventi di manutenzione straordinaria hanno portato, oltre che a una nuova configurazione degli spazi dedicati ai bambini, alla sostituzione di finiture e serramenti. L'asilo è dunque in buono stato di conservazione.

Un problema menzionabile è relativo al non ottimale smaltimento delle acque meteoriche dalle coperture piane. Presumibilmente a causa delle foglie che cadono da un albero molto vicino al fabbricato, i bocchettoni di scarico tendono ad ostruirsi e le facciate a mostrare i primi segni di degrado e di interventi di riparazione.

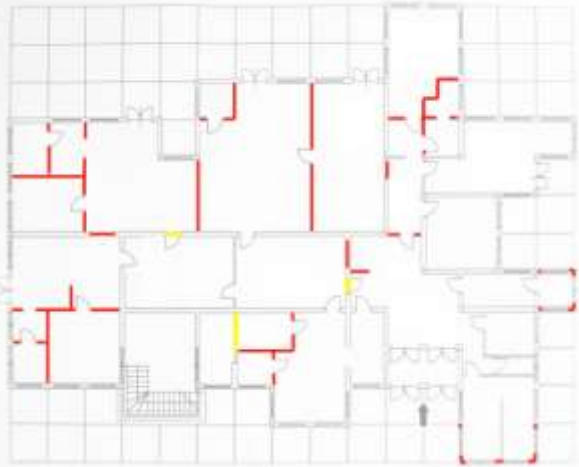
Demolizioni (in giallo) e ricostruzioni (in rosso)
