## 5- scuola in via Cassiodoro 2a

MATRICOLA EDIFICIO	XVII
MUNICIPIO	posizione 508
ARCHIVIO CONSERVATORIA	foglio 406 particelle 108, 172
CATASTO	
TIPO DI SCUOLA	Istituto Comprensivo (elementare, media)
DENOMINAZIONE ATTUALE	Istituto Comprensivo "Cassiodoro" "Umberto I" (elementare); "Dante Alighieri" (media)
UBICAZIONE	via Cassiodoro 2a
TIPO DI SCUOLA	scuola materna comunale
DENOMINAZIONE ATTUALE	"Umberto I"
UBICAZIONE	via Boezio 1
TIPO DI PROVENIENZA	compravendita del terreno
PROGETTISTI	Ingegneri Edoardo Mirone ed Emanuele Copello, Architetto Attilio Calzavara (palestra)
IMPRESA	Impresa A. Bencini e C.
REALIZZAZIONE	1902; ampliamenti nel 1929 e 1940
TECNICA COSTRUTTIVA	struttura portante in muratura
SUPERFICIE TOTALE DEL LOTTO	mq 3.576,00
SUPERFICIE COPERTA	mq 2.492,82 (70%)
CUBATURA EDIFICIO	mc 44.038,54
ALTRE FUNZIONI	Società Sportiva Borgoprati
VALORE INVENTARIALE STORICO	.....

### **C) LO STATO ATTUALE: IL SOPRALLUOGO (2004)**

## © LO STATO ATTUALE: IL SOPRALLUOGO (2006)

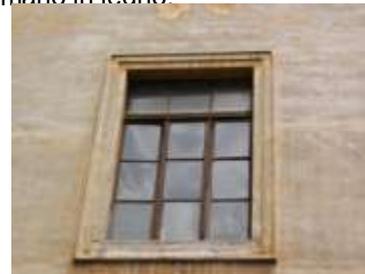
finestra tipo

Gli infissi, che sono quelli originali in legno, all'ultimo piano sono fortemente degradati a causa dell'esposizione diretta alla pioggia battente e andrebbero sostituiti, mentre agli altri piani avrebbero bisogno di una manutenzione straordinaria.

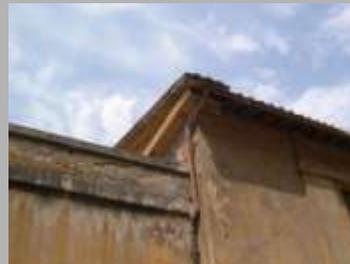
palestra: il tetto a capriate

Il tetto della palestra è stato restaurato di recente, mentre lo spogliatoio e il bagno annessi presentano un forte degrado, a causa delle generalizzate infiltrazioni di acqua attraverso il terrazzo di copertura.

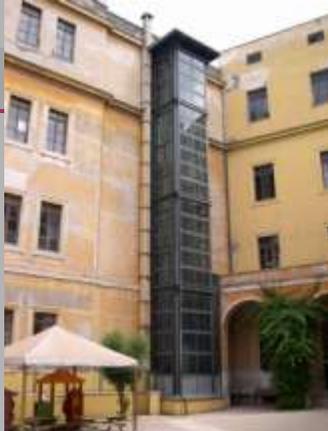
l'ascensore

La scala di sicurezza, che attualmente non risulta però essere stata ancora collaudata, è stata ricavata all'interno del volume costruito evitando di compromettere i prospetti esterni e di sottrarre spazio al cortile. Al contrario l'ascensore, che poteva essere realizzato con lo stesso principio, è stato collocato nel cortile sottraendo spazio alle attività all'aperto e deturpando la facciata.

Si devono eliminare le canne fumarie e le tubazioni presenti sui prospetti interni al cortile. L'ascensore andrebbe collocato anch'esso in una posizione diversa. Le facciate sono da restaurare utilizzando malte e tinte a calce con terre naturali.

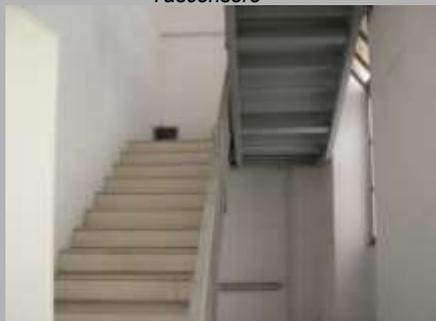
le scale di sicurezza

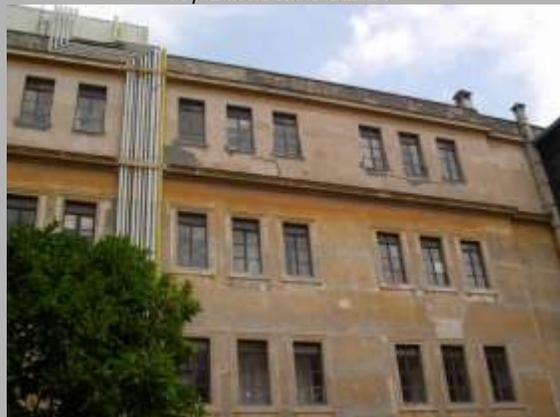
Le trasformazioni più rilevanti, rispetto al progetto iniziale, sono state realizzate in fase di costruzione e nel 1940. Successivamente a tale data sono da segnalare solo l'installazione dell'ascensore all'interno del cortile, la realizzazione della nuova scala di emergenza all'interno dell'ala su Via Boezio e la localizzazione della nuova centrale termica sul terrazzo di copertura. Quest'ultima è stata effettuata ponendo i tubi dell'impianto termico sulla facciata interna al cortile accanto alle canne fumarie preesistenti, con un impatto deleterio sull'estetica e la funzionalità dei prospetti.

*la facciata interna del corpo su Via Boezio con l'impianto termico a vista*
