5 - scuola in via di Villa Narducci

MATRICOLA EDIFICIO	2933
MUNICIPIO	III
ARCHIVIO CONSERVATORIA	posizione 2781
CATASTO	foglio 590 part.51
TIPO DI SCUOLA	Asilo Nido
DENOMINAZIONE ATTUALE	“Grillo Jo”
UBICAZIONE	via di Villa Narducci
TIPO DI PROVENIENZA	nuova costruzione su area di proprietà comunale
PROGETTISTA	Cooperativa architetti e ingegneri Reggio Emilia Sistema industrializzato della Cooperativa muratori cementisti e carpentieri di Carpi
IMPRESA	Consorzio Provinciale delle Cooperative di Produzione Lavoro e Trasporti di Bologna
REALIZZAZIONE	1975
TECNICA COSTRUTTIVA	edilizia industrializzata
SUPERFICIE TOTALE DEL LOTTO	mq 2.227
SUPERFICIE COPERTA	mq 735 (33%)
VALORE INVENTARIALE STORICO	€ 392.115,00

C) LO STATO ATTUALE: IL SOPRALLUOGO (2005)

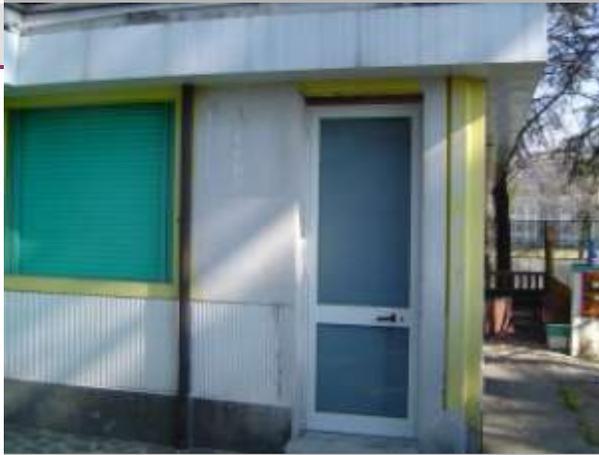
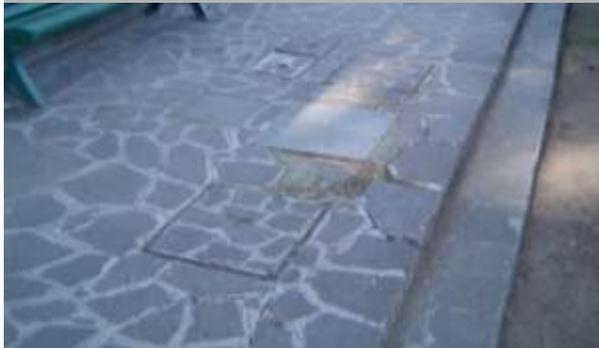
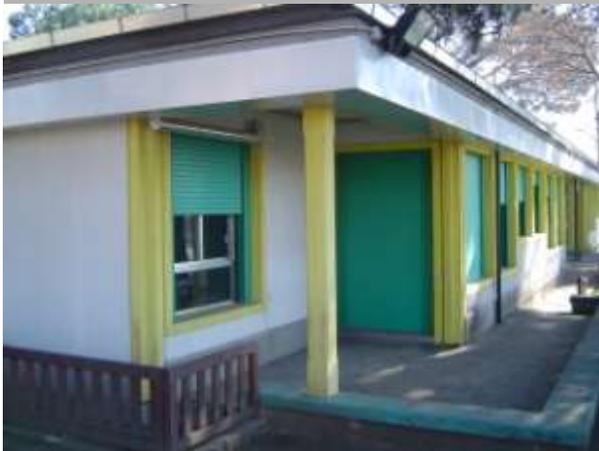
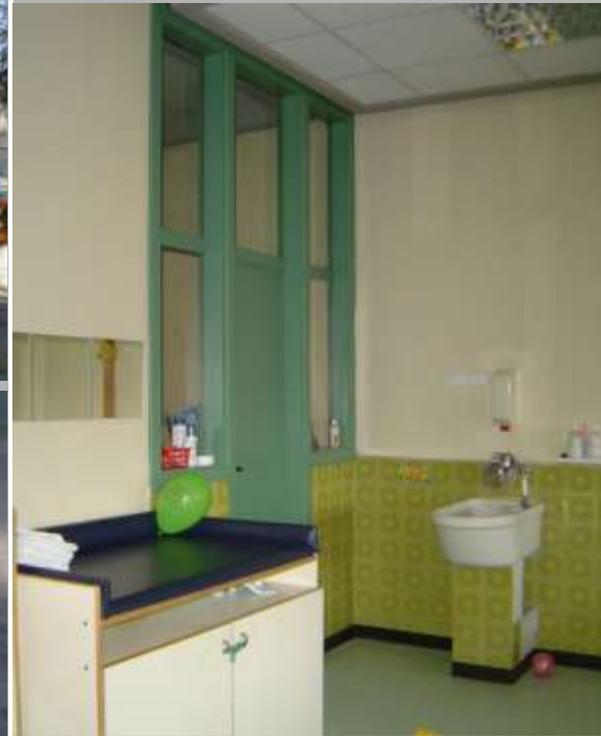
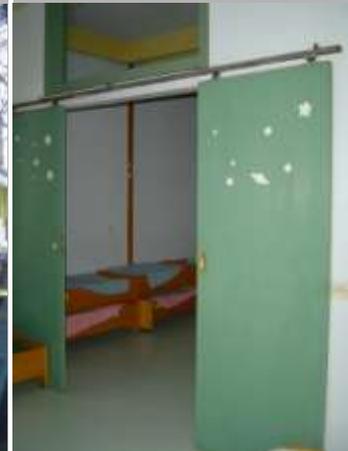
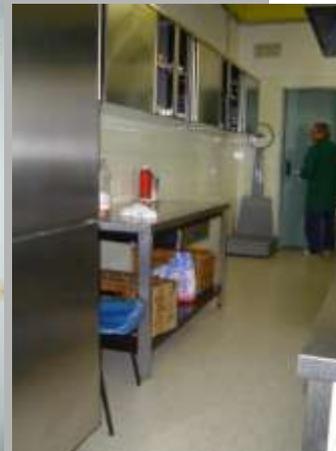
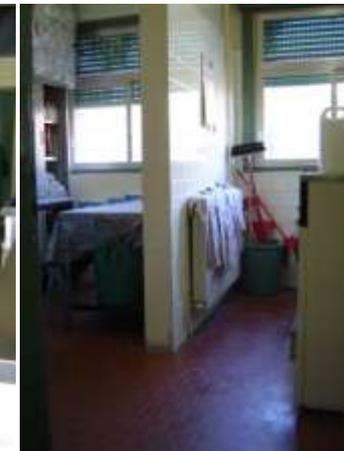
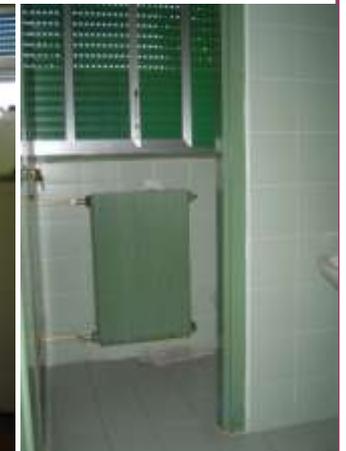
L'edificio è complessivamente in buono stato di conservazione, anche per quanto riguarda i principali elementi strutturali e costruttivi dell'edificio.

In cattivo stato risultano alcune zone pavimentate esterne, in particolare il secondo accesso all'edificio, attualmente chiuso proprio a causa del cedimento della pavimentazione esterna che determina un ristagno di acqua durante le giornate di pioggia.

In cattivo stato di conservazione risultano anche alcuni serramenti interni in legno, in particolare le porte scorrevoli che tendono a distaccarsi dal proprio binario.

I locali adibiti a lavanderia ed a cucina e i servizi connessi richiedono un rifacimento ed un riadeguamento funzionale, anche se non risultano particolarmente degradati.

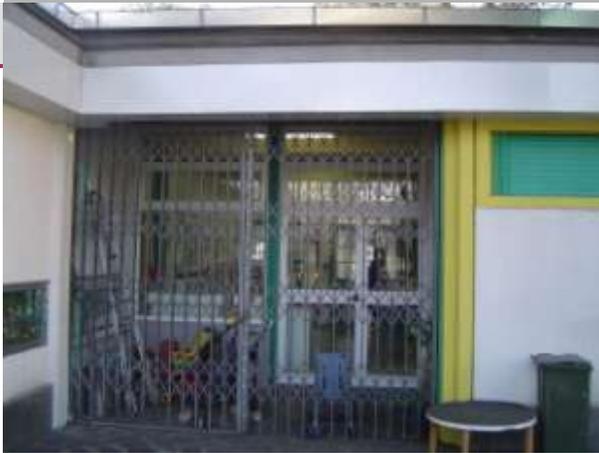
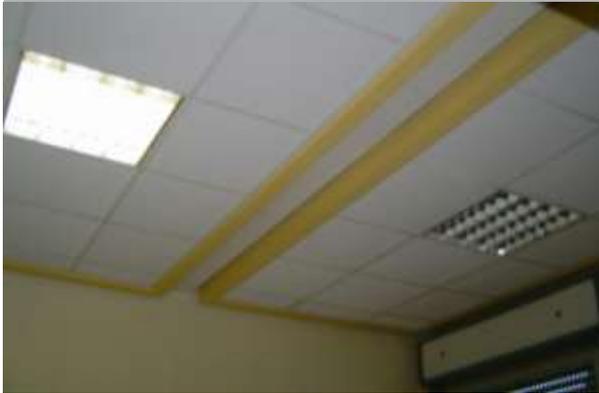
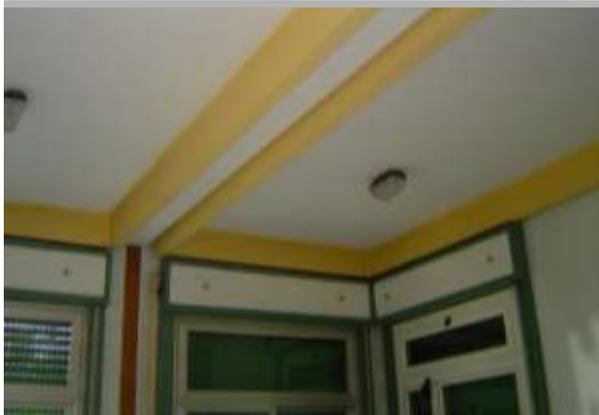
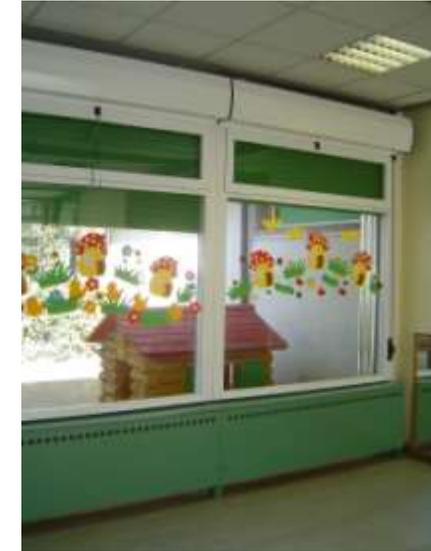
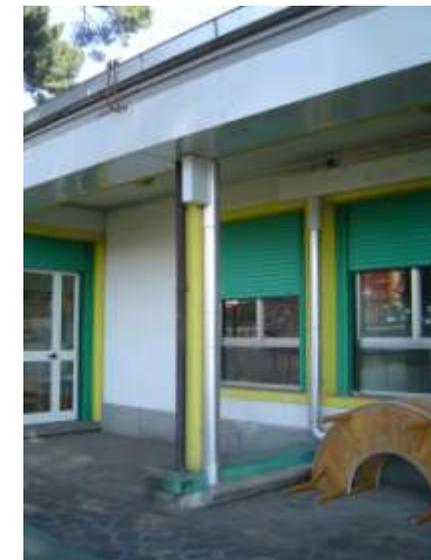
Sull'edificio non sono state effettuate modifiche alla volumetria né alla distribuzione interna, se si esclude la demolizione di un piccolo tramezzo che separava due bagni.

Molto recentemente è stato rifatto il tetto e il rivestimento in lamiera di alluminio dell'aggetto delle coperture utilizzato come cavedio per il nuovo impianto di riscaldamento.

Uno dei due ingressi non è più utilizzato a causa del ristagno d'acqua.

Sono stati sostituiti una parte degli infissi con infissi e cassonetti degli avvolgibili in alluminio verniciato di colore bianco.

All'esterno dei pannelli prefabbricati di facciata è stata applicata una zoccolatura di peperino, probabilmente per ovviare a problemi di infiltrazione d'acqua.

In alcuni ambienti è stato montato un controsoffitto a pannelli di cartongesso come isolamento acustico all'interno dei moduli del solaio prefabbricato; negli stessi ambienti sono stati cambiati anche gli apparecchi di illuminazione.

In alcune stanze è stato sostituito il linoleum dei pavimenti.

È stato rifatto l'impianto elettrico e quello di riscaldamento con tubature passanti in cavedi esterni in alluminio posizionati sul bordo del tetto che modificano in modo sostanziale l'immagine della scuola.

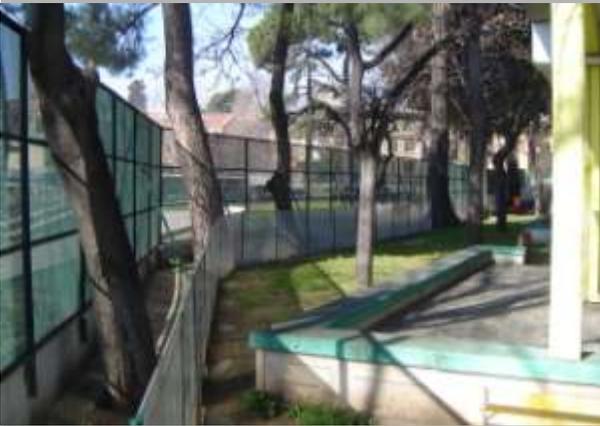
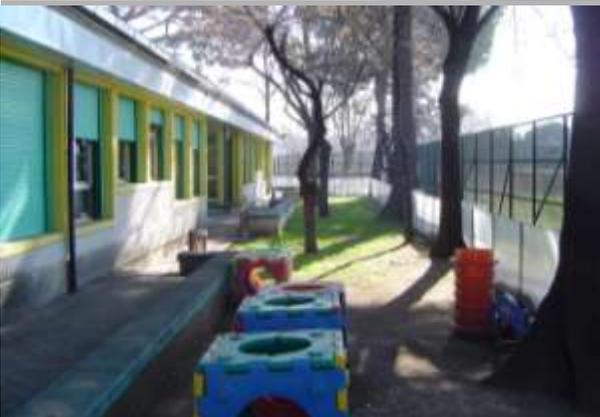
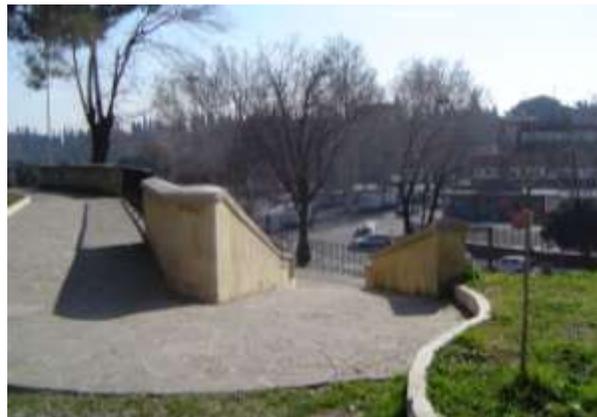
Nonostante il carattere positivo dell'intorno l'area esterna di pertinenza del Nido ha necessità di essere ampliata. Questa necessità trova una possibile soluzione nell'eventuale acquisizione della parte di parco che si trova alle spalle dell'edificio, completamente isolata dal resto e per questo poco frequentata dagli abitanti.

E' necessaria una nuova recinzione adeguata all'uso, dato che la perimetrazione attuale dell'area del Nido è realizzata con una rete in ferro che, considerata poco sicura per i bambini, è stata a sua volta perimetrata con pannelli in plexiglass.

E' consigliabile la sostituzione, o l'eliminazione in alcuni casi, di parte dei serramenti interni.

Il piccolo patio, attualmente poco usato, può essere attrezzato con piante ed eventualmente coperto con una struttura che permetta la libera circolazione dell'aria e l'illuminazione naturale diretta, in modo da realizzare uno spazio, tipo "giardino d'inverno", ad uso dei bambini nei giorni di pioggia. E' necessaria anche la sistemazione dell'area a verde circostante, per rendere più idonee e sicure sia le aree verdi che quelle pavimentate.
