MATRICOLA EDIFICIO	
MUNICIPIO	XI
ARCHIVIO CONSERVATORIA	posizione 2778
CATASTO	foglio , part.
TIPO DI SCUOLA	asilo nido
DENOMINAZIONE ATTUALE	“La filastrocca”
UBICAZIONE	via Tarso, 35
TIPO DI PROVENIENZA	costruzione su area di proprietà comunale
PROGETTISTA	ing. Marcello Elmi (S.C.A.C.)
IMPRESA	S.C.A.C. (Società Cementi Armati Centrifugati)
REALIZZAZIONE	1975
TECNICA COSTRUTTIVA	edilizia industrializzata
SUPERFICIE TOTALE DEL LOTTO	
SUPERFICIE COPERTA	mq 672.91
CUBATURA EDIFICIO	mc
VALORE INVENTARIALE STORICO

C) LO STATO ATTUALE: IL SOPRALLUOGO (2010)

C2 - LO STATO DI CONSERVAZIONE

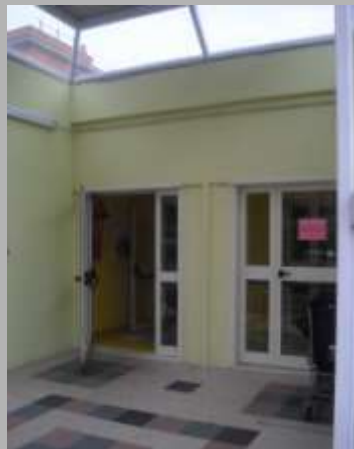
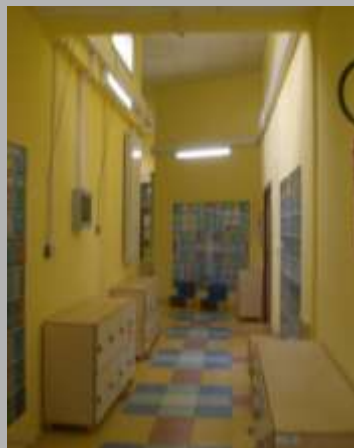
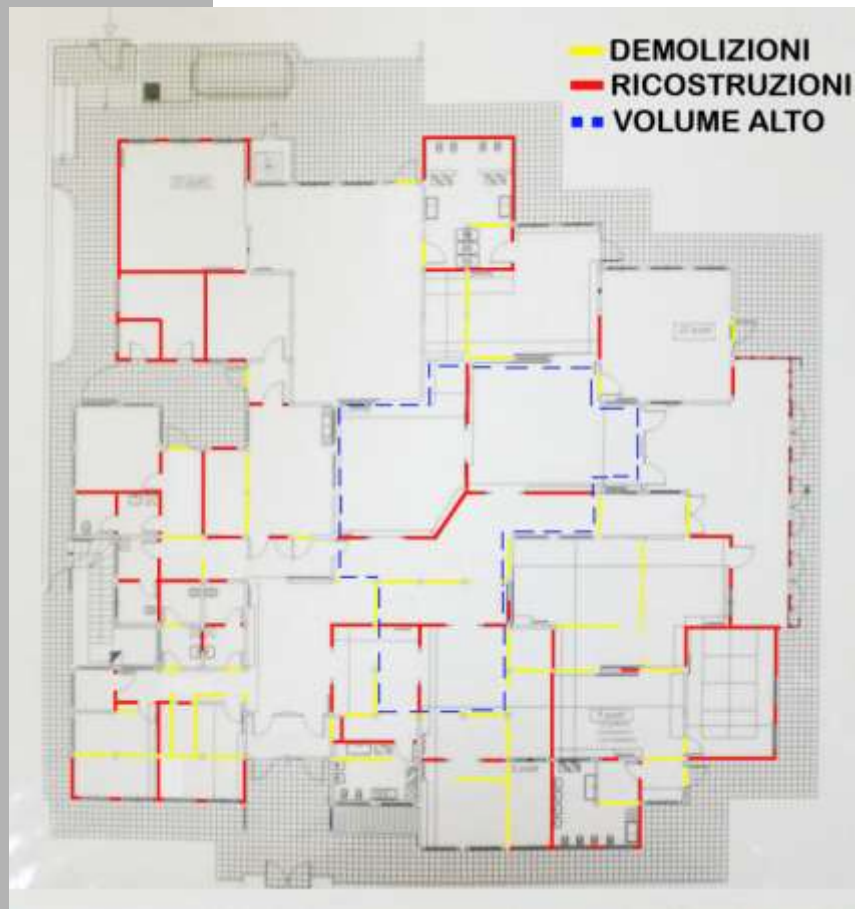
L'edificio, oggetto di interventi di manutenzione straordinaria nel 2009 è in ottimo stato di conservazione.

La ripresa di alcune microlesioni delle finiture superficiali esterne sembrano avere un carattere provvisorio.
