6 – scuola in via dei Lampugnani, 183

MATRICOLA EDIFICIO	2958
MUNICIPIO:	XVI
ARCHIVIO CONSERVATORIA:	Pos. 2716
CATASTO:	foglio 421
TIPO DI SCUOLA:	Asilo nido
DENOMINAZIONE ATTUALE :	"Lo Scarabocchio"
DENOMINAZIONE ORIGINALE	"Estensi"
UBICAZIONE:	Via dei Lampugnani 183
TITOLO DI PROVENIENZA	cessione gratuita
IMPRESA:	Consorzio Provinciale delle Cooperative di Produzione, Lavoro e Trasporti di Bologna CIAB (Cooperativa Idrici e Affini Bologna)
REALIZZAZIONE:	1976
TECNICA COSTRUTTIVA:	edilizia industrializzata
SUPERFICIE TOTALE LOTTO:	mq 1980
SUPERFICIE COPERTA:	mq 735 (37%)
CUBATURA EDIFICIO:	mc 2207
VALORE INVENTARIALE STORICO	€ 396.638,90

C) LO STATO ATTUALE: IL SOPRALLUOGO (2002)

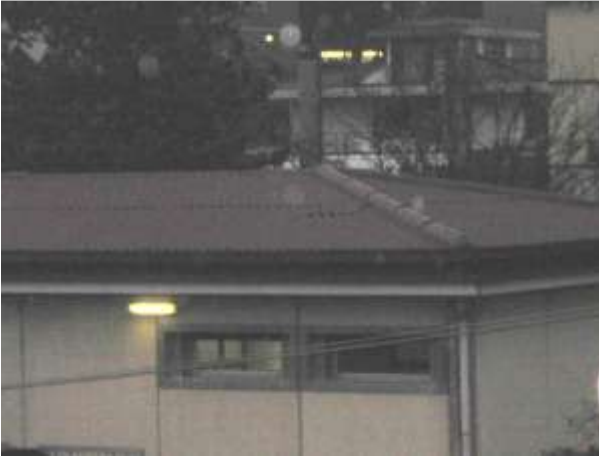
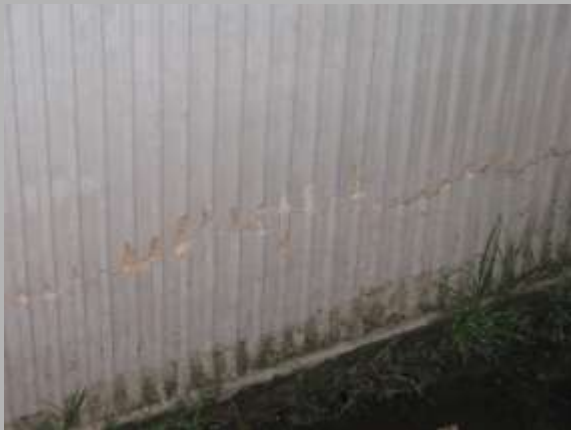
C2 - STATO DI CONSERVAZIONE

I pannelli portanti presentano fenomeni di degrado forse dovuti a umidità da risalita. Alcuni fenomeni di infiltrazioni d'acqua dalla copertura sono visibili nei soffitti. Gli infissi e i serramenti interni e esterni e le finiture interne sono complessivamente in buono stato. La tinteggiatura è da ripristinare in parte.

Per quanto riguarda gli impianti quello di riscaldamento che è stato sostituito da poco tempo è stato collocato all'altezza di circa 2m questa posizione risulta poco consona poiché l'aria calda tende a salire perciò la parte bassa dell'ambiente dove si trovano i bambini risulta poco riscaldata.

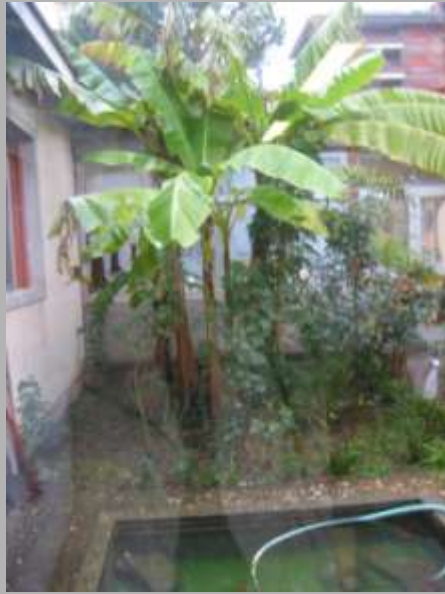
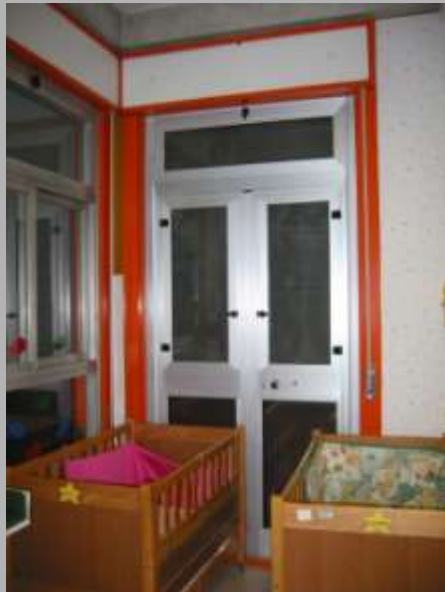
C3 - PRINCIPALI TRASFORMAZIONI

Le corti, che originariamente erano state progettate come spazio strettamente connesso allo spazio interno delle attività libere tramite ampie pareti vetrate, non vengono attualmente utilizzate. Proprio gli elementi che caratterizzano questo spazio, la pavimentazione, le essenze arboree, la vasca d'acqua con i pesci, vengono ritenuti pericolosi e sono la causa della loro inutilizzazione.

Alcuni muretti bassi che servivano per separare gli spazi senza dividerli sono stati tolti poiché risultavano essere elemento di pericolo.

La presenza di arredi collocati davanti ad alcune portefinestre per mancanza di spazio ne impediscono l'utilizzazione.

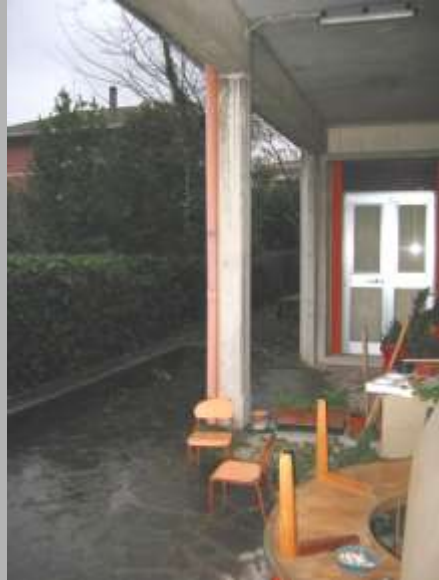
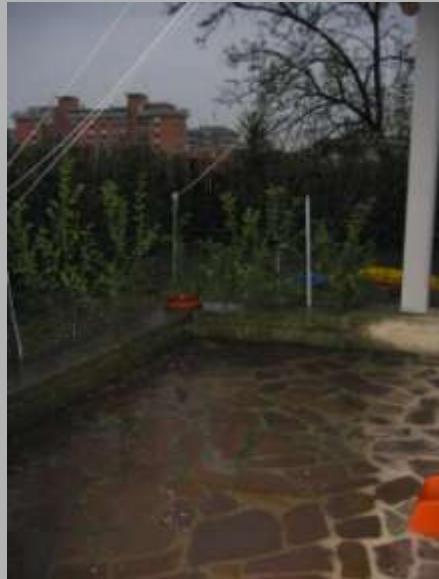
D2 - VALUTAZIONI SULLE TRASFORMAZIONI AVVENUTE, E SUGLI USI ATTUALI

L'area esterna limitrofa alle aule è costituita da una zona coperta, aperta verso l'esterno e pavimentata, quasi un'aula all'aperto in cui ogni sezione ha il proprio spazio esterno. Attualmente questi spazi non vengono utilizzati adeguatamente. La scarsa fruibilità di questi spazi abbassa la qualità complessiva dell'edificio scolastico. Lo spazio esterno della scuola è delimitato oltre che dalle recinzioni dalla siepe che la isola.

Lo spazio esterno alla scuola verso sud-ovest è costituito da un'area libera pavimentata più alta rispetto alla quota di sedime dell'Asilo adatto ad essere l'area di parcheggio della scuola stessa.

La sistemazione dello spazio libero dovrebbe prevedere una serie di interventi mirati alla riqualificazione ambientale e funzionale dell'area:

la sistemazione della pavimentazione esterna in modo tale da non formare un gradino con la parte sistemata a verde.

la sistemazione della parte di giardino attualmente in disuso.

la rifunzionalizzazione delle corti interne che, oltre ad essere spazi utili, risultano essere intimamente connessi allo spazio interno.
