MATRICOLA EDIFICIO:	2957
MUNICIPIO:	XVI
ARCHIVIO CONSERVATORIA:	Pos. 2718
CATASTO:	foglio 419 all. 508, part. 302
TIPO DI SCUOLA:	Asilo Nido
DENOMINAZIONE ATTUALE:	"I Folletti"
DENOMINAZIONE ORIGINALE:	"Pisana"
UBICAZIONE:	via dei Damasceni, 202
TITOLO DO PROVENIENZA:	cessione gratuita 15/07/1973
IMPRESA:	Cons. Coop. Bologna CIAB (Cooperativa Idrici e Affini Bologna)
REALIZZAZIONE:	19/2/1975
TECNICA COSTRUTTIVA:	edilizia industrializzata
SUPERFICIE TOTALE DEL LOTTO:	mq 4.096 circa
SUPERFICIE COPERTA:	mq 735 (17%)
CUBATURA EDIFICIO:	mc 1.821 circa
VALORE INVENTARIALE STORICO:	€ 396.638,90

C) LO STATO ATTUALE: IL SOPRALLUOGO (2002)

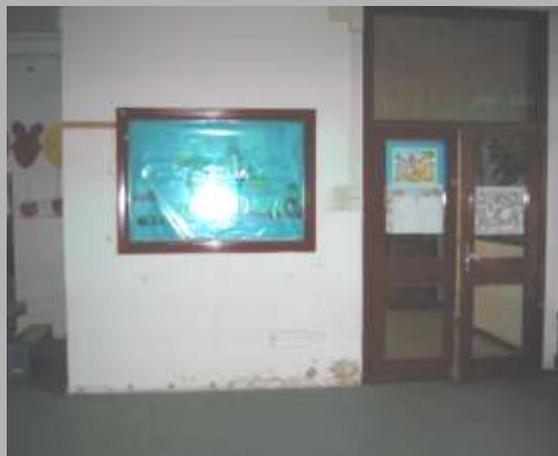
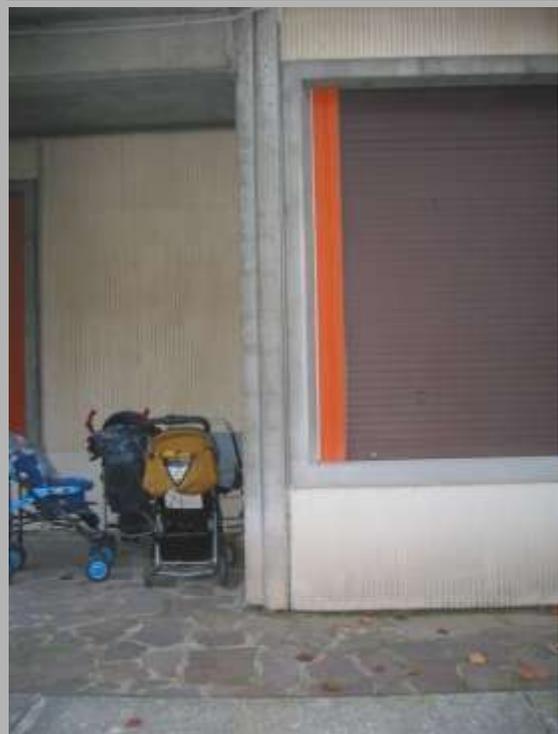
I pannelli non garantiscono il necessario isolamento: umidità dal soffitto e lungo la parete delle stanze poste a nord.

L'intonaco e le tinteggiature delle pareti presentano un modesto deterioramento.

Spazi esterni : il giardino è ben tenuto, la ringhiera in ferro è originale. E' incompleta la recinzione sul retro del lotto.

I problemi urgenti sono il risanamento dell'edificio dalle perdite e dalle infiltrazioni di umidità e la coibentazione: fa freddo d'inverno e caldo d'estate. Poi il completamento della recinzione e l'inserimento di elementi ombreggianti nelle logge esposte a sud.

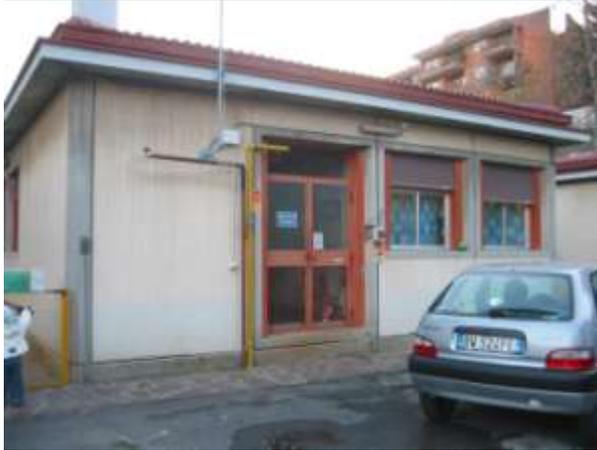
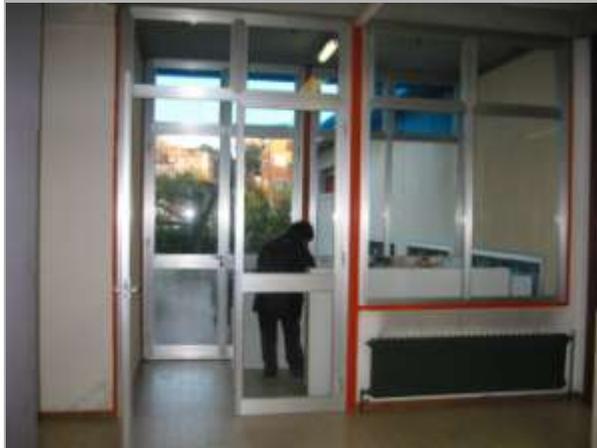
L' originale impianto distributivo è rimasto inalterato.

Sostituzione di elementi: il controsoffitto e i corpi illuminanti sono stati sostituiti nel 1996 per adeguamento alla legge 46/90. Sostituzione di mattonelle originali dai bagni.

Adeguamento alle normative antincendio: è dotato di estintori UNI, le aperture sono sufficienti.

Adeguamento alle normative di legge vigenti per l'impianto elettrico e per l'impianto di protezione contro le scariche atmosferiche nel Maggio 1996.

Impianti: l'impianto di riscaldamento è stato rifatto da circa 7-8 anni: una nuova caldaia per il riscaldamento è stata messa all'esterno dell'edificio.
