8 - scuola in via Alessandra Macinghi Strozzi, 51

MATRICOLA EDIFICIO	XI
MUNICIPIO	posizione 3588
ARCHIVIO CONSERVATORIA	foglio 842, particella 152
CATASTO	Media
TIPO DI SCUOLA	“Giuseppe Moscati” (succursale)
DENOMINAZIONE ATTUALE	“Antonio Vivaldi”
DENOMINAZIONE ORIGINALE	via Alessandra Macinghi Strozzi, 51
UBICAZIONE	nuova costruzione su area proveniente
TIPO DI PROVENIENZA	da esproprio proprietà INAIL
PROGETTISTA	arch. Roberto Ghiotti
IMPRESA	Consorzio Cooperative Costruzioni
REALIZZAZIONE	1982
TECNICA COSTRUTTIVA	pilastri e travi in cemento armato prefabbricato
SUPERFICIE TOTALE DEL LOTTO	mq 6.122
SUPERFICIE COPERTA	mq 1.942 (31,72%)
CUBATURA EDIFICIO	mc 11.932
VALORE INVENTARIALE STORICO

C) LO STATO ATTUALE: IL SOPRALLUOGO (2009)

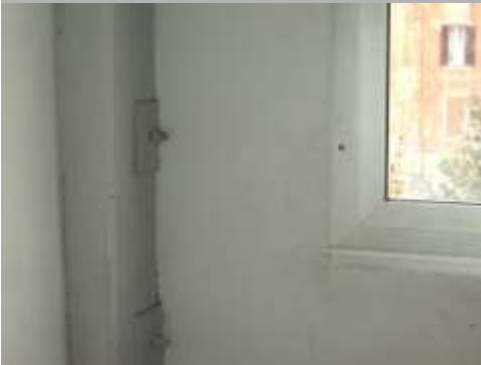
sistema di aggancio del pilastro e del pannello di tamponatura

Gran parte dei dettagli specie negli spazi comuni sono semplici e eleganti, come gli sheds, i solai con le nervature a vista, gli attacchi tra i pilastri e le travi, le finestre a nastro in legno. Pochi altri particolari costruttivi molto ripetuti, quali le piastre di attacco tra i pilastri e i pannelli perimetrali presenti in tutte le aule, non sono stati risolti in modo soddisfacente sia dal punto di vista estetico che funzionale.

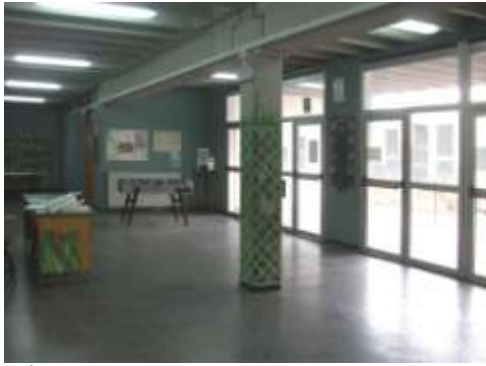
ingresso

Il pavimento di gomma a bolli dell'ingresso esterno e dei gradini è fatiscente. I pavimenti in linoleum risultano invecchiati, seppur seguiti da una manutenzione costante con evidenti rattoppi.

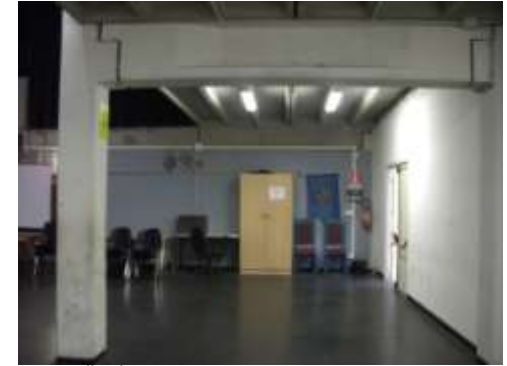
auditorium

Le aperture dell'auditorium attualmente risultano oscurate e i meccanismi di apertura delle finestre sono bloccati. Di conseguenza non vi è possibilità di controllare l'aerazione di questo ambiente e i corridoi del primo piano che prendono luce naturale indiretta dagli ambienti centrali sono poco illuminati.

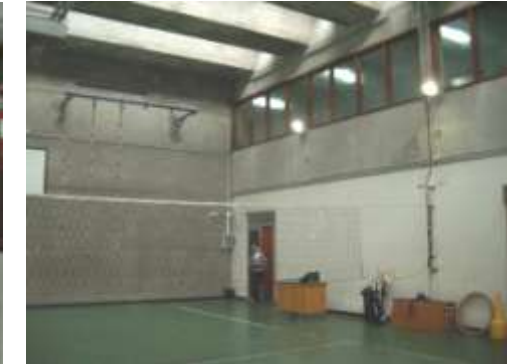
palestra

Il pavimento della palestra ha il linoleum totalmente consunto.

Vanno sostituiti i pavimenti possibilmente con materiali industriali naturali come il linoleum il quale garantisce un impatto ambientale limitato e un'alta compatibilità biologica sia in fase di produzione che durante l'uso.

Considerando che la palestra è uno degli ambienti centrali più suggestivi dell'edificio, insieme all'atrio e all'auditorium, il suo isolamento acustico dovrà essere realizzato in modo da preservarne ed accentuarne il carattere architettonico complessivo. Quest'ultimo è incentrato sul contrasto tra materiali, dove le grandi superfici in cemento partite con semplicità sono ritagliate dalle finestre a nastro del primo piano in legno e vetro.

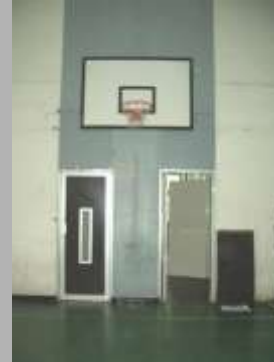
porte di accesso alla palestra

- Surriscaldamento Estivo
- Alte dispersioni di calore, impianto insufficiente
- Problemi acustici per le aule adiacenti alla palestra

- Isolare termicamente gli edifici tramite l'impiego di materiali con basso valore di trasmittanza;
- Utilizzo di materiali altamente isolanti, favorire intervento tipo tetto-verde copertura primo piano per il raffrescamento
- Pannelli ad alta densità per il rivestimento acustico della palestra.
- Valutare possibilità di inserimento fonti rinnovabili

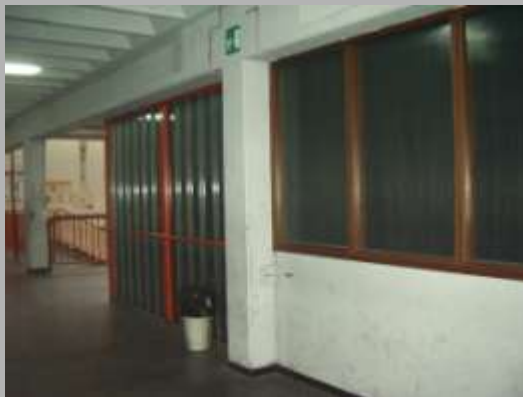
corridoio al I piano, finestre e vetrata sull'auditorium
