MATRICOLA EDIFICIO:	2955
MUNICIPIO:	XVI
ARCHIVIO CONSERVATORIA:	Pos. 2760
TIPO DI SCUOLA:	Asilo Nido
DENOMINAZIONE ATTUALE:	“L’aquilone”
DENOMINAZIONE ORIGINARIA:	“Casetta Mattei”
UBICAZIONE:	via degli Antelminelli, 22
TITOLO DI PROVENIENZA:	cessione area
PROGETTISTI:	ing. Marcello Elmi
IMPRESA COSTRUTTRICE:	Impresa S.C.A.C. (Società Cementi Armati Centrifugati)
REALIZZAZIONE:	1975
TECNICA COSTRUTTIVA:	edilizia industrializzata
SUPERFICIE TOTALE LOTTO:	mq 2560
SUPERFICIE COPERTA:	mq 604 (23%)
VALORE INVENTARIALE STORICO:	€ 369.385,47

### **C) LO STATO ATTUALE: IL SOPRALLUOGO (2002)**

## C2 - STATO DI CONSERVAZIONE

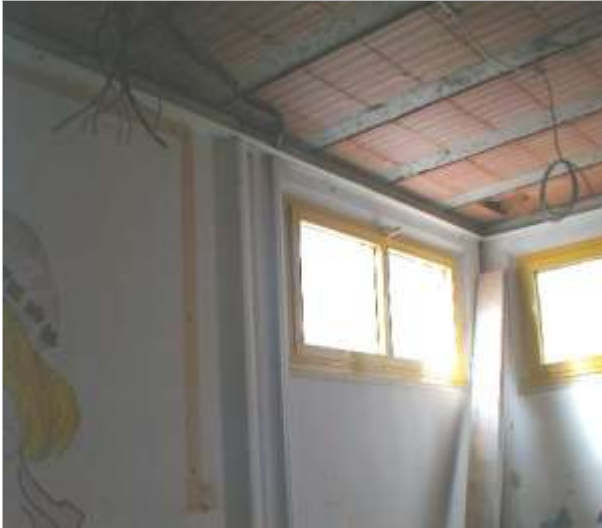
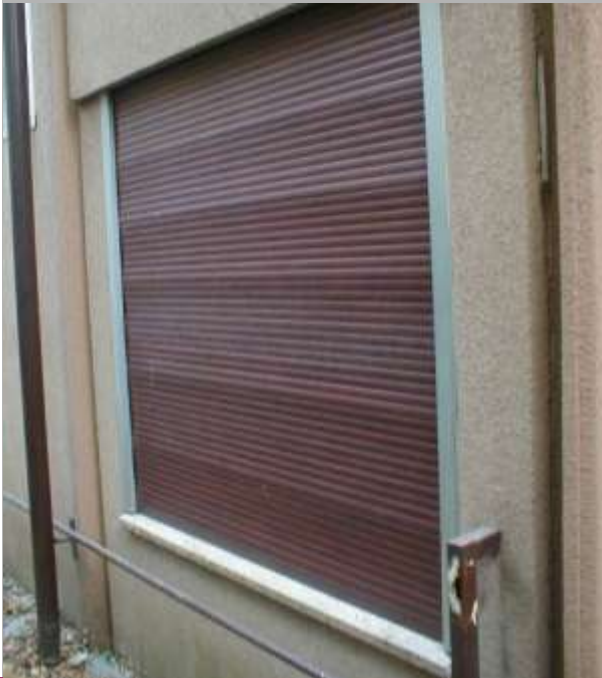
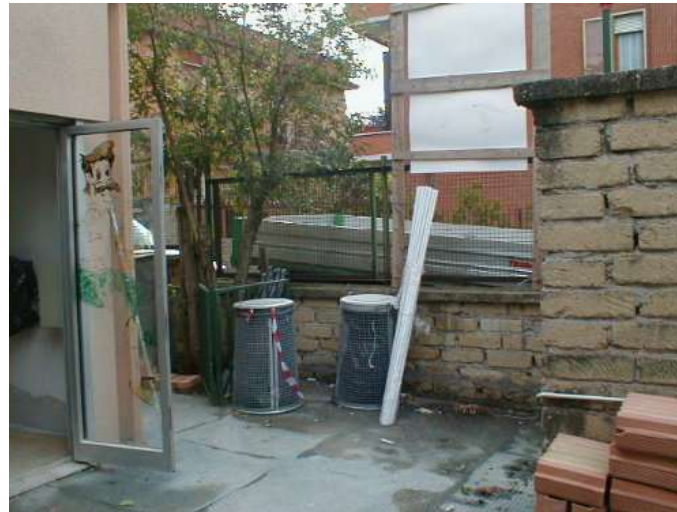
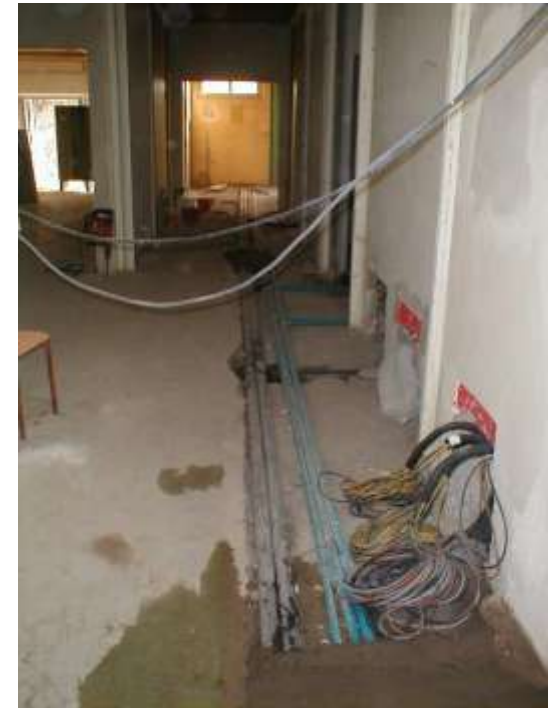
L'edificio è attualmente in corso di ristrutturazione: si sta intervenendo sulla struttura, sulle finiture interne e su tutti gli impianti.

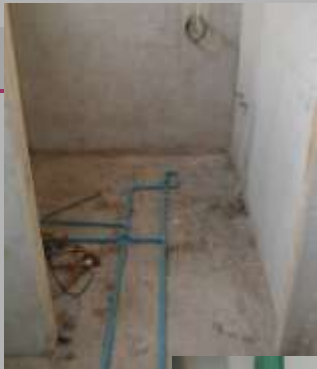
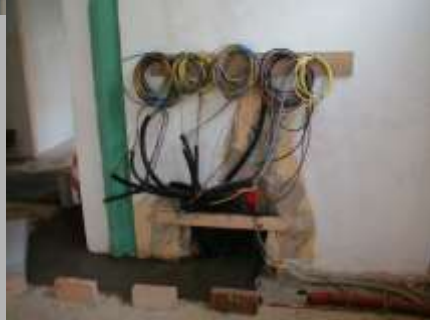
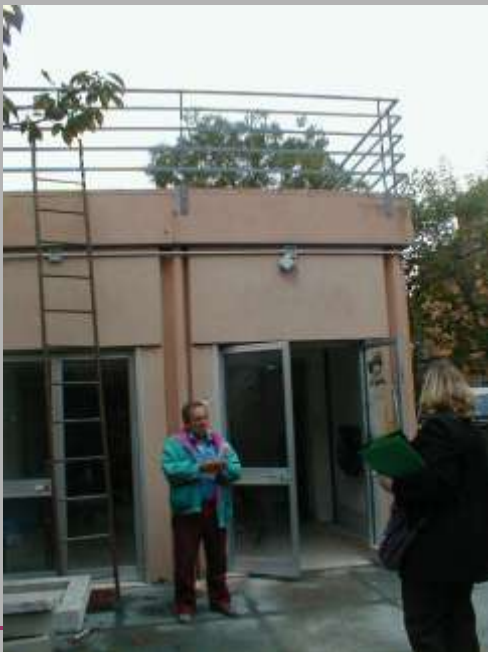
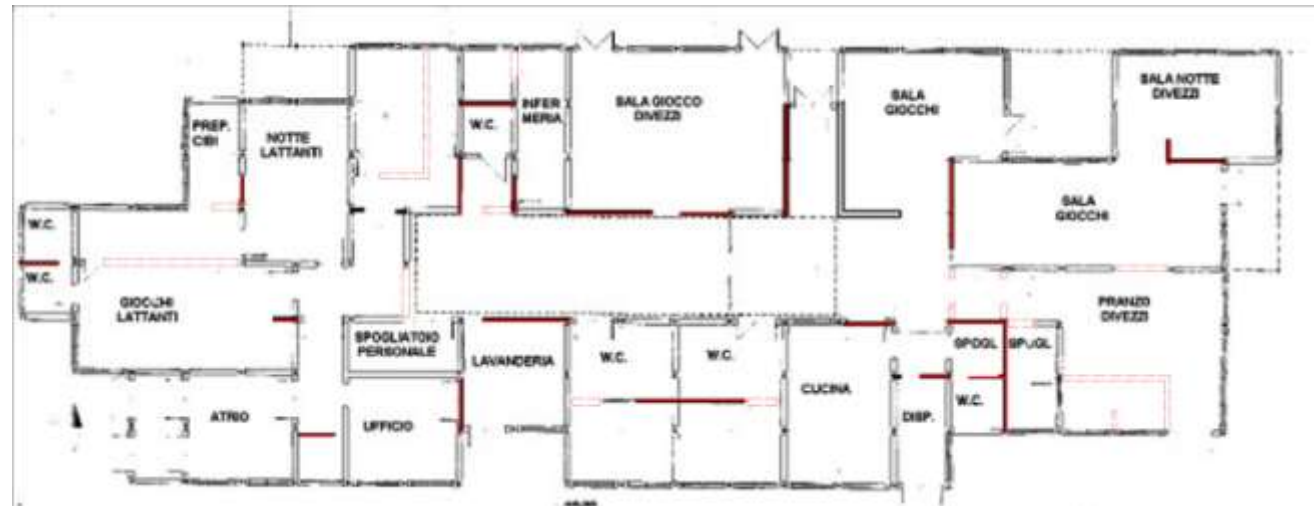
## C3 - PRINCIPALI TRASFORMAZIONI

La ristrutturazione dell'edificio in corso sta modificando alcuni ambienti, attraverso la realizzazione di nuove tramezzature.

Si stanno sostituendo i pavimenti, i rivestimenti, ed i controsoffitti.

Si stanno sostituendo parzialmente gli infissi esterni e interni.

Si stanno inserendo porte di sicurezza nelle uscite.

Si stanno mettendo a norma gli impianti elettrici, gli impianti idrico e di riscaldamento.

E' stata rinnovata l'impermeabilizzazione della copertura.

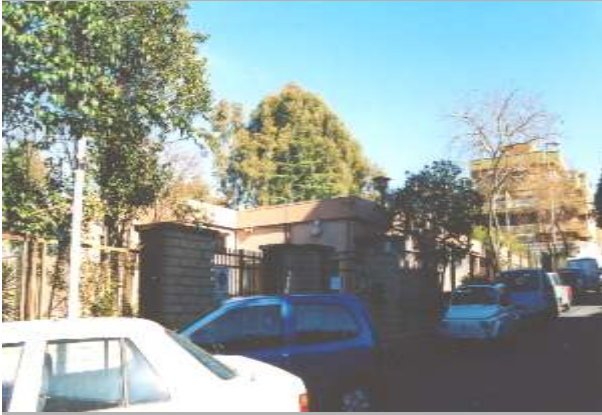
**D1 - VALUTAZIONE CRITICA: QUALITA' ARCHITETTONICHE, URBANE, AMBIENTALI**

L'aspetto seriale della realizzazione di questo asilo come degli altri progettati dalla SCAC coinvolge sia la qualità urbana che quella architettonica. Pensati come modelli da adattare ai diversi contesti urbani, sono localizzati senza relazione con lo spazio pubblico se non quella strettamente funzionale.

La logica tutta interna dell'articolazione della pianta si adatta alla forma del lotto lasciando spazi verdi ritagliati, di ampiezza limitata e di difficile fruizione. L'area verde adiacente in forte pendenza crea inoltre una grande umidità negli spazi esterni.

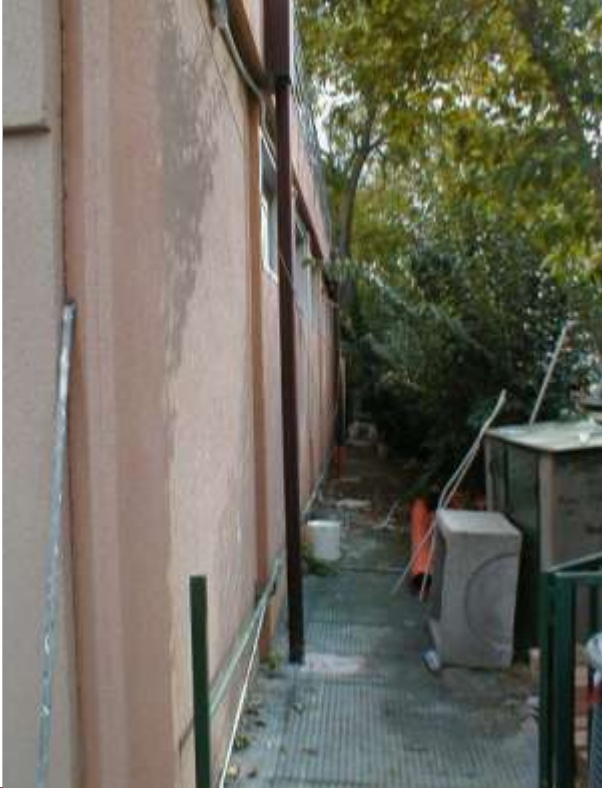
**D2 - VALUTAZIONI SULLE TRASFORMAZIONI AVVENUTE E SUGLI USI ATTUALI**

Gli interventi di ristrutturazione in corso stanno rinnovando l'edificio dal punto di vista degli impianti, delle finiture e della sicurezza.

Le modifiche dal punto di vista distributivo hanno lavorato sulla ulteriore suddivisione degli spazi seguendo le attuali necessità richieste dagli operatori didattici cercando di migliorare alcuni aspetti funzionali dell'asilo.

I pochi spazi verdi, andrebbero ripensati con diverse piantumazioni sistemati in modo da mitigare l'umidità creata dall'ampio parco adiacente.
