MATRICOLA EDIFICIO	
MUNICIPIO	VI
ARCHIVIO CONSERVATORIA	posizione 2685
CATASTO	foglio 629 part. 46r
TIPO DI SCUOLA	Asilo Nido
DENOMINAZIONE ATTUALE	"il Cucciolo"
DENOMINAZIONE ORIGINALE	
UBICAZIONE	via Isidoro di Carace, 50
TIPOLO DI PROVENIENZA	area di proprietà comunale
REALIZZAZIONE	1976
TECNICA COSTRUTTIVA	edilizia industrializzata
PROGETTISTA	Ing. Leo Calini, Ing. Carlo Odorisio
	calcoli statici: Ing. Brunello Sarno
IMPRESA	S.I.C.E.A
	(Società Imprese Costruzioni ed Appalti)
ELEMENTI INDUSTRIALIZZATI	COSESIN Spa
SUPERFICIE TOTALE DEL LOTTO	mq 2140
SUPERFICIE COPERTA	mq 596.80 (28%)
VALORE INVENTARIALE STORICO

C LO STATO ATTUALE: IL SOPRALLUOGO (2005)

C2 - LO STATO DI CONSERVAZIONE

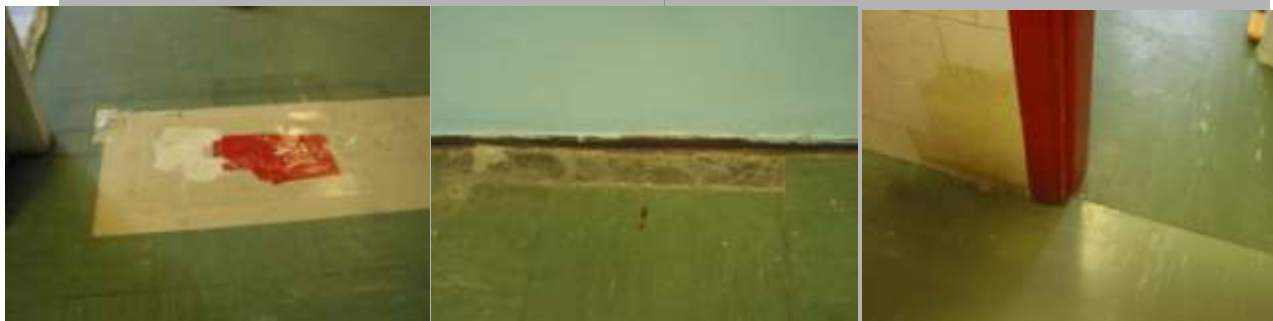
- In più parti sono ravvisabili macche di umidità da risalita o di infiltrazione dal tetto;
- Il pavimento risulta sconnesso in varie parti, sostituito solo in parte con interventi provvisori;
- Alcuni infissi non assicurano più la necessaria tenuta agli agenti atmosferici;
- Uno dei discendenti non risulta collegato con il canale di gronda
- Una parte del cornicione del prospetto sud è ammalorata, l'intonaco è mancante e i ferri risultano scoperti.

Parti del pavimento e del rivestimento che risultano ammalorate

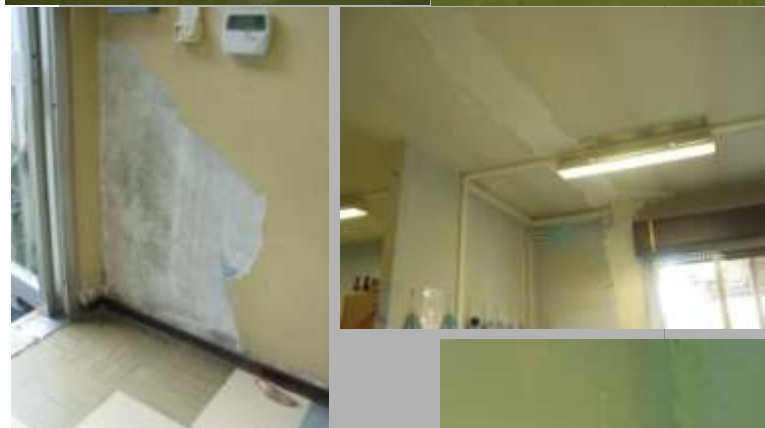
Le parti ammalorate per problemi di umidità

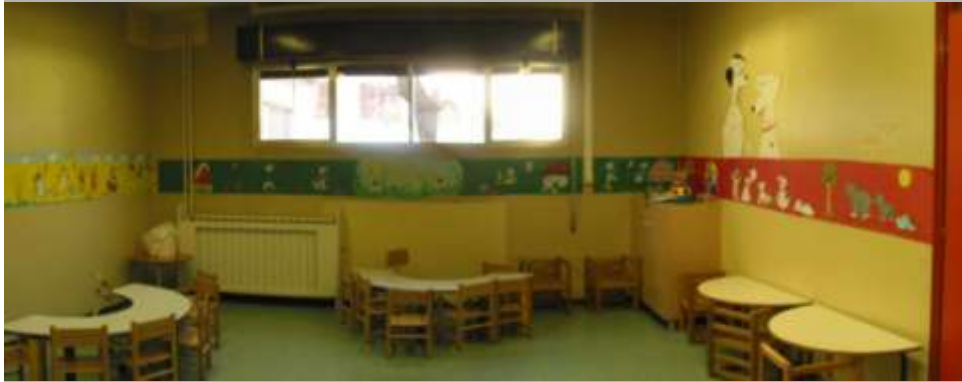
La sala mensa
dei semidivezzi

Alcune aule, come quella dove mangiano i semidivezzi, risultano buie per la presenza di finestre alte, mentre altre, usate come dormitorio, sono dotate di numerose e ampie finestre inutilizzate che si aprono sul giardino.

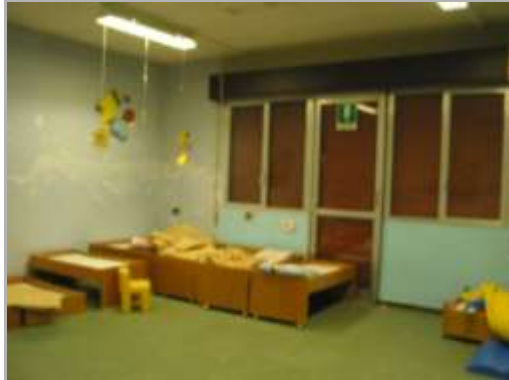
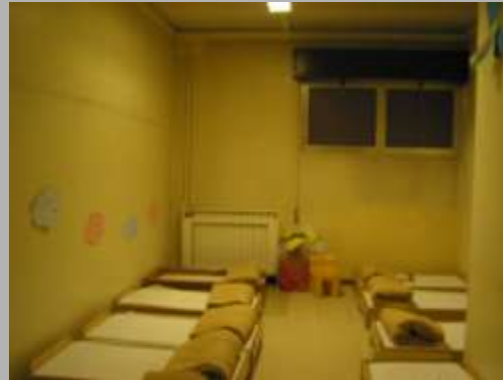
Due ambienti
destinati a
dormitorio

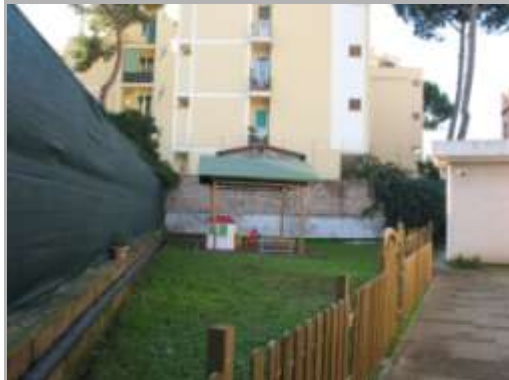
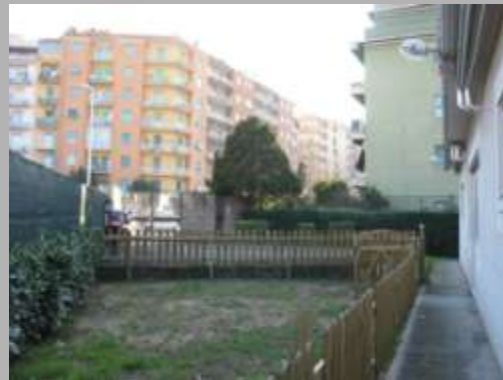
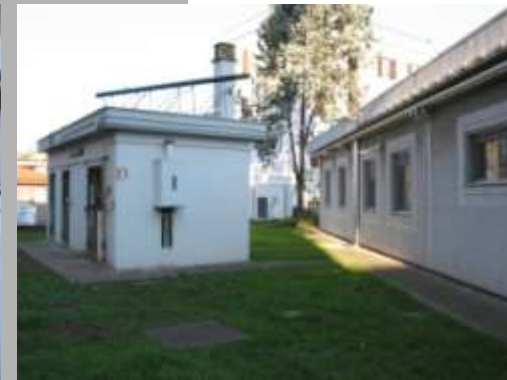
Recentemente lo spazio del giardino è stato ridotto dalla parte di via Isidoro Di Carace e ceduto per ingrandire la strada. Nonostante il giardino risulti curato in tutte le sue parti, diviso con staccionate in legno per le varie età, e dotato di pensiline risulta insufficiente per le esigenze scolastiche.

Le zone del giardino: la zona per i lattanti; la zona dell'orto; la zona con la centrale tecnica; il giardino grande

- nello spazio dedicato al parcheggio tra l'accesso alla scuola e l'orto visto che il parcheggio risulta poco utilizzato;
- utilizzando la parte di giardino sul retro oggi occupata dalla centrale termica che ne inficia l'uso. Sarebbe quindi da ripensare la posizione della centrale termica, il che consentirebbe l'affaccio diretto all'esterno anche della parte dei lattanti.
