## 9 – scuola in via di Bravetta, 545

MATRICOLA EDIFICIO	2925
MUNICIPIO:	XVI
ARCHIVIO CONSERVATORIA:	Pos. 3467
CATASTO:	foglio 443
TIPO DI SCUOLA:	Liceo Classico, Liceo linguistico e Liceo ad indirizzo socio - psico - pedagogico
DENOMINAZIONE ATTUALE:	“Eugenio Montale”
UBICAZIONE:	via di Bravetta, 545
TITOLO DI PROVENIENZA:	esproprio area
PROGETTISTI:	arch. L. Sechi, dis. R. Parenti
REALIZZAZIONE:	17 luglio 1981
TECNICA COSTRUTTIVA:	struttura a telaio in c.a.
SUPERFICIE TOTALE LOTTO:	mq 15.000
SUPERFICIE COPERTA:	mq 2.520 (14%)
CUBATURA EDIFICIO:	mc 21.045
VALORE INVENT. STORICO:	€ 2.034.091,32

© LO STATO ATTUALE: IL SOPRALLUOGO (2002)

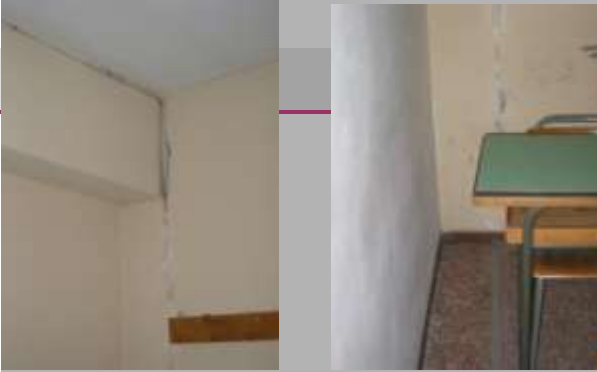
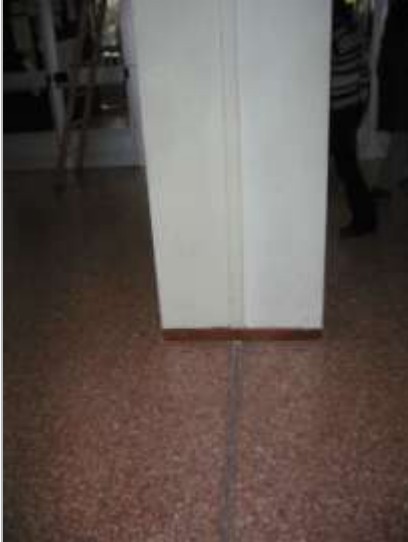
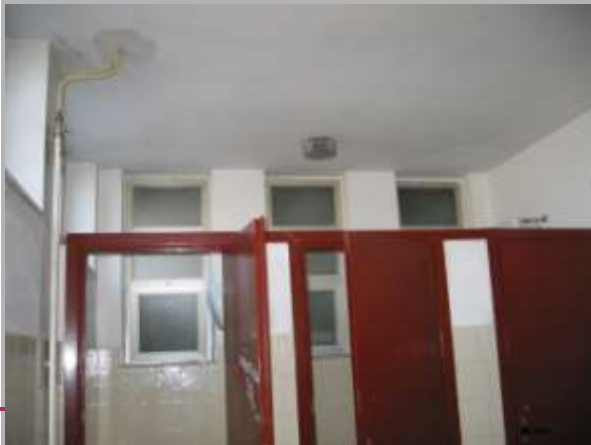
Si rilevano lesioni al raddoppio della struttura del giunto. Queste lesioni si evidenziano soprattutto al secondo ed al terzo piano anche per la mancanza dei coprigiunti sui giunti del pavimento di connessione del doppio pilastro

Serramenti esterni: distacco dei controtelai delle finestre, fino alla caduta recente di una finestra. Stessa pericolosità per le finestre che danno sui ballatoi. Alcune serrande sono difettose. Molte finestre delle aule presentano infiltrazioni di acqua.

Serramenti interni: sono pericolose le aperture dei cavedi che sono arrugginite e i cardini cedono.

Impianto idrico composto da vecchi tubi in piombo o ferro non catramato da sostituire. Impianto termico in stato di degrado.

E' comunque necessario redigere un progetto complessivo, anche se da realizzarsi per fasi, per l'adeguamento alle normative di sicurezza e scolastiche e per verificare la portanza delle strutture.
