ACCESSIBILITÀ, ADEGUAMENTI E QUALITÀ ARCHITETTONICA

SCUOLA IN VIA DI BRAVETTA, 336/338

MATRICOLA EDIFICIO	2924
MUNICIPIO	XVI
ARCHIVIO CONSERVATORIA	Pos. 1898
CATASTO	Foglio 72, part. 357
TIPO DI SCUOLA	Materna ed elementare (195° Circolo Didattico di via della Pisana, 357)
DENOMINAZIONE ATTUALE	"Buon Pastore"
UBICAZIONE	Via di Bravetta, 336/338
PROGETTISTI	Arch. L. Sechi (edificio del 1952)
REALIZZAZIONE	1952; ampliamento 1959
TECNICA COSTRUTTIVA	Mista in c.a. e muratura alla romana
SUPERFICIE TOTALE DEL LOTTO	mq 4.168
SUPERFICIE COPERTA	mq 1.282
CUBATURA EDIFICIO	mc 11.664,9
VALORE INVENTARIALE STORICO	Euro 1.363.962,67
ALTRE FUNZIONI	Coro di Musica

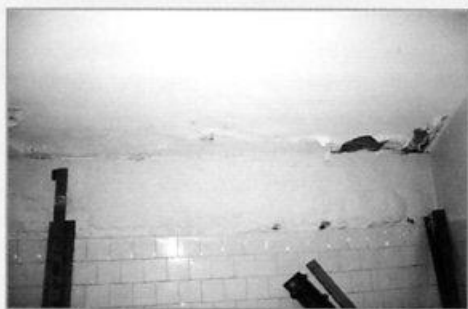
Il fabbricato si presenta in buone condizioni strutturali, non evidenziando alcuna manifestazione di dissesto e quasi completamente ristrutturato nel corso del 2002. Le manifestazioni di degrado riscontrate sono relative alla presenza di umidità da risalita in molte pareti del piano seminterrato (foto 4 -

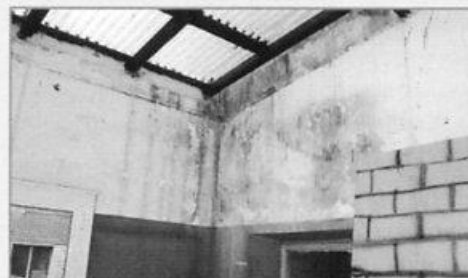
intradosso della scala di accesso principale alla scuola, 5). Inoltre un elevato stato di degrado, relativamente alle condizioni igieniche è stato rilevato nelle chiostrine delle zone servizi igienici (foto 6). Infine, in un ambiente situato nei pressi della palestra esiste una copertura realizzata in eternit su 7 travi in legno con sottostante trave rompitratta in profilato di acciaio a doppio T (foto 7).

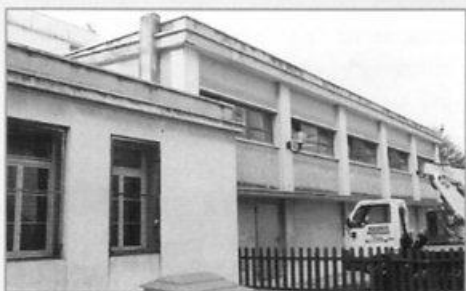
3

Il fabbricato, che si sviluppa su quattro livelli di cui uno seminterrato, ha struttura muraria portante con spessori che variano da 75-80 cm al livello seminterrato a 60 cm dell'ultimo. Non è stato possibile accertare la tipologia strutturale degli orizzontamenti. La palestra presenta una struttura a sei telai in c.a. realizzata secondo lo schema strutturale del portale a tre cerniere (foto 2-3)
