PROGETTARE LO SPAZIO ALL'APERTO

SCUOLA IN VIA DELLA PISANA, 306

MATRICOLA EDIFICIO	2926
MUNICIPIO	XVI
ARCHIVIO CONSERVATORIA	Pos. 231
CATASTO	Foglio 419, all. 503
TIPO DI SCUOLA	Media
DENOMINAZIONE ATTUALE	"Renato Villorosi"
UBICAZIONE	Via della Pisana, 306
PROGETTISTA	ATP Mediterranea consulting srl-Transit Design: arch. Giovanni Ascarelli, ing. Mario Ricciotti, arch. Corrado Giordano, Maurizio Macciocchi, Roberto Papi, Danilo Parisio. Coll: Valerio M. Del Bianco, Adriano Rocco. Strutture: ing. Enrico Saletnich (affidamento in concessione di progettazione e costruzione di edifici scolastici, lotto n. 8)
IMPRESA	CCC Costruzioni Civili Cerasi SpA, SAC Società Appalti Costruzioni SpA, Impresa Scarozza Serafino Ing. Pier Luigi Marchi 1981-1983
DIRETTORE DEI LAVORI REALIZZAZIONE	Area di proprietà comunale Telai in c.a.
TITOLO DI PROVENIENZA TECNICA COSTRUTTIVA	mq 7.309,65
SUPERFICIE DEL LOTTO SUPERFICIE COPERTA	mq 2.289,38 (31%)
CUBATURA	mc 13.670,47
VALORE INVENTARIALE STORICO	Euro 1.341.393,50

LA SCUOLA OGGI: APPROFONDIMENTI TECNICI

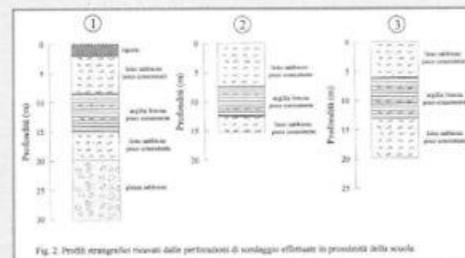
Fig. 2. Profili stratigrafici ricavati dalle perforazioni di sondaggio effettuate in prossimità della scuola.

A distanza di circa 100 m dalla scuola sono stati reperiti tre sondaggi, realizzati nel 1990 dal Comune di Roma, che consentono di ricavare con sufficiente approssimazione la successione stratigrafica del sottosuolo. L'ubicazione dei sondaggi e le relative colonne stratigrafiche sono rispettivamente riportati nelle figg. 1 e 2. La profondità massima dei sondaggi è variabile tra 15 a 30 m. Con riferimento al sondaggio più profondo (sondaggio 1), al di sotto di una coltre di terreno di riporto poco addensato di circa 1,5 m di spessore, sono presenti uno strato di limo sabbioso poco consistente di spessore di circa 5 m, uno strato di argilla limosa poco consistente di spessore di circa 7 m, uno strato di limo sabbioso di scarsa consistenza di circa 5 m di spessore ed infine una ghiaia sabbiosa con spessore di 10 m circa, fino alla profondità di 30 m. Nei sondaggi meno profondi (sondaggi 2 e 3) non si riscontra il riporto superficiale ma la successione stratigrafica è sostanzialmente simile a quella descritta in precedenza.

Non si dispone di informazioni di dettaglio sulla profondità della falda idrica e sulle caratteristiche meccaniche dei terreni. Tuttavia, come già osservato, dalle indicazioni di massima dei sondaggi risulta che i terreni in esame presentano caratteristiche meccaniche molto scadenti che in generale possono porre

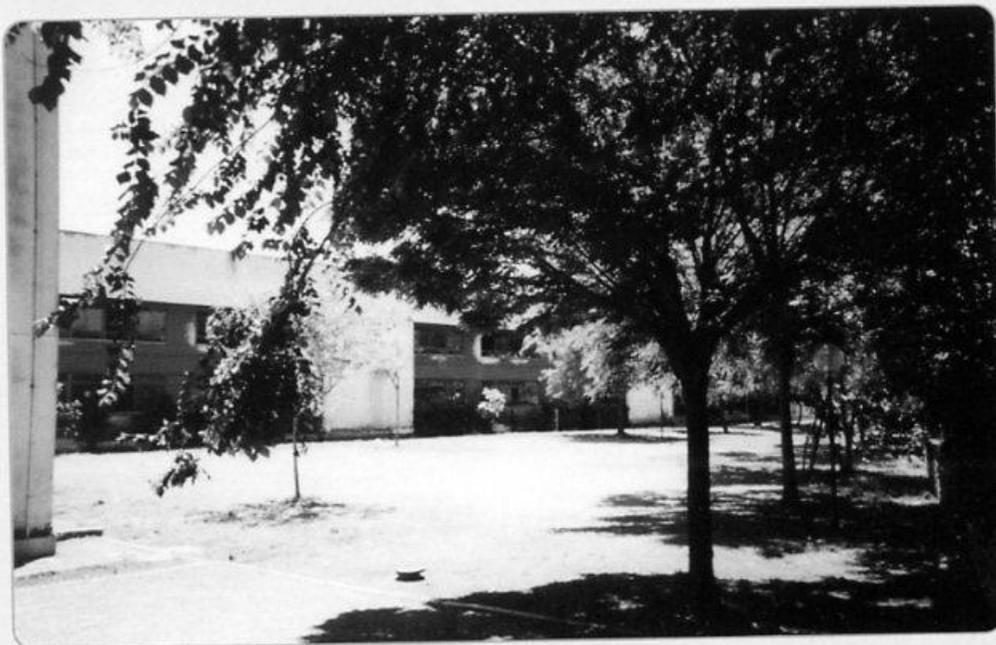
PLANIMETRIA GENERALE DELLA PROPOSTA DI INTERVENTO.

DUE PORTICATI SUL FILO STRADALE, CON UNA STRUTTURA IN LEGNO E UNA COPERTURA LEGGERA IN GRIGLIATO DI ALLUMINIO, DANNO RICONOSCIBILITÀ ALL'INGRESSO DELLA SCUOLA E A UN NUOVO INGRESSO ALLE AREE ESTERNE. QUESTO SECONDO PORTICATO COPRE I POSTI A SEDERE DI UNO SPAZIO PAVIMENTATO POLIFUNZIONALE, PER SPETTACOLI, MANIFESTAZIONI SPORTIVE, ECC. LO SPAZIO APERTO, OGGI STERRATO, SUL RETRO DELL'AREA È ATTREZZATO CON UN'AULA ALL'APERTO PER LEZIONI O ATTIVITÀ DI LABORATORIO ARREDATA CON TAVOLI E SEDUTE FISSI; QUATTRO PICCOLE AREE RECINTATE POSSONO ESSERE DIVERSAMENTE PIANTATE A COSTITUIRE UN GIARDINO TEMATICO CHE POTREBBE ESSERE PROGETTATO, SEMINATO E MANTENUTO COSTITUENDO UN PROGETTO DIDATTICO. ACCANTO ALLA PALESTRA UN'AREA ATTREZZATA PER ATTIVITÀ SPORTIVE NE RADDOPPIA ALL'APERTO LO SPAZIO.
