## UNA STRUTTURA COMPROMESSA

### SCUOLA IN VIA ALESSANDRO CRIVELLI, 24

LA STRUTTURA

## L'INVOLUCRO ESTERNO

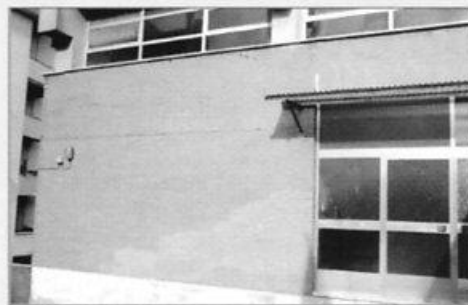
8

Sull'edificio della scuola Media "Crivelli" sono state riscontrate alcune lesioni interessanti in particolare la zona della palestra: tutte sono chiaramente visibili all'esterno, ma non hanno riscontro all'interno del locale. Una lesione, disposta a circa 45°, si rileva sul lato nord (foto 7) ed un'altra analoga sul lato sud (foto 8). Sulla lesione riscontrata sul fronte nord, dove il distacco dei giunti di malta della cortina raggiunge 1-1,5 cm, il

personale della scuola ha affermato che essa esiste da circa 15 anni e non appare essere in progresso. Sulla facciata a sud all'angolo con il lato ovest si rileva un distacco verticale con arretramento della cortina verso nord e la frattura di alcuni elementi della cortina – più marcata nella zona alta del prospetto – che interessa circa me-

flessione e di deformabilità dello stesso al fine di escludere un eventuale sottodimensionamento e/o eseguire una prova di carico per verificare la sua portanza e la deformazione effettiva da confrontare con la freccia massima ammissibile. I dissesti rilevati nell'edificio della scuola media "Crivelli", dall'indagine visiva effettuata, sembrano interessare soltanto le murature di tamponamento e non le strutture portanti in cemento armato. Tuttavia, sarebbe opportuna l'esecuzione di saggi diretti a campione in corrispondenza di alcuni dissesti rilevati al fine di escludere la presenza di lesioni sugli elementi portanti ed il monitoraggio controllato delle lesioni attraverso strumentazione di precisione per minimo 10-12 mesi allo scopo di stabilire se il dissesto è in stato di progressione o di quiete; successivamente, sulla base dei risultati emersi, si potrebbe valutare l'opportunità di eseguire indagini geotecniche sul terreno di fondazione per implementare un eventuale intervento di consolidamento.

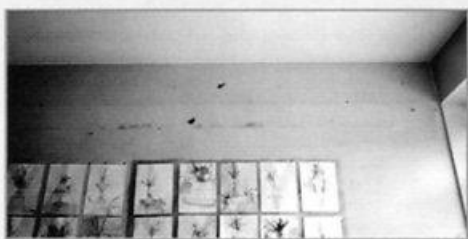
6

la cortina (foto 4, 5). Tale dissesto sembra ricondursi a quello relativo all'adiacente edificio della scuola media di cui si parlerà al successivo paragrafo. Altre lievi lesioni, tipiche dei fabbricati a telaio in c.a., si localizzano tra l'intradosso delle travi - o tra pilastri - e la tamponatura (foto 6).

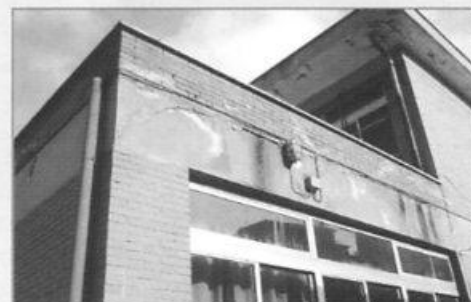
10

tà altezza della facciata (foto 9). Inoltre, all'interno della palestra, era stata riscontrata nel corso del 1999 una lesione a pavimento successivamente riparata. Un lieve distacco a pavimento si riscontra in prossimità del giunto nell'atrio d'ingresso ed una lesione sul tramezzo degli spogliatoi. Infine all'esterno del locale biblioteca è visibile una discontinuità tra la trave di bordo ed il muretto di cinta del terrazzo soprastante non rilevante dal punto di vista strutturale (foto 10). La lettura d'insieme dei dissesti sopra descritti porta a supporre l'esistenza di un movimento interessante l'area posta a nord-ovest del locale palestra che si trova ad una quota più bassa del livello di calpestio della palestra di circa 2 m. Escludendo la presenza di elementi strutturali spingenti di copertura – la palestra ha infatti struttura a portali in c.a. posti a di-

stanza di circa 4,80 m con solai misti tessuti trasversalmente ad essi – i dissesti, che si localizzano al di sotto della soglia delle finestre, potrebbero ricondursi a lievi fenomeni di traslazione di porzioni murarie localizzate in corrispondenza della suddetta soglia, ossia nella parte più alta delle pareti, probabilmente a causa della mancanza di un cordolo sommitale di legatura e/o di opportune connessioni tra i paramenti della muratura di tamponamento a cassetta.

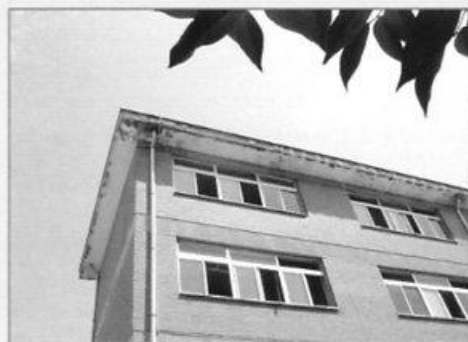
1

**Cornicione di tetto:** formazione di macchie, muffe e depositi sul coronamento dei prospetti esterni (foto 1, 2, 3, 4), cfr. scheda n. 17 cap. 1.5.3.

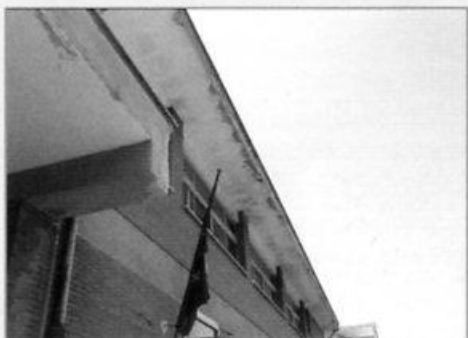
3

**Cornicione di tetto e/o pensilina:** disgregazione e distacchi superficiali localizzati nel calcestruzzo a faccia vista (= membrature in c.a.) (foto 3, 5), cfr. scheda n. 18 cap. 1.5.3.
