SOSTITUIRE GLI ASILI NIDO PREFABBRICATI

SCUOLA IN LARGO PIETRO MEROLLI, I I

MATRICOLA EDIFICIO	2952
MUNICIPIO	XVI
ARCHIVIO CONSERVATORIA	Pos. 2780
CATASTO	Foglio 466 B, part. 94
TIPO DI SCUOLA	Asilo Nido
DENOMINAZIONE ATTUALE	"La Gabbianella"
DENOMINAZIONE ORIGINALE	"Pietro Merolli"
UBICAZIONE	Largo Pietro Merolli, 11
PROGETTISTA	Ing. Marcello Elmi
IMPRESA	S.C.A.C.
REALIZZAZIONE	1972
TECNICA COSTRUTTIVA	Prefabbricazione
SUPERFICIE TOTALE DEL LOTTO	mq 1.400
SUPERFICIE COPERTA	mq 532
CUBATURA	mc 1.875
VALORE INVENTARIALE STORICO	Euro 316.071,62

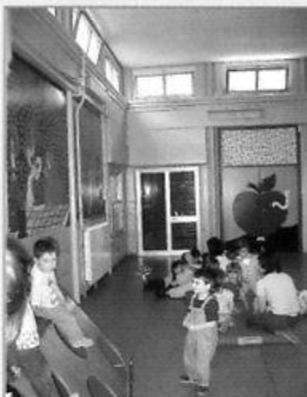
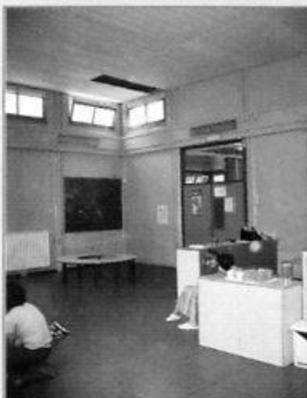
Dal punto di vista strutturale l'edificio presenta un invecchiamento dei pannelli di tamponamento

dovuto al deterioramento e alla perdita di elasticità dei giunti sigillanti che crea, in qualche caso, leggere eccentricità del pannello e comunque vie preferenziali per le acque meteoriche che infiltrandosi all'interno marciscono la struttura alleggerita dell'elemento parete. Si sono riscontrati avvallamenti dei pavimenti esterni ed interni e cedimenti anche dei pannelli esterni in qualche zona dell'edificio (causati probabilmente da fenomeni di subsidenza del terreno). All'esterno, inoltre, il frequente allagamento di alcune zone del giardino ha richiesto in passato l'intervento di pompe aspiranti.

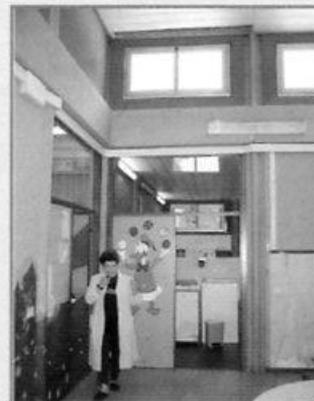
In pessime condizioni appaiono invece alcuni soffitti che hanno perso la controsoffittatura in alluminio anche a scapito dell'isolamento termico.

Il dormitorio, inoltre, ambiente a ridosso della zona esterna interessata dagli allagamenti, presenta fenomeni di umidità ai muri che rendono l'ambiente malsano.

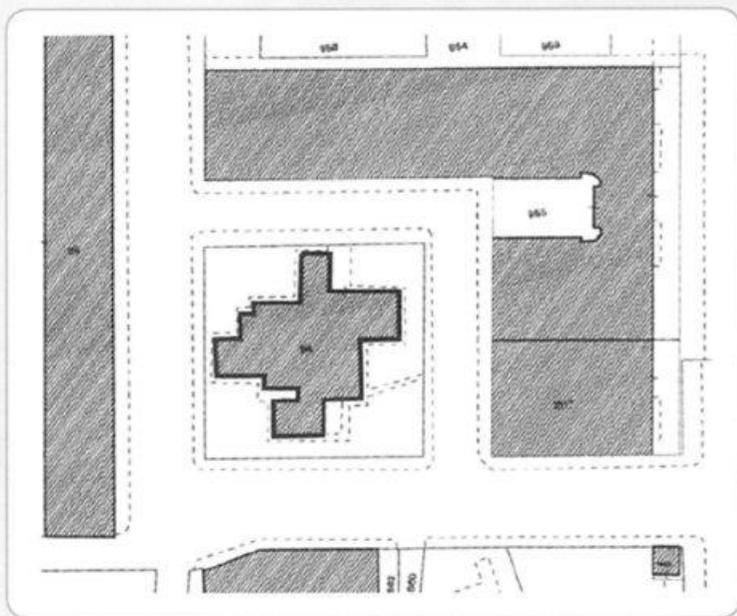
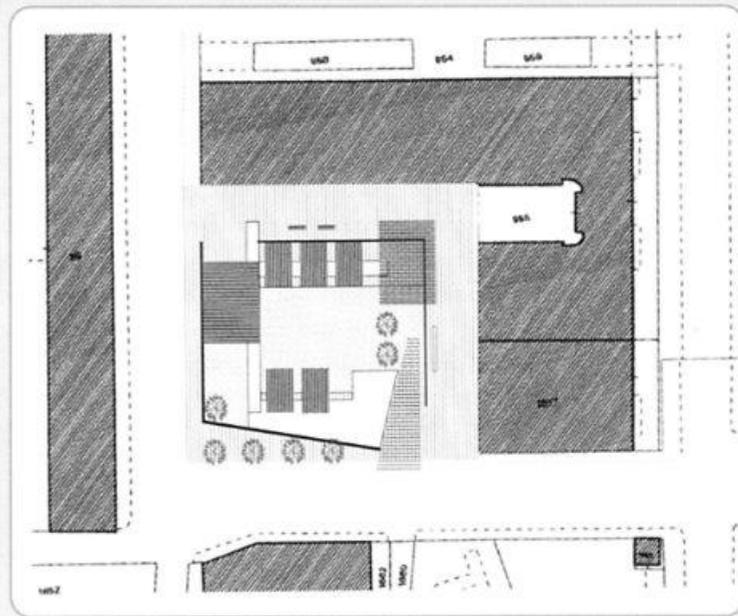
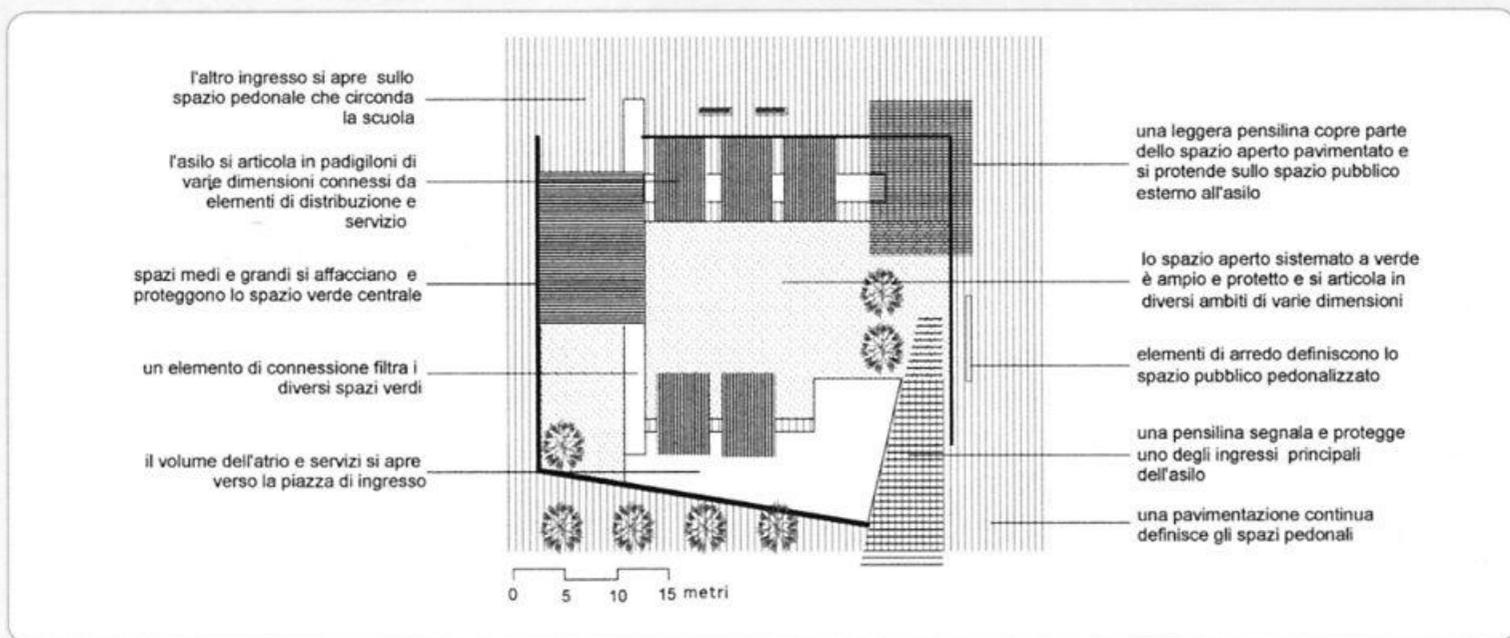
l'altro ingresso si apre sullo spazio pedonale che circonda la scuola

l'asilo si articola in padiglioni di varie dimensioni connessi da elementi di distribuzione e servizio

spazi medi e grandi si affacciano e proteggono lo spazio verde centrale

un elemento di connessione filtra i diversi spazi verdi

il volume dell'atrio e servizi si apre verso la piazza di ingresso

una leggera pensilina copre parte dello spazio aperto pavimentato e si protende sullo spazio pubblico esterno all'asilo

lo spazio aperto sistemato a verde è ampio e protetto e si articola in diversi ambiti di varie dimensioni

elementi di arredo definiscono lo spazio pubblico pedonalizzato

una pensilina segnala e protegge uno degli ingressi principali dell'asilo

una pavimentazione continua definisce gli spazi pedonali

e alle esigenze della didattica. In questo senso la scuola ha terminato il suo compito. Pertanto se ne consiglia la demolizione. La realizzazione di una nuova struttura prefabbricata, in legno, sarà in grado di risolvere in maniera adeguata il rapporto con il contesto urbano e assolverà agli obblighi di servizio educativo anche con il valore della sua architettura. Darà una diversa qualità allo spazio aperto e protetto che abbia requisiti di unità, riconoscibilità e valore di edificio sicuro aperto a tutti. L'idea è quella di realizzare uno spazio aperto ad uso dei bimbi di diverse età, sistemato a verde, con ambiti differenziati e protetti dal

contatto diretto con la strada che attualmente circonda l'area della scuola. La stessa identica superficie, coperta e scoperta è stata distribuita diversamente: non più spazi esterni ritagliati tra l'edificio posto al centro del lotto e la recinzione, ma uno spazio aperto interno, ampio e protetto dagli stessi padiglioni del nuovo asilo che circondano e affacciano sul giardino. La pedonalizzazione e riqualificazione di piazza Merolli, oggi occupata della strada che confina su due lati con l'area dell'asilo, darà agli abitanti del quartiere uno spazio pubblico di qualità, valorizzato dal nuovo impianto della scuola.
