LAVORI DI MANUTENZIONE STRAORDINARIA PER LA RIQUALIFICAZIONE DELLE FACCIATE DEL RETTORATO (LT01), DELLA FACOLTA' DI ECONOMIA (LT02), DELLA FACOLTA' DI INGEGNERIA E DEL PUNTO RISTORO (LT05) PRESSO IL POLO UNIVERSITARIO LATINA

**RELAZIONE GENERALE E SPECIALISTICHE**

**20/06/2017**

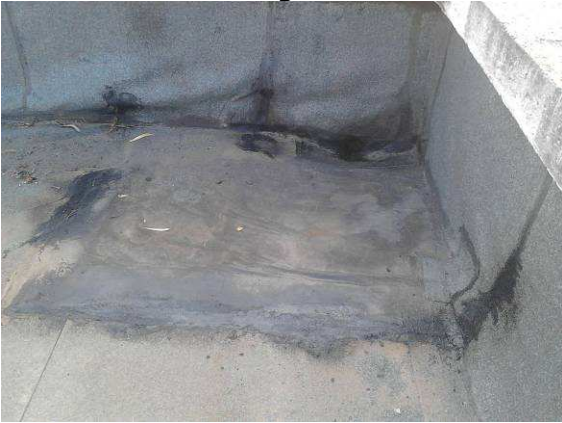
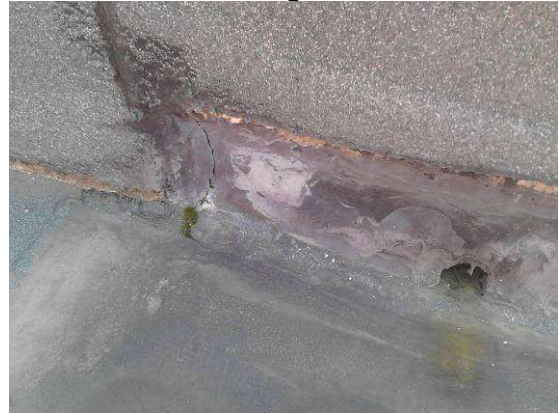
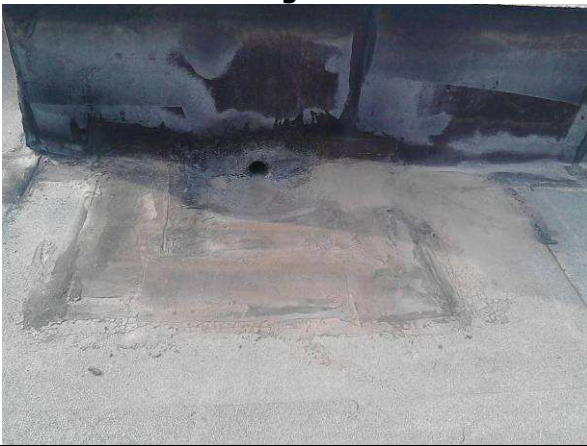
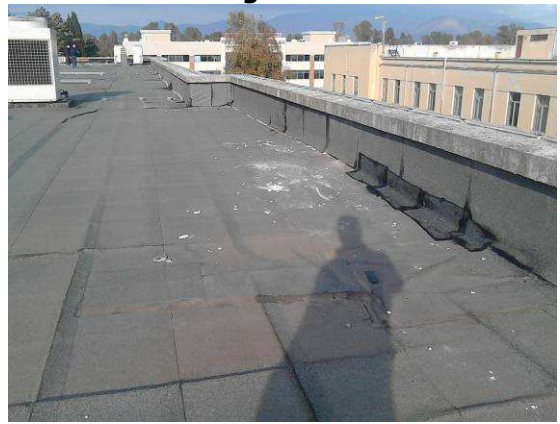
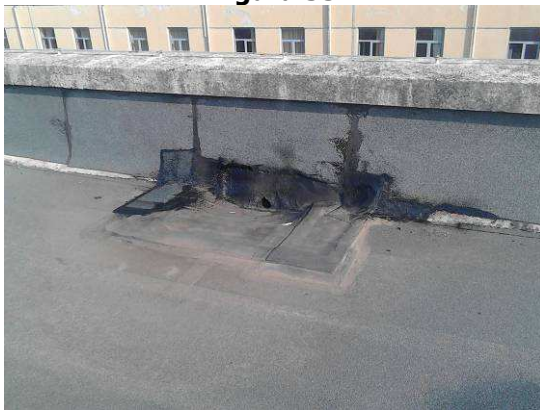
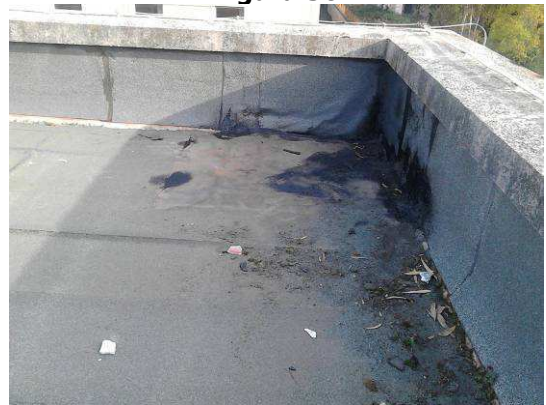
corrispondenza degli elementi discontinui (bocchettoni) dando luogo a dei fenomeni locali di affaticamento del manto, che hanno provocato fessurazione dell'impermeabilizzazione, proprio in corrispondenza dei canali di scolo.

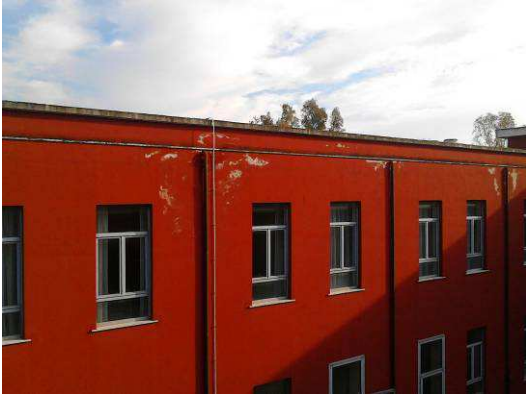
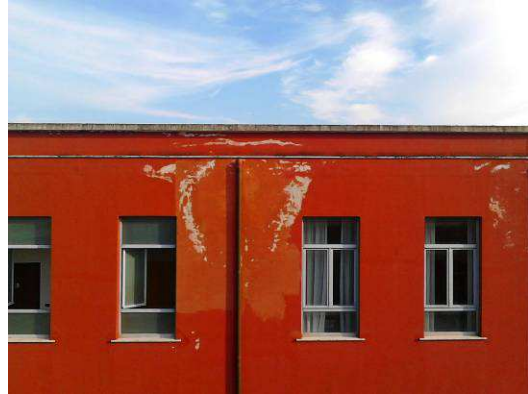
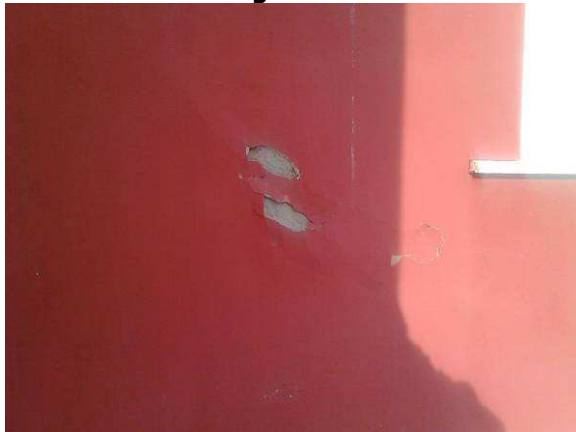
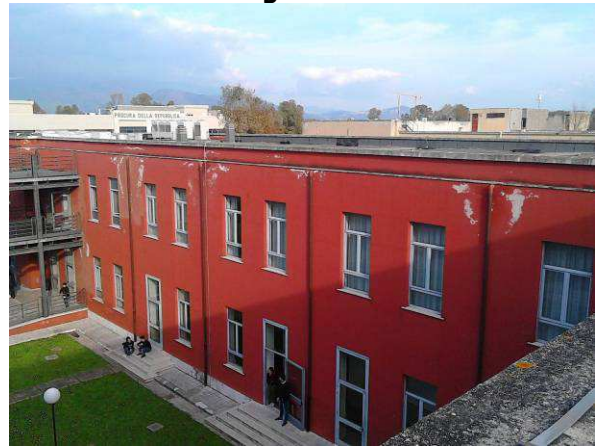
Le facciate in corrispondenza dei discendenti di scarico delle acqua piovane risultano rigonfiate e scolorite, a causa delle infiltrazioni proveniente dai bocchettoni e dall'uso incontrollato di pazze di guaina poste su tutta la superficie verticale dei parapetti (vedere foto facciate da 37 a 40).

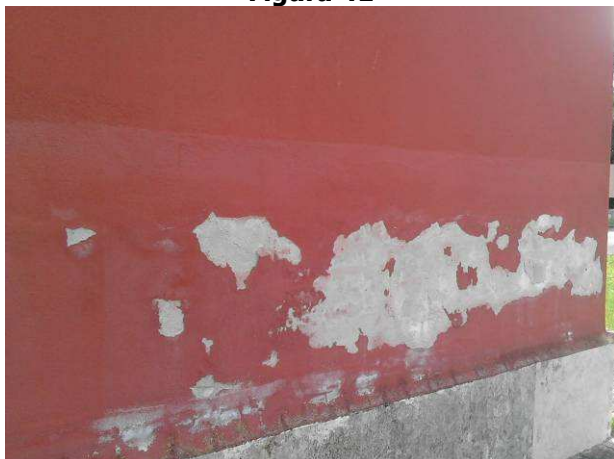
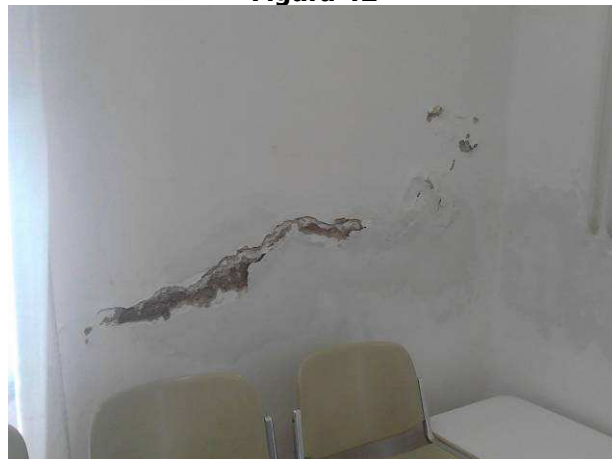
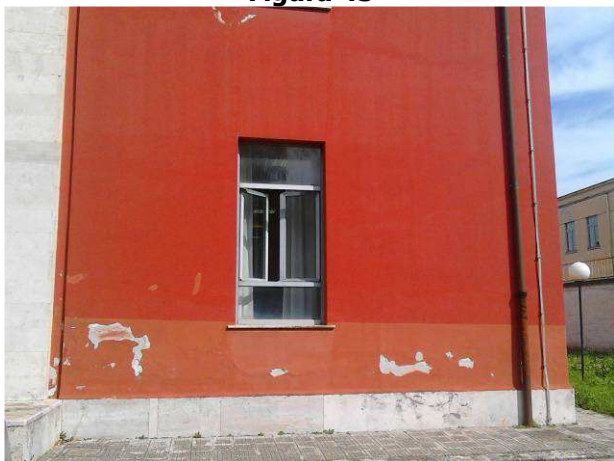
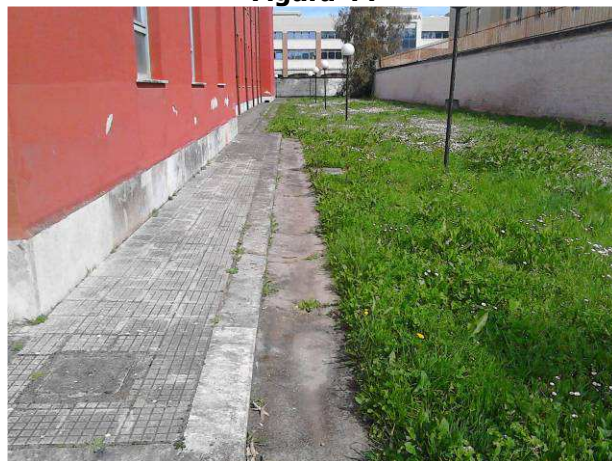
Umidità provenienti da tutte le murature portanti per risalita capillare.

Durante le indagini effettuate in loco, è stato possibile rilevare su tutte le superfici verticali del piano terra, al di sopra del rivestimento in travertino, l'esistenza di fenomeni di degrado, segno evidente di risalita in verticale per capillarità dell'umidità. Le lastre esterne in travertino bianco, dai saggi effettuati, risultano in buone condizioni, senza segni di distacco; alcune lastre interne poste in opera sui muri interni dei corridoi risultano distaccate.

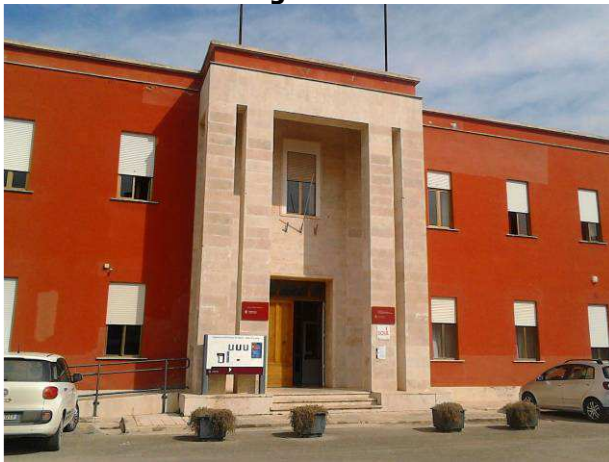
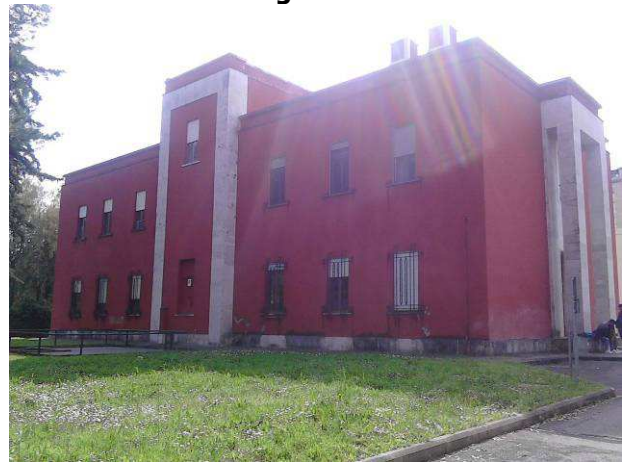
**Figura 45**

Dai sopralluoghi effettuati presso tale edificio si è riscontrato il degrado delle facciate esterne e causa dell'umidità proveniente da tutte le murature portanti perimetrali per risalita capillare (vedi foto 45 e 46).

Durante le indagini è stato possibile rilevare su tutte le superfici verticali del piano terra, al di sopra del rivestimento in travertino, l'esistenza di fenomeni di degrado, segno evidente di risalita in verticale per capillarità dell'umidità.

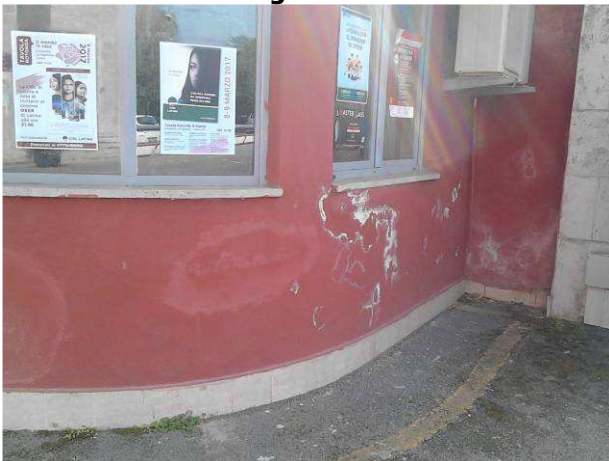
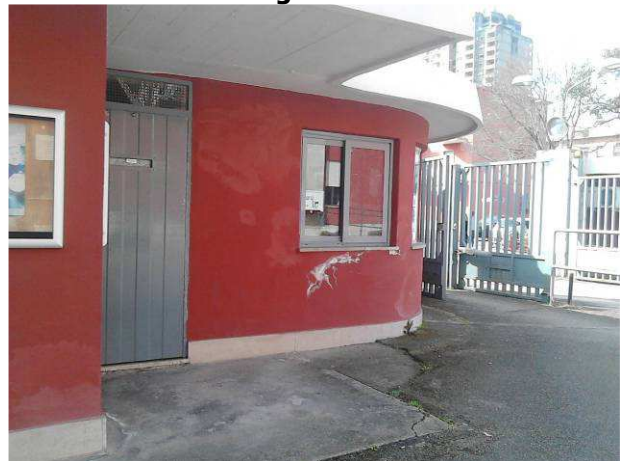
**Figura 47**

Lo stesso fenomeno ha interessato anche i locali adibiti originariamente a guardiania (foto 47 e 48).

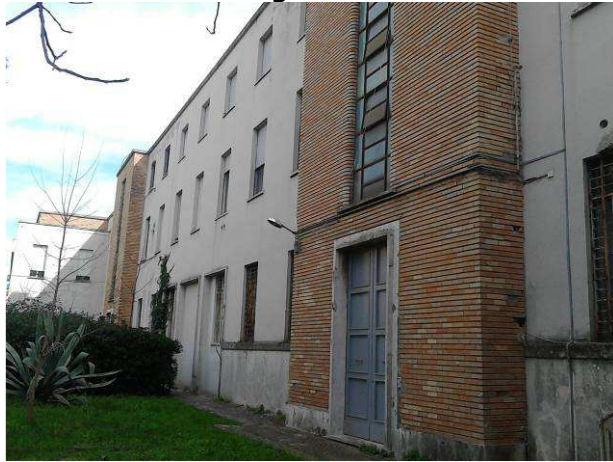
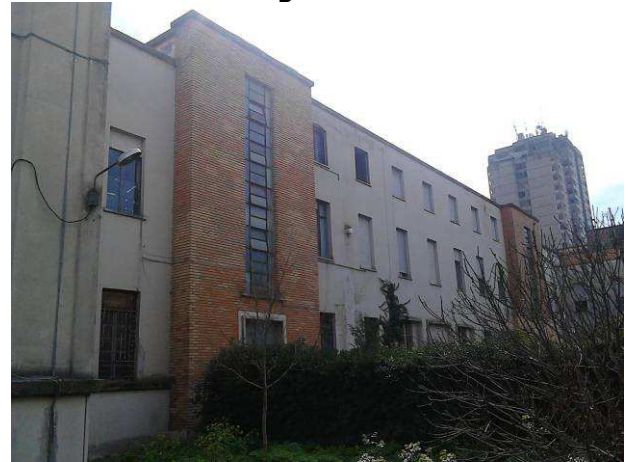
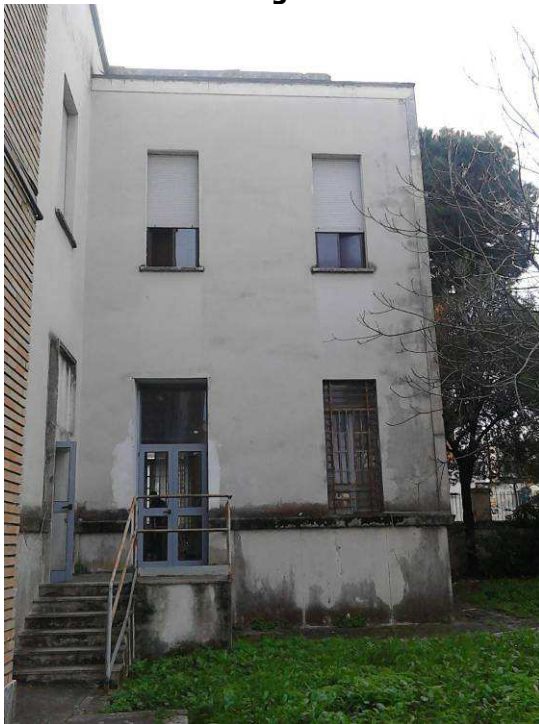
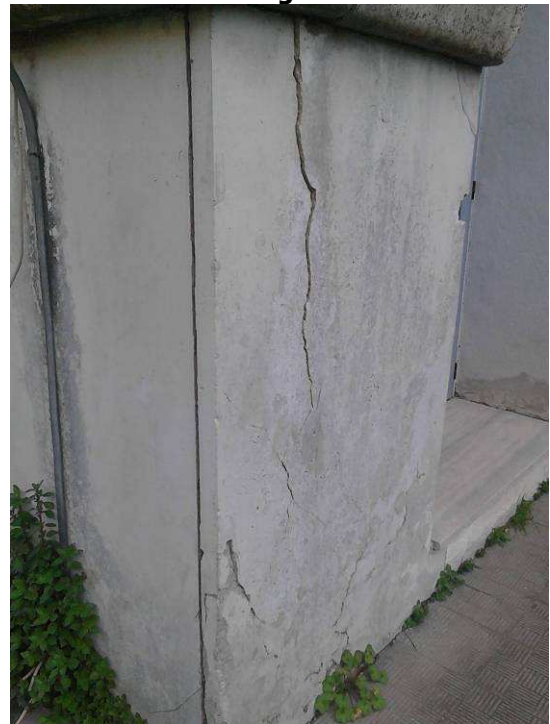
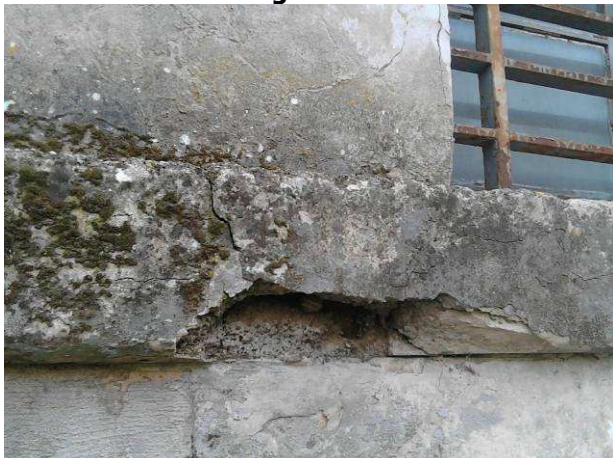
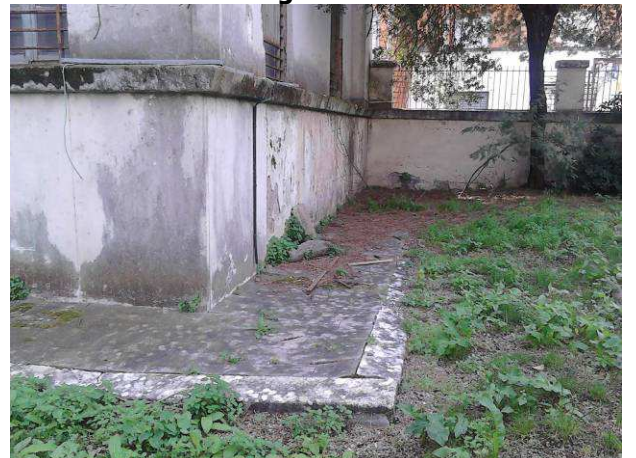
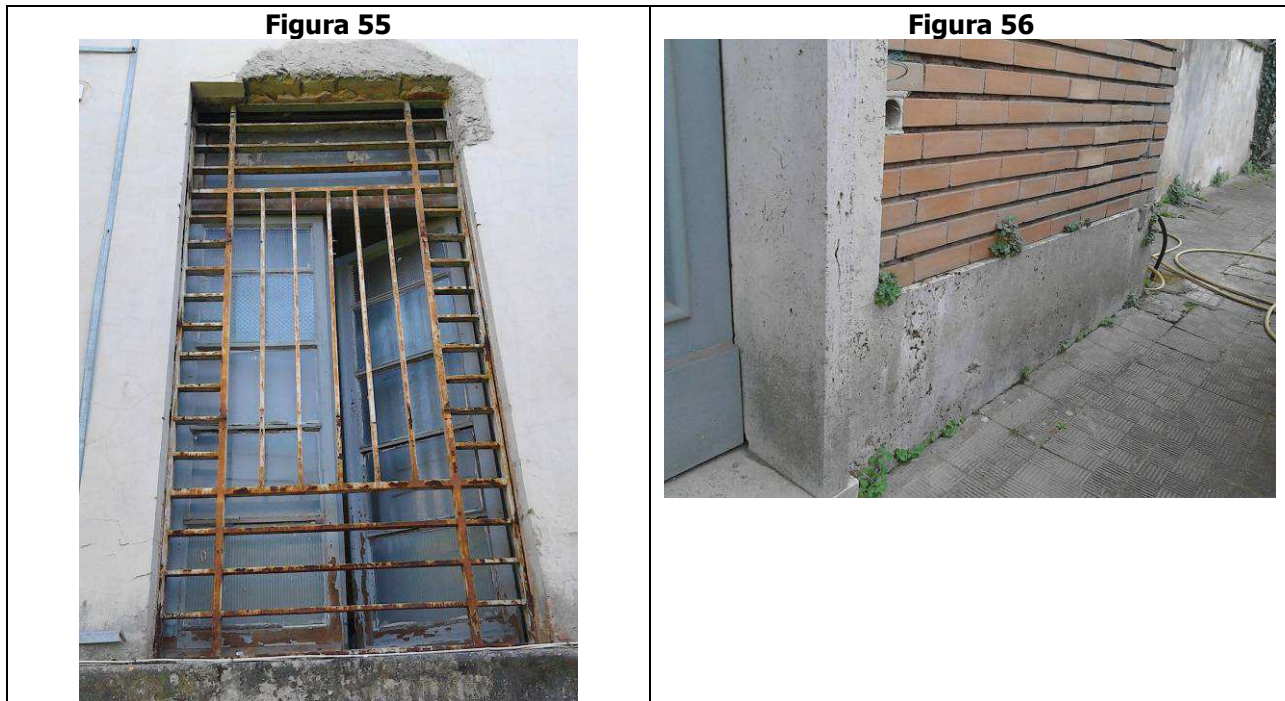
Le facciate risultano rigonfiate e scolorite, a causa delle venustà e dell'assenza di manutenzione. I frontali speculari in listelli di cortina, posti sulla superficie verticale oggetto di riqualificazione, si presentano non omogenee (prive di alcuni listelli) e sporche. Alcune lastre di travertino poste in opera come zoccolatura si presentano distaccate e aggredite da muffe e funghi, così come il marcapiano in cemento posto a circa ml 1.10 dalla quota del marciapiede e il cornicione di coronamento, da cm 13 circa, posto a quota copertura e gli imbotti delle aperture del piano terra, di travertino bianco di spessore circa cm 7,00 (vedere foto facciate da 49 a 56).

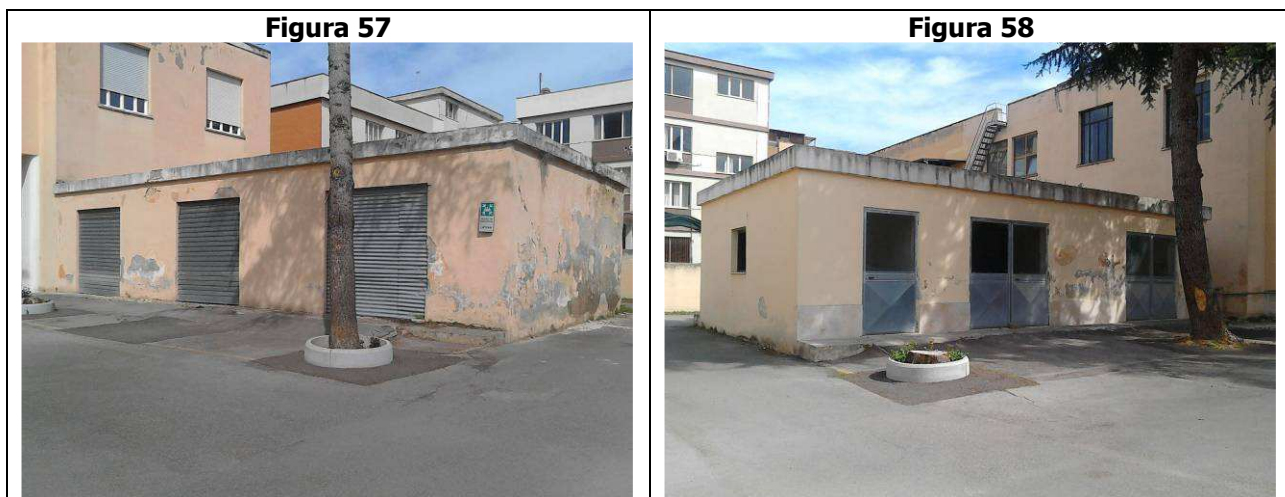
I due edifici ad un piano fuori terra si presentano con evidenti problemi legati alla impermeabilizzazione della copertura piana, al forte degrado di tutte le pareti interne ed esterne (intonaco rigonfiato e distaccato), alla riqualificazione interne sia muraria che impiantistica e al rifacimento di tutti gli infissi, sia interni che esterni (vedere foto facciate da 57 a 58).
