**PROGETTO ESECUTIVO**

**RINFORZO E CONSOLIDAMENTO STRUTTURALE DELLA VOLTA  
DELLA SALA AFFRESCHI SITA AL PRIMO PIANO DELLA  
FACOLTA' DI INGEGNERIA IN VIA EUDOSSIANA, 18 - 00184 ROMA  
( CODICI: EDIFICIO RM031 ; PIANO P01 ; LOCALE L036 )**

**RILIEVO FOTOGRAFICO DEI SAGGI E DELLE LESIONI  
DELLA VOLTA "SALA DEGLI AFFRESCHI"**

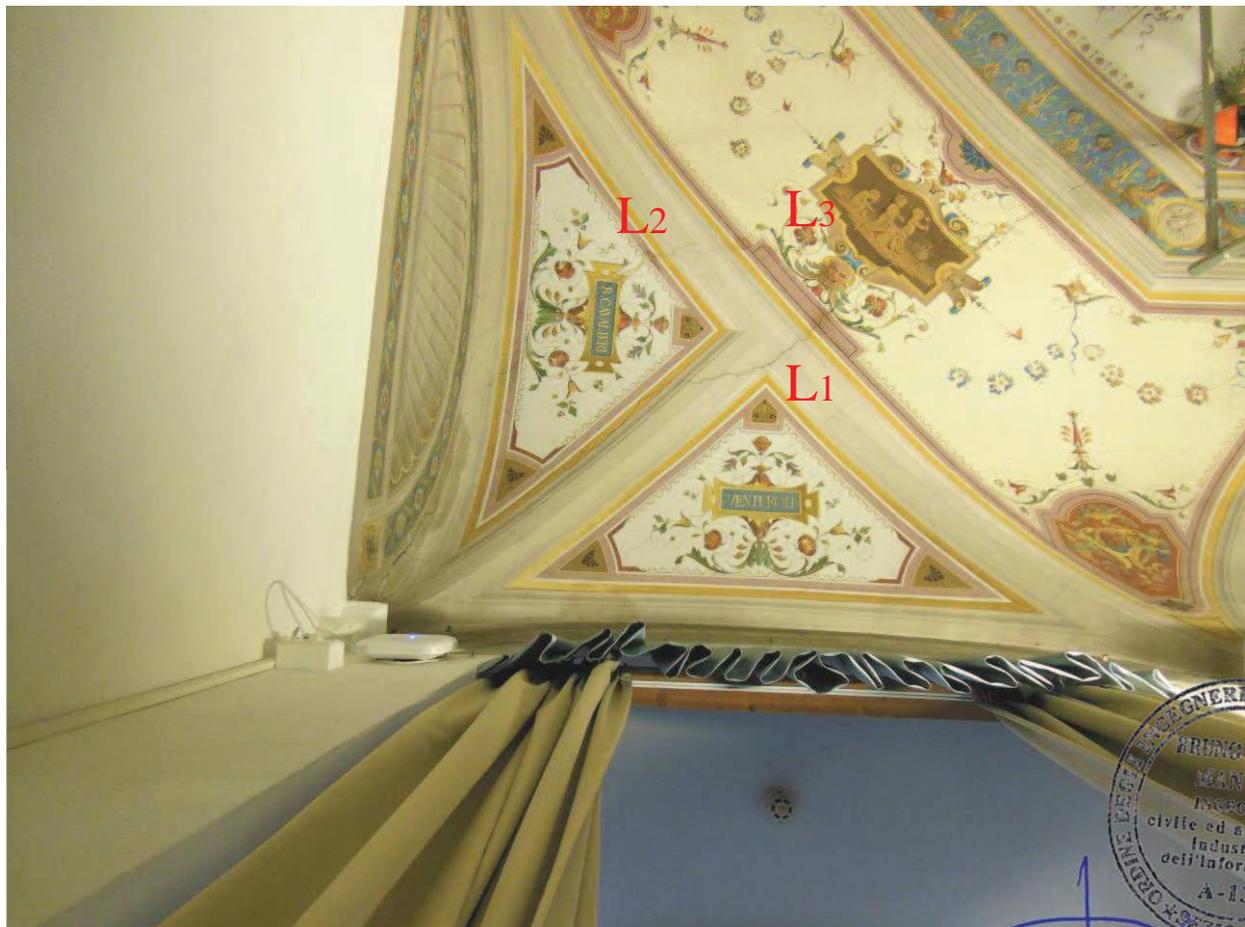
Foto DSCN1351 – Vista delle lesioni L1, L2 e L3

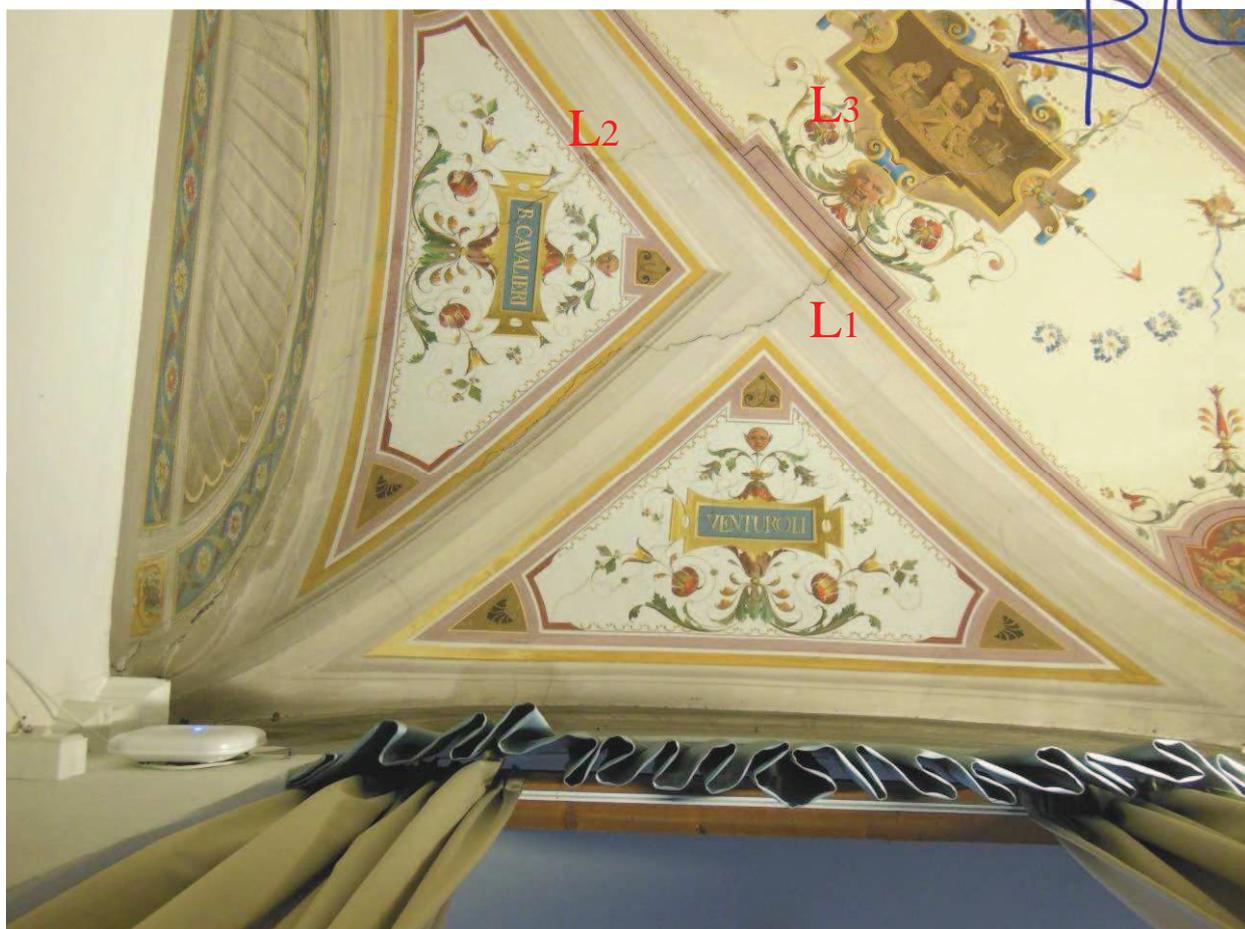
Foto DSCN1349 – Vista delle lesioni L1, L2 e L3

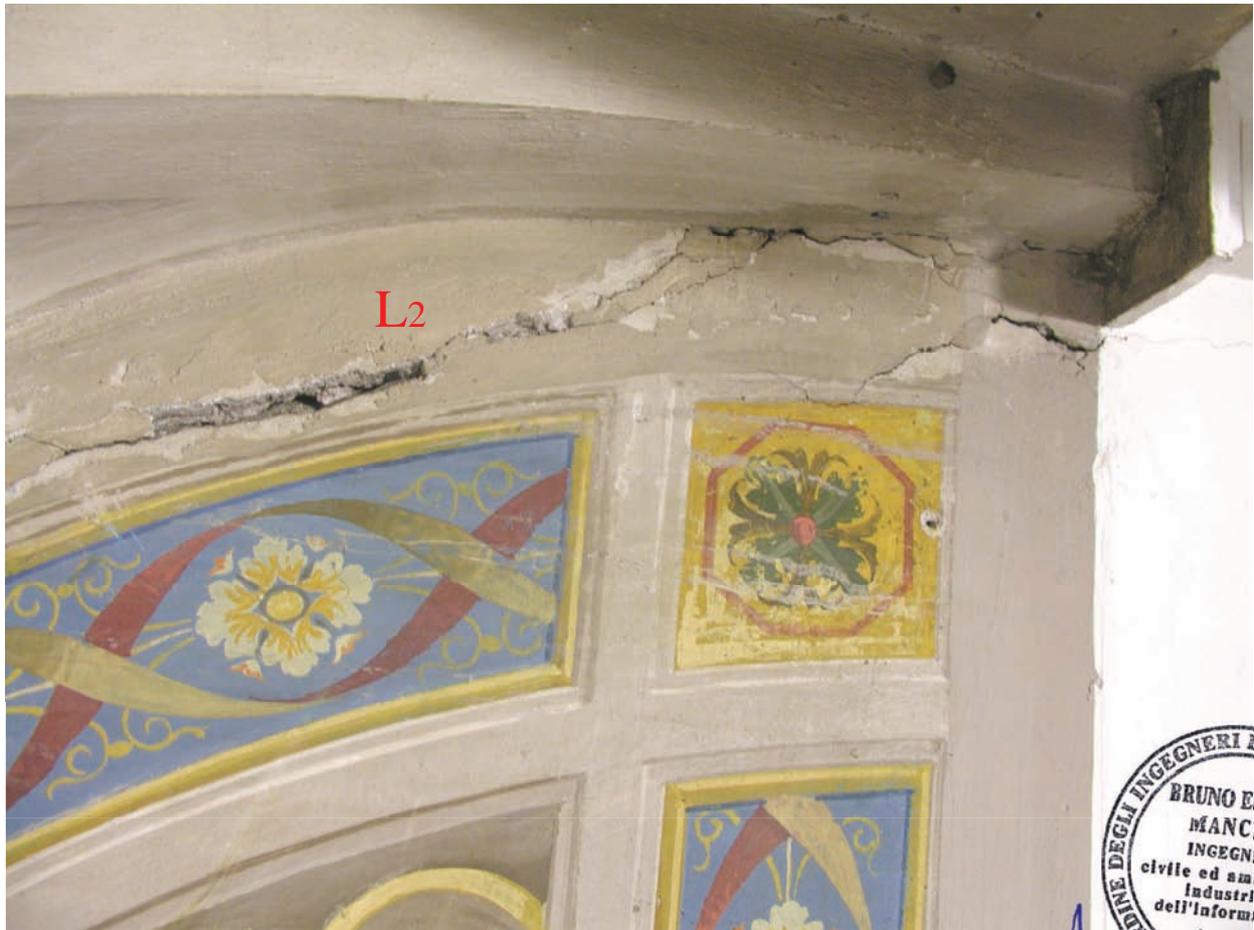
Foto DSCN1660 – Vista della lesione L2 a parete

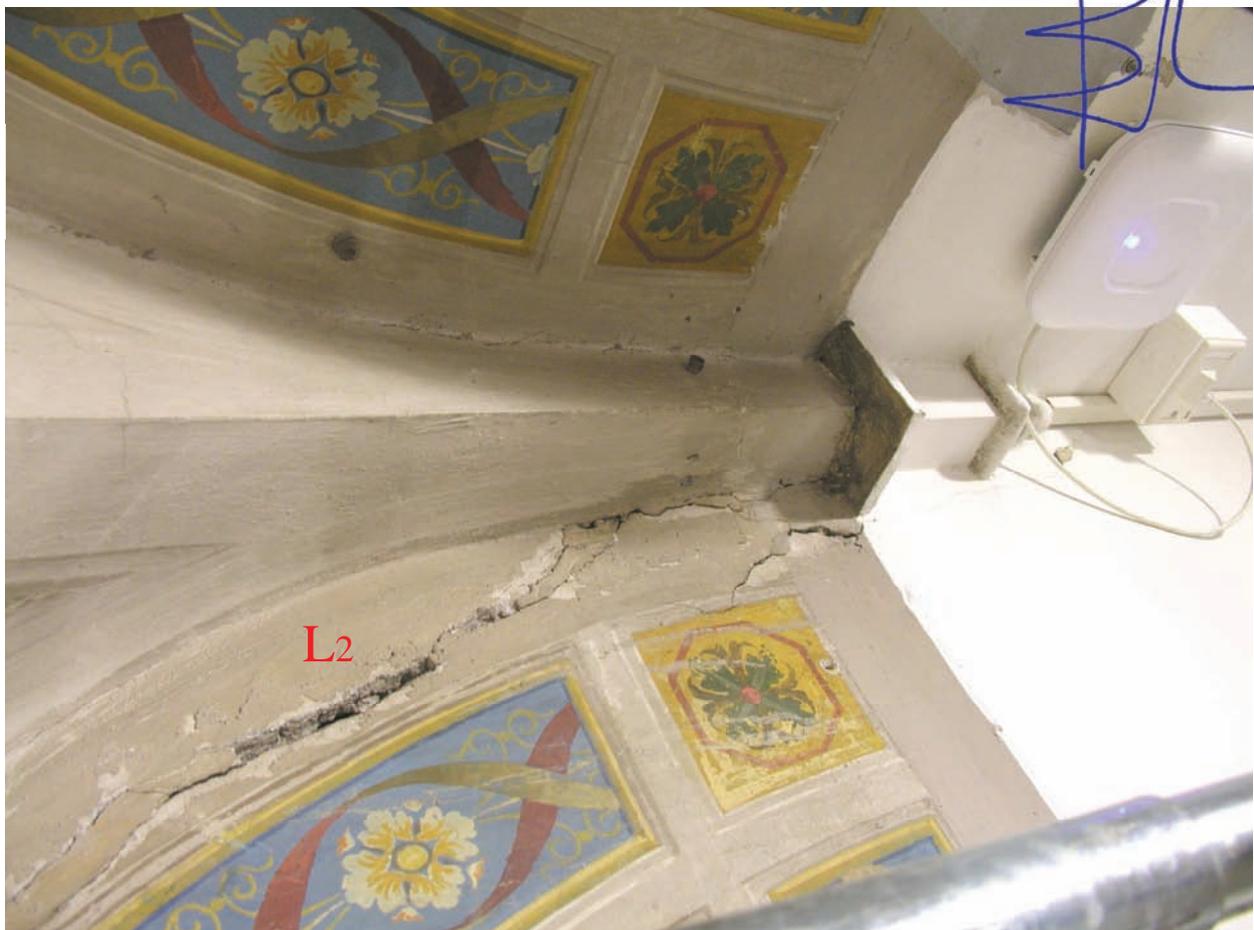
Foto DSCN1661 – Vista della lesione L2 a parete

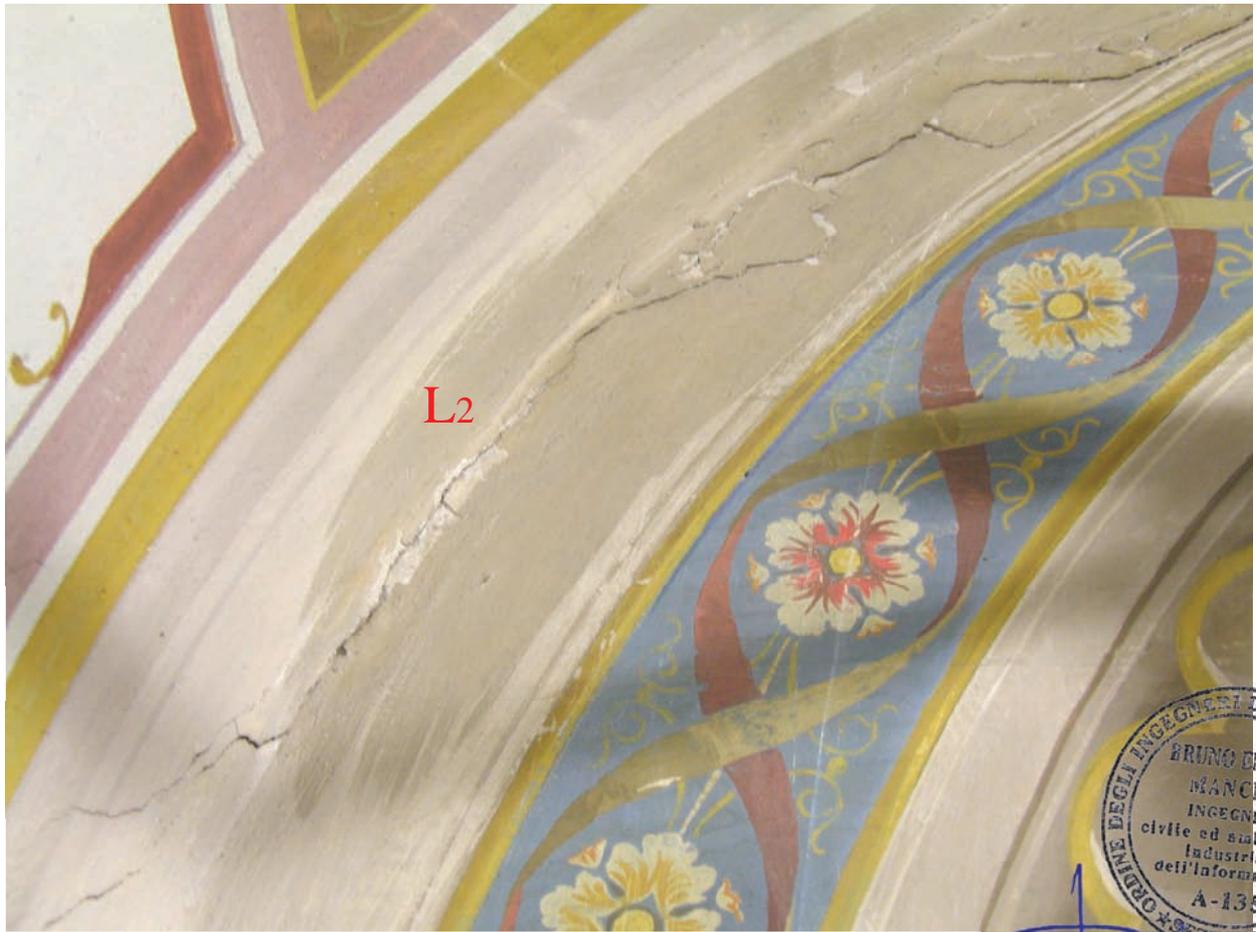
Foto DSCN1654 – Vista della lesione L2 a parete

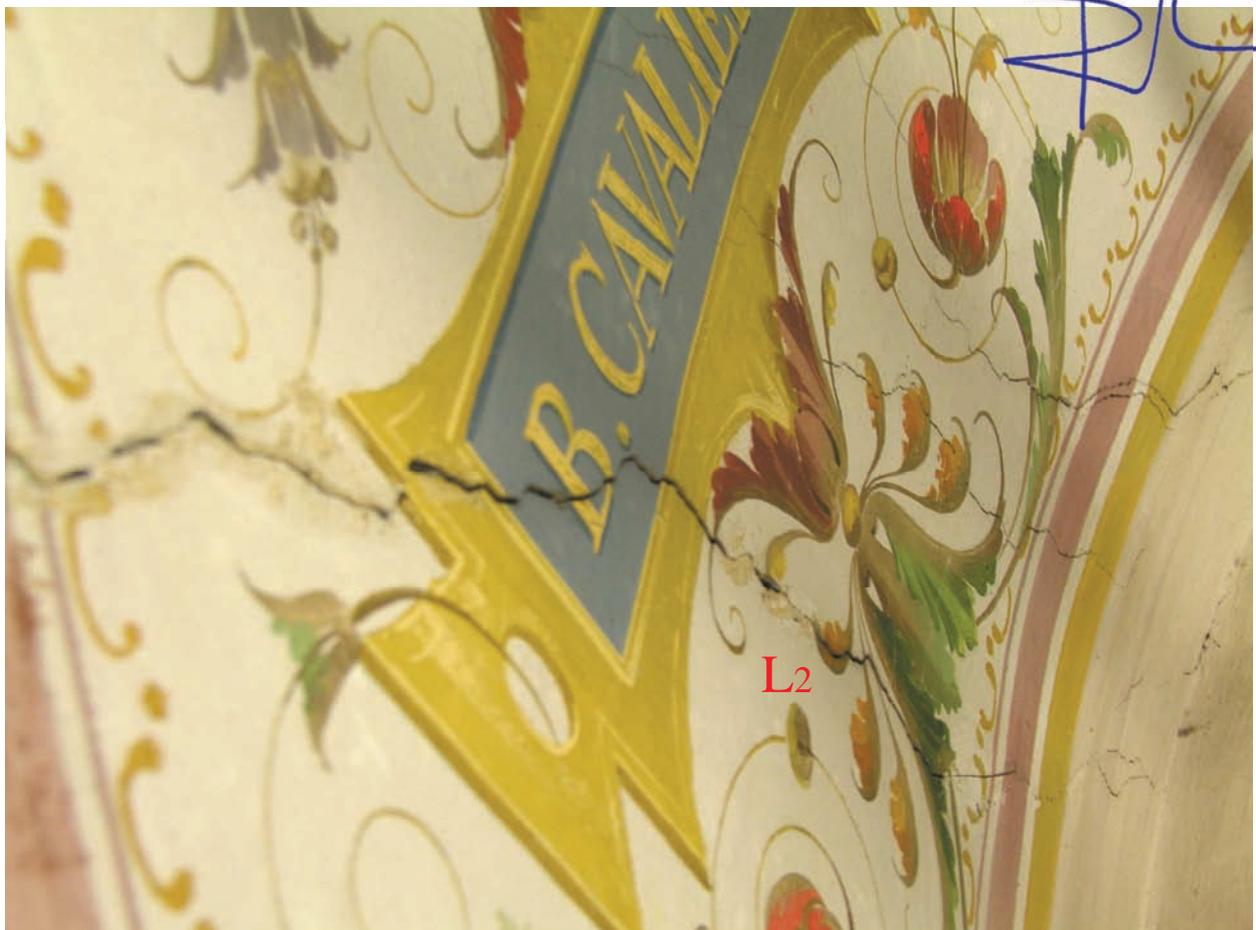
Foto DSCN1653 – Vista della lesione L2

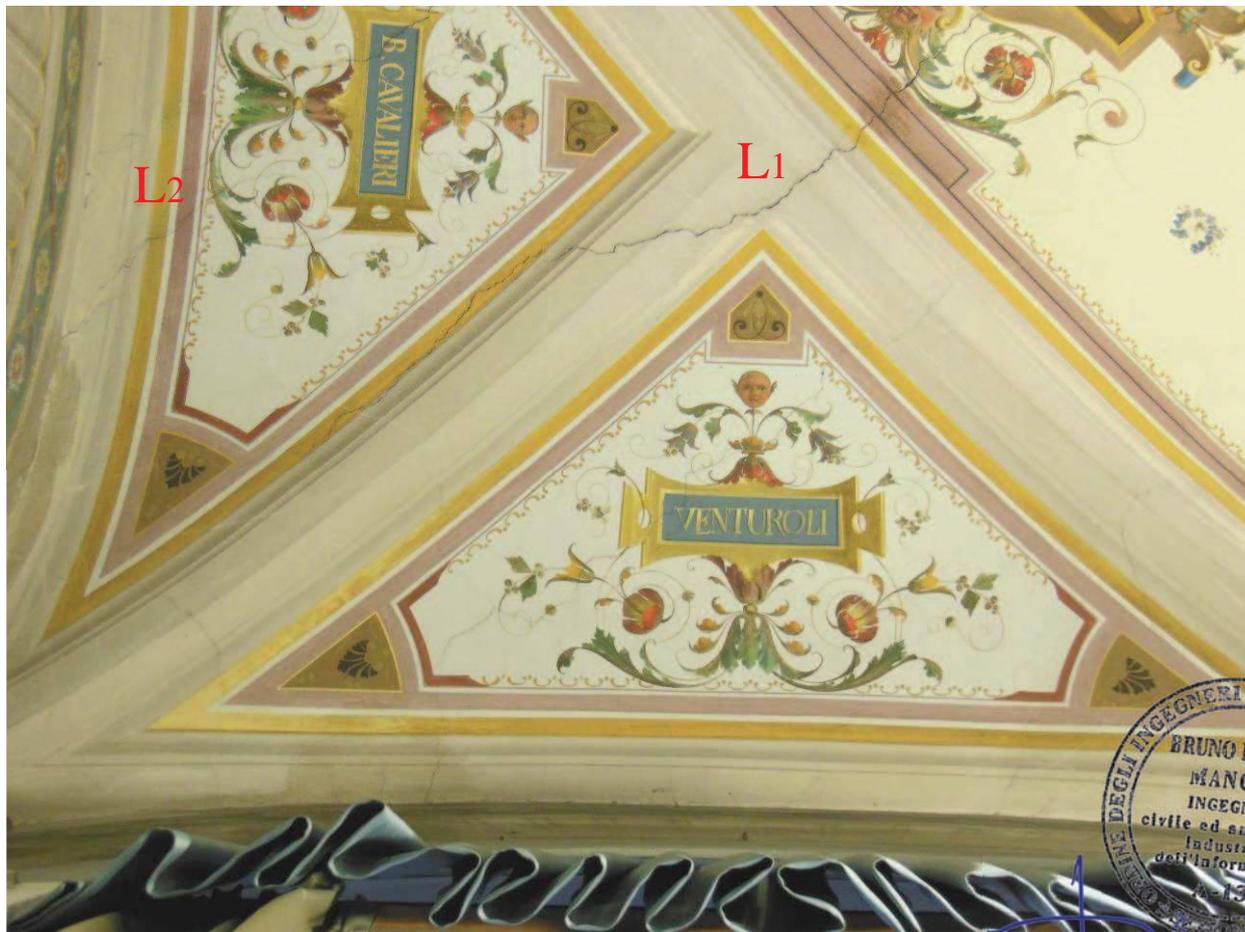
Foto DSCN1352 – Vista delle lesioni L1 e L2

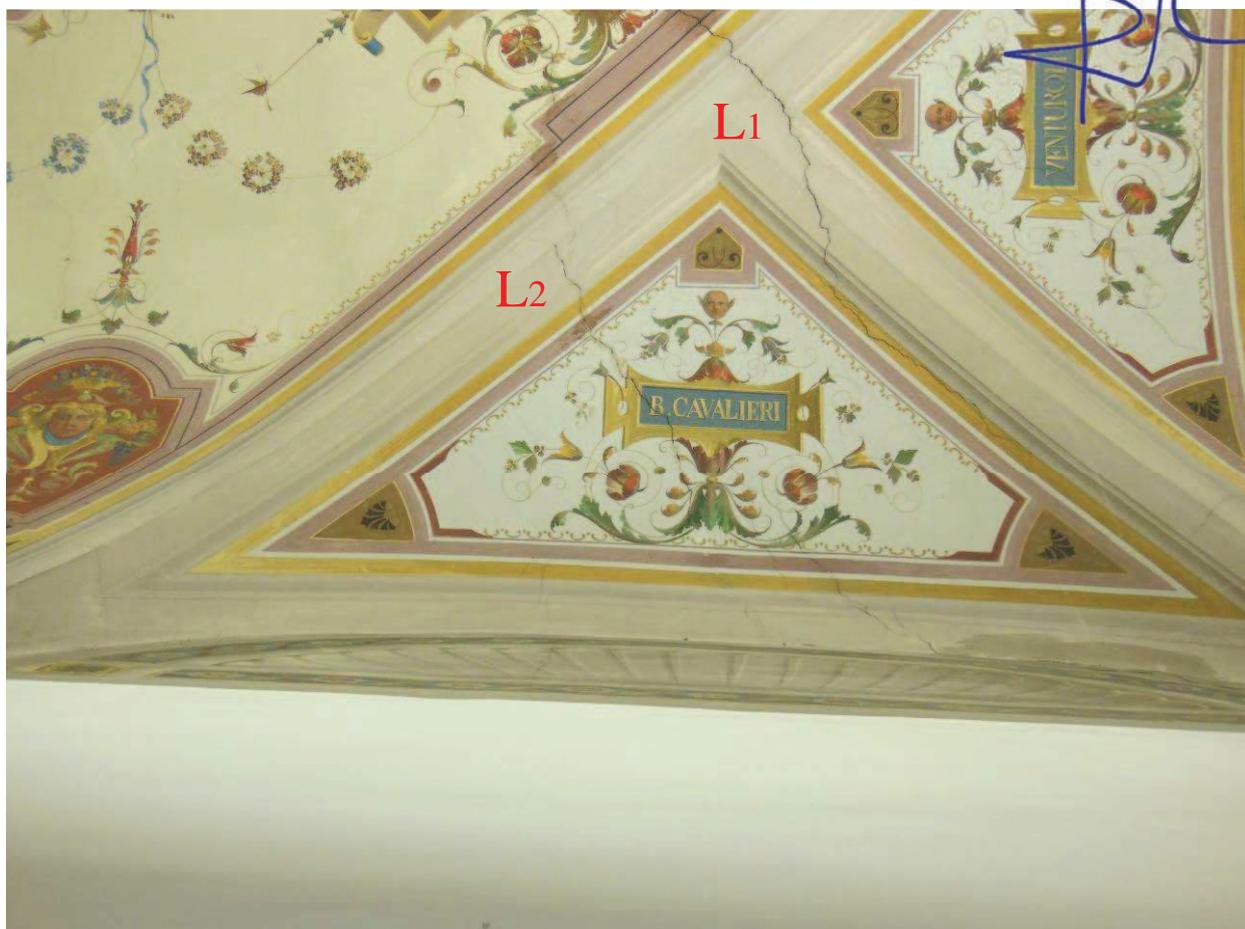
Foto DSCN1354 – Vista delle lesioni L1 e L2

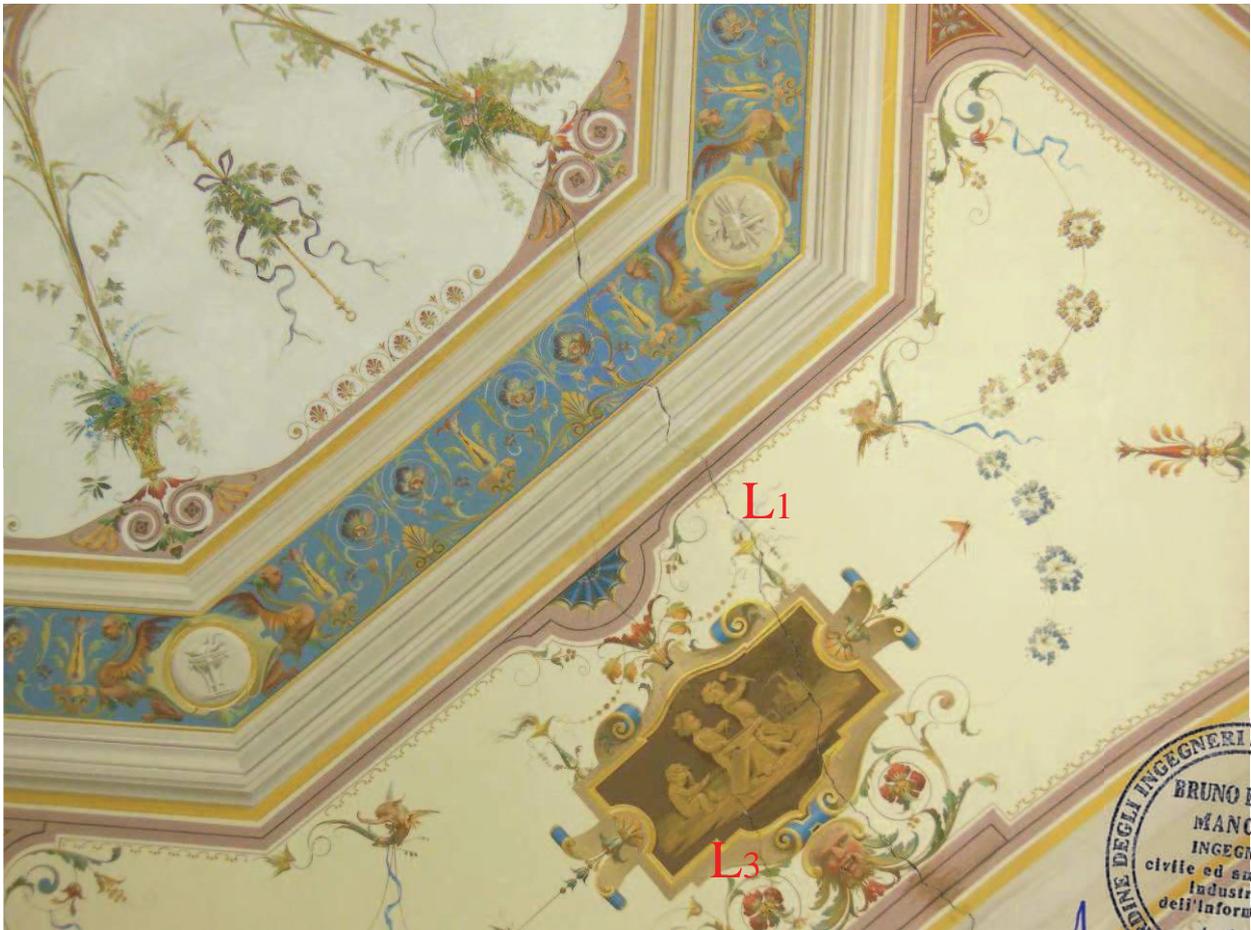
Foto DSCN1359 – Vista delle lesioni L1 e L3

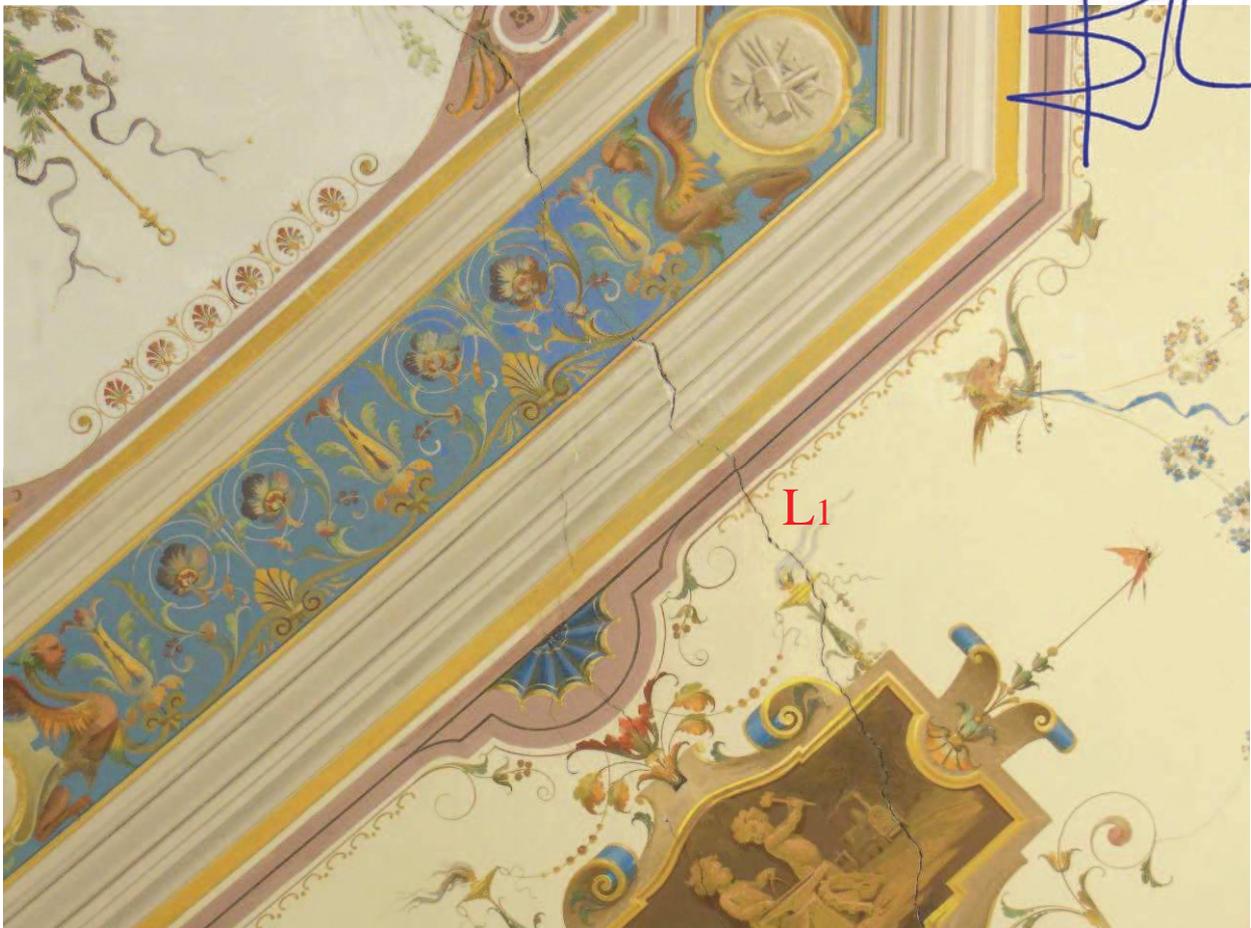
Foto DSCN1360 – Dettaglio della lesione L1

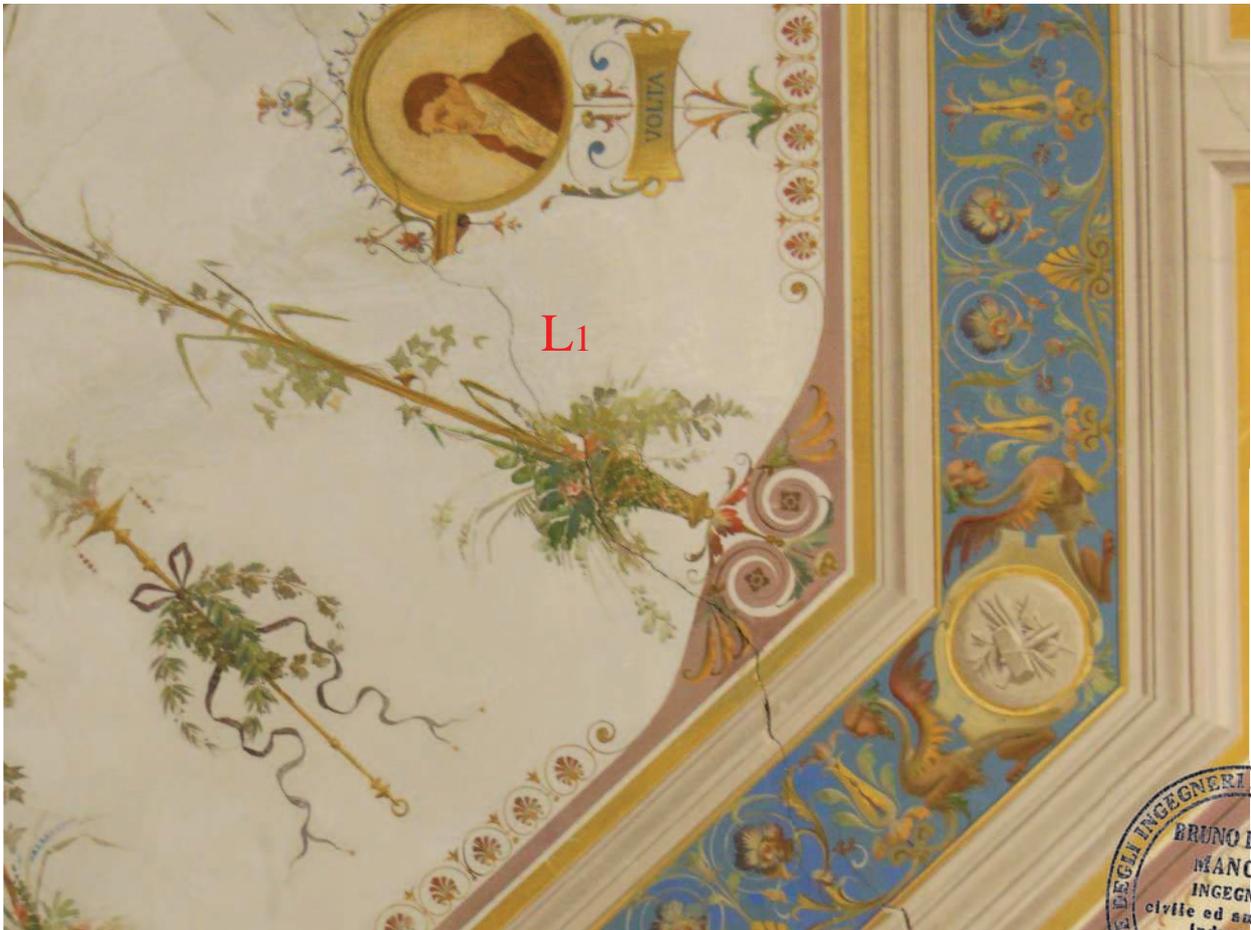
Foto DSCN1361 – Vista della lesione L1

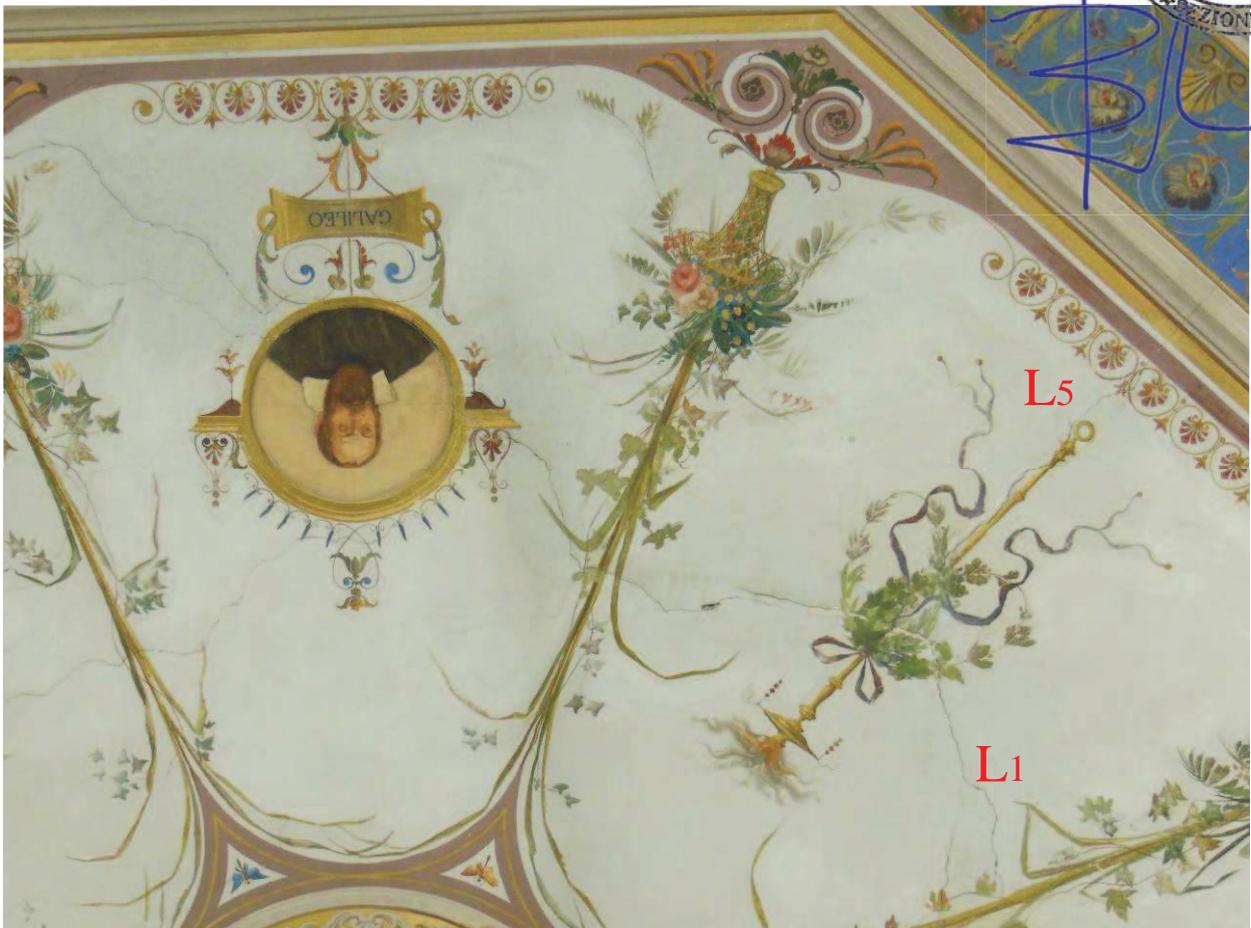
Foto DSCN1369 – Vista della lesione L1 e L5

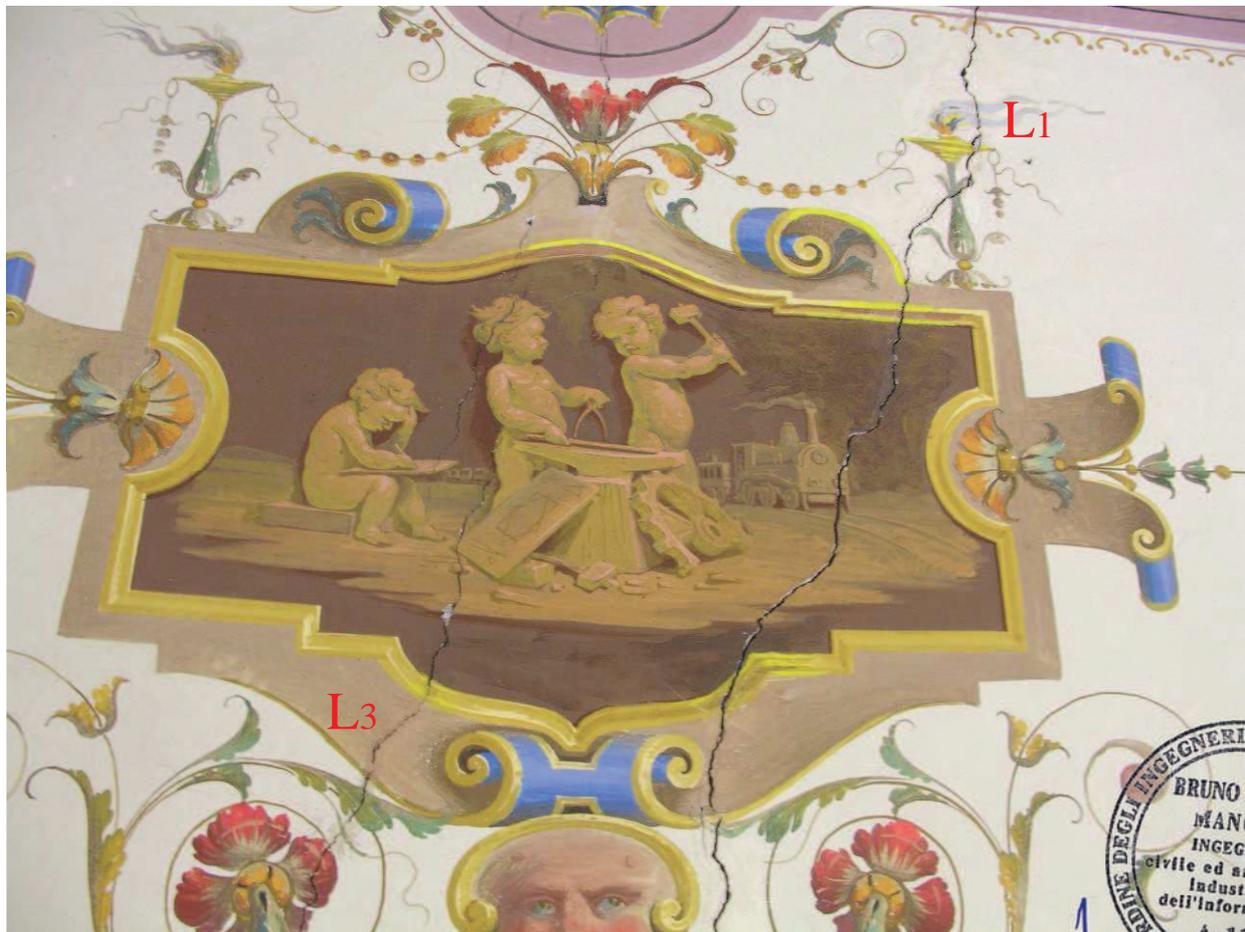
Foto DSCN1662 – Dettaglio delle lesioni L1 e L3

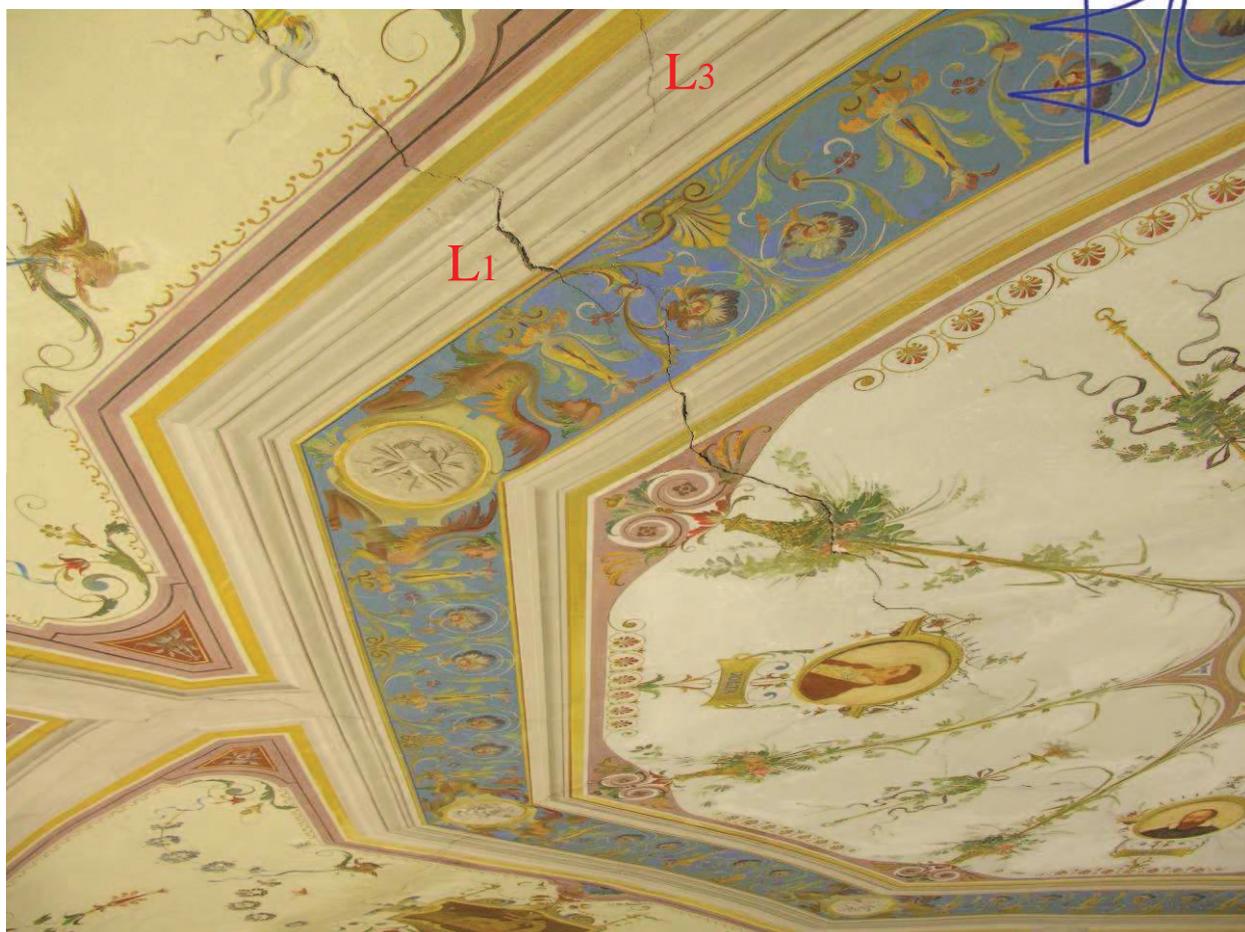
Foto DSCN1669 – Vista lesione L1 e L3

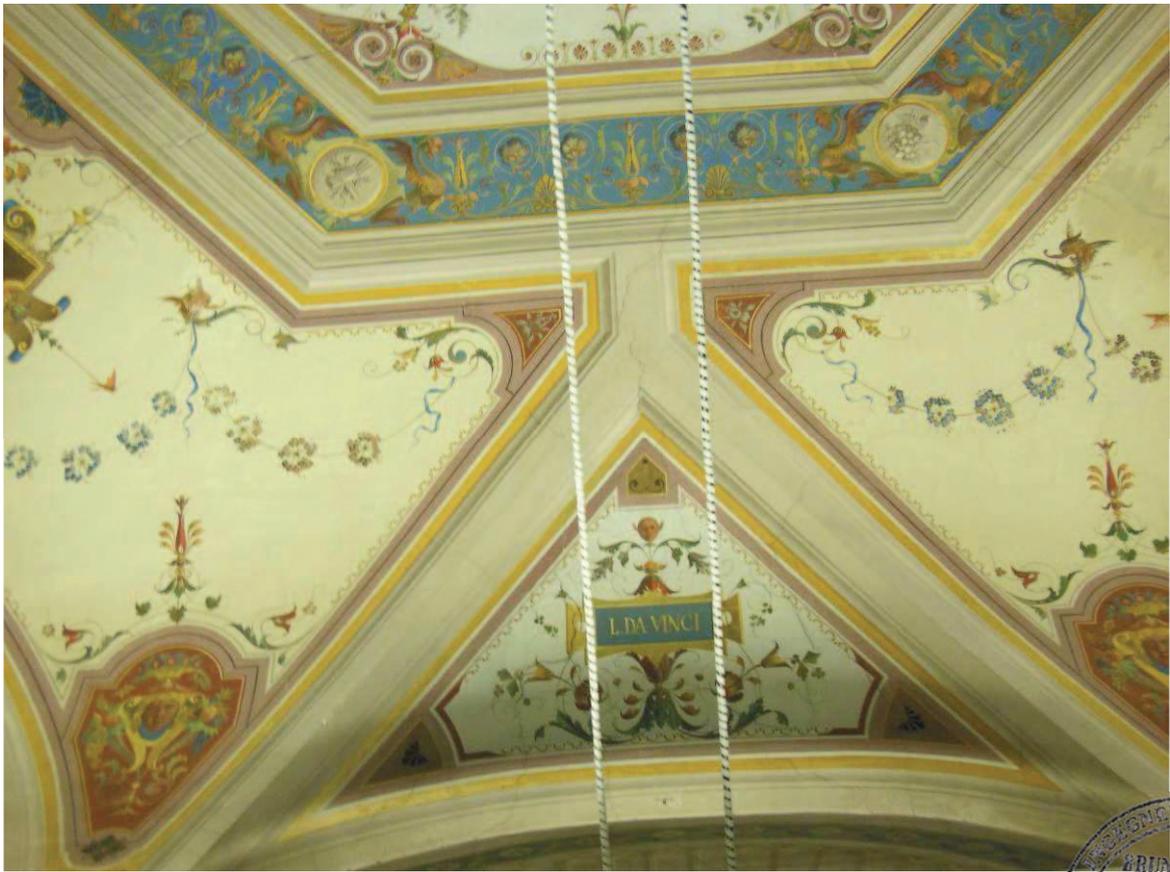
Foto DSCN1287 – Vista lesione da intonaco

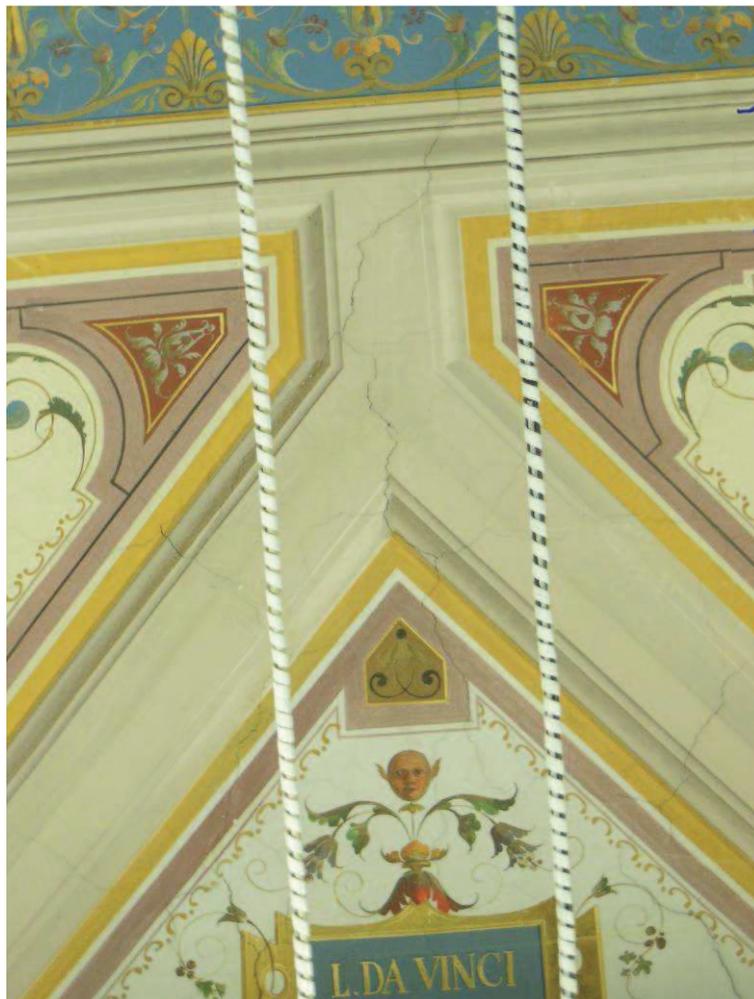
Foto DSCN1292 – Dettaglio lesione da intonaco

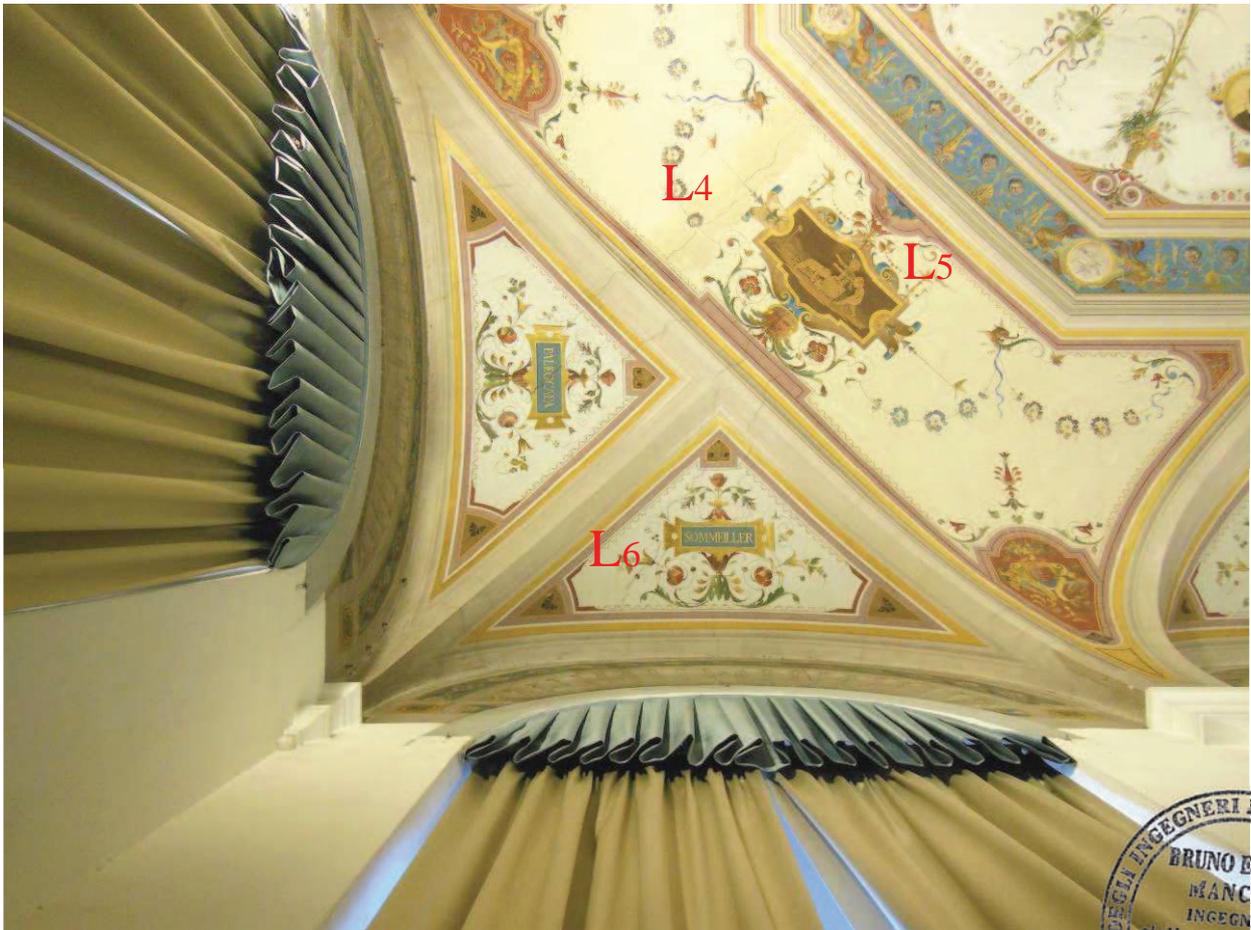
Foto DSCN1265 – Vista delle lesioni L4 e L5 e L6

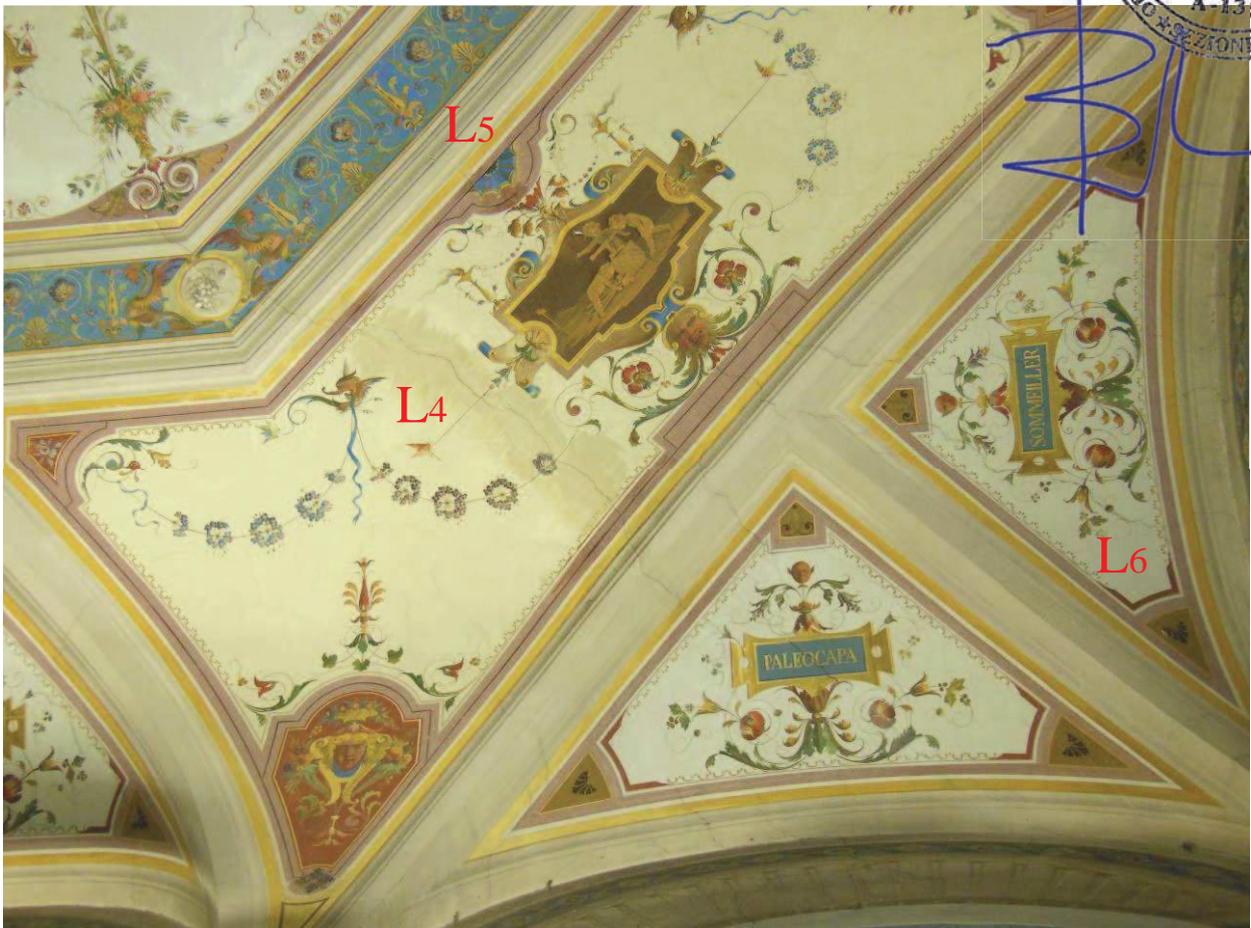
Foto DSCN1280 – Vista delle lesioni L4 e L5 e L6

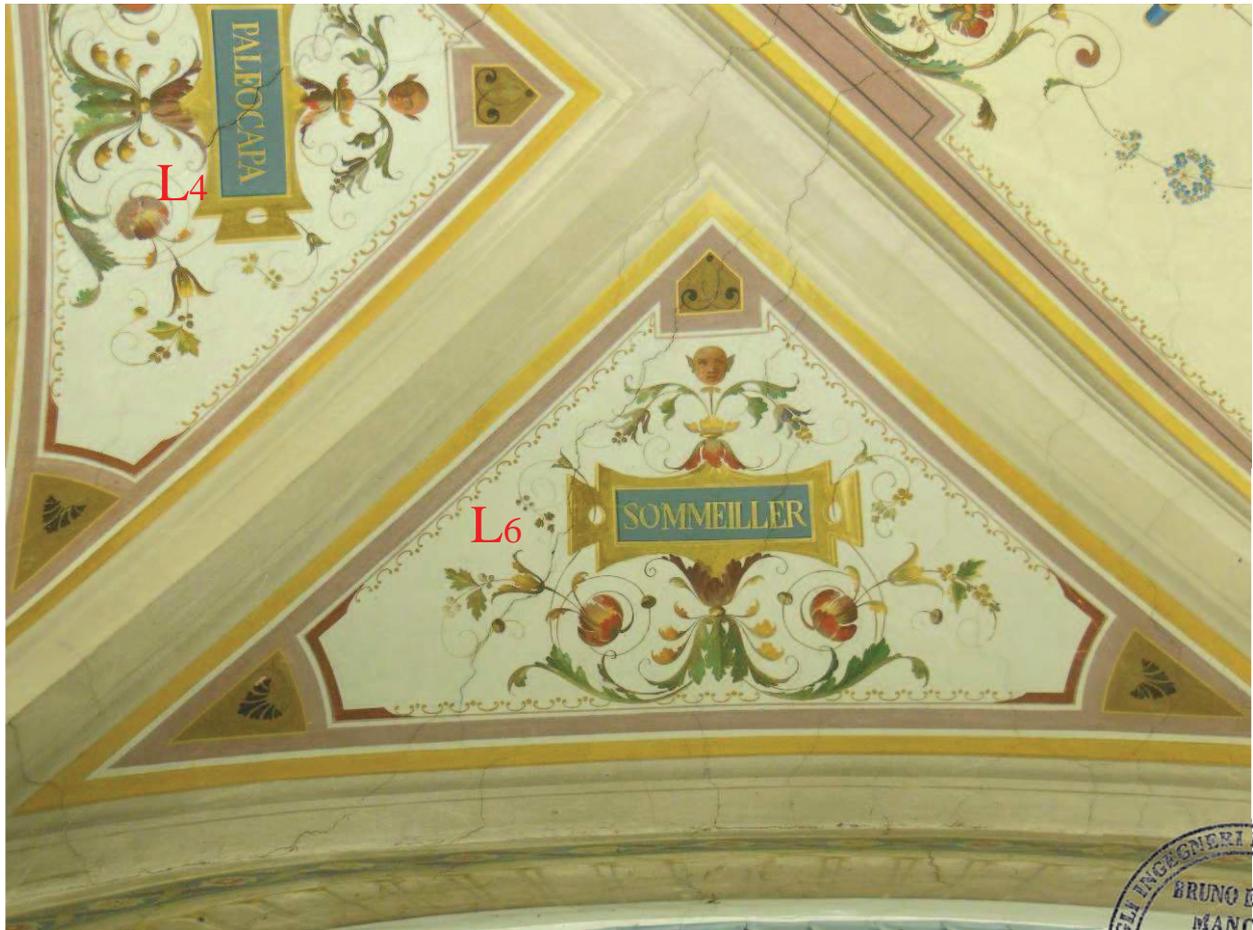
Foto DSCN1269 – Dettaglio delle lesioni L4 e L6

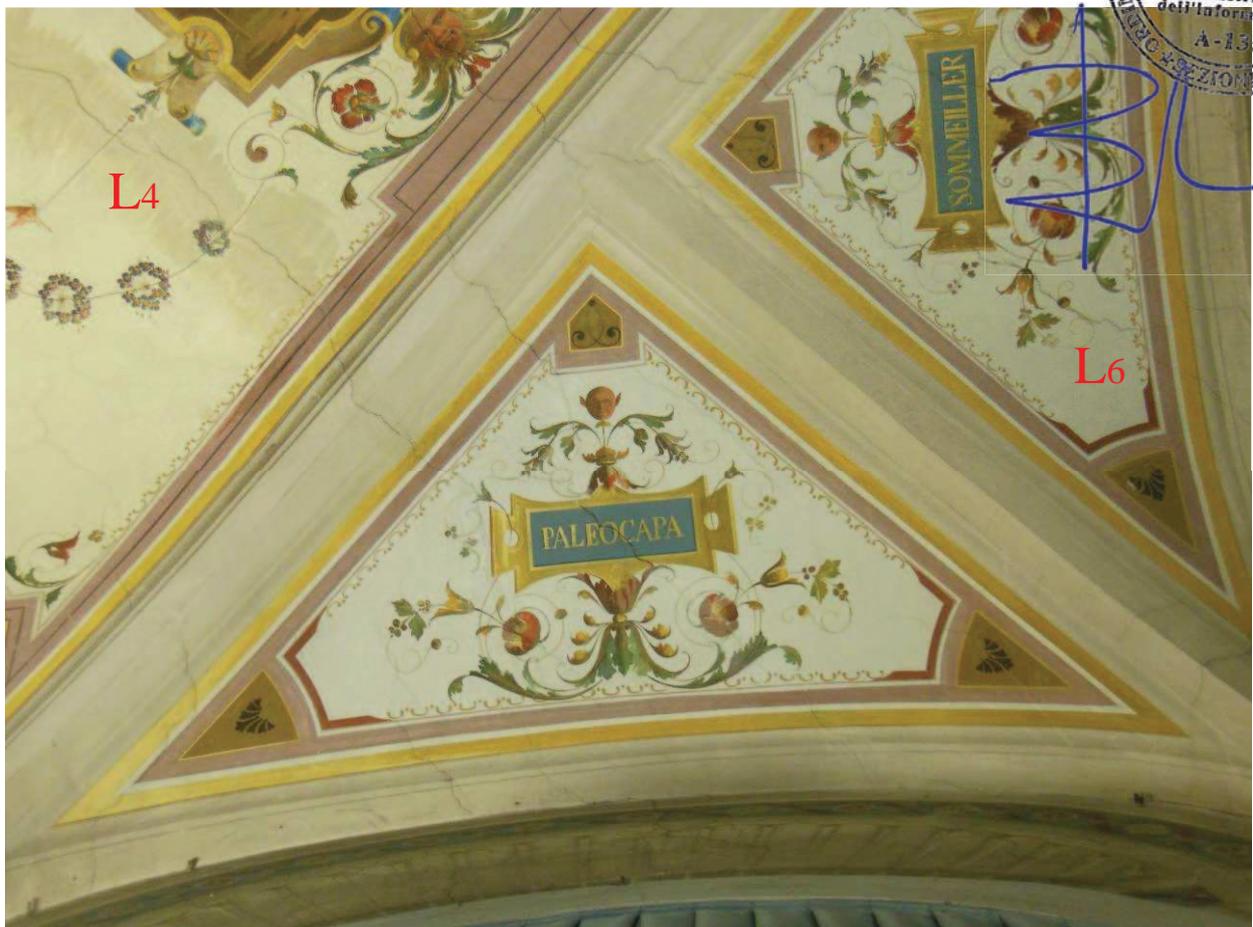
Foto DSCN1272 – Dettaglio delle lesioni L4 e L6
