**PROGETTO ESECUTIVO**

**RINFORZO E CONSOLIDAMENTO STRUTTURALE DELLA VOLTA  
DELLA SALA AFFRESCHI SITA AL PRIMO PIANO DELLA  
FACOLTA' DI INGEGNERIA IN VIA EUDOSSIANA, 18 - 00184 ROMA  
( CODICI: EDIFICIO RM031 ; PIANO P01 ; LOCALE L036 )**

**RILIEVO FOTOGRAFICO DEI SAGGI E DELLE LESIONI  
DELLA VOLTA "SALA DEGLI AFFRESCHI"**

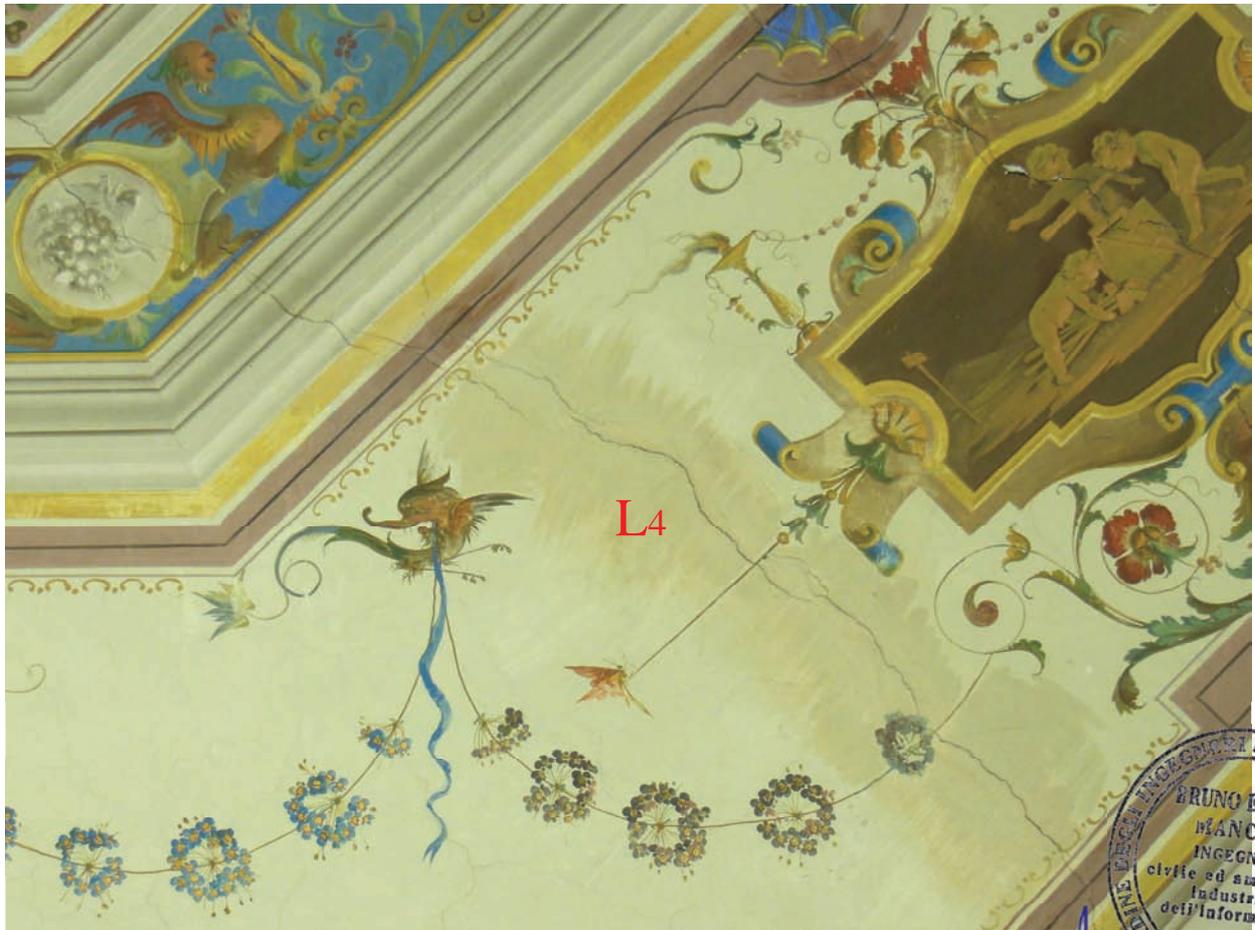
Foto DSCN1282 – Vista della lesione L4

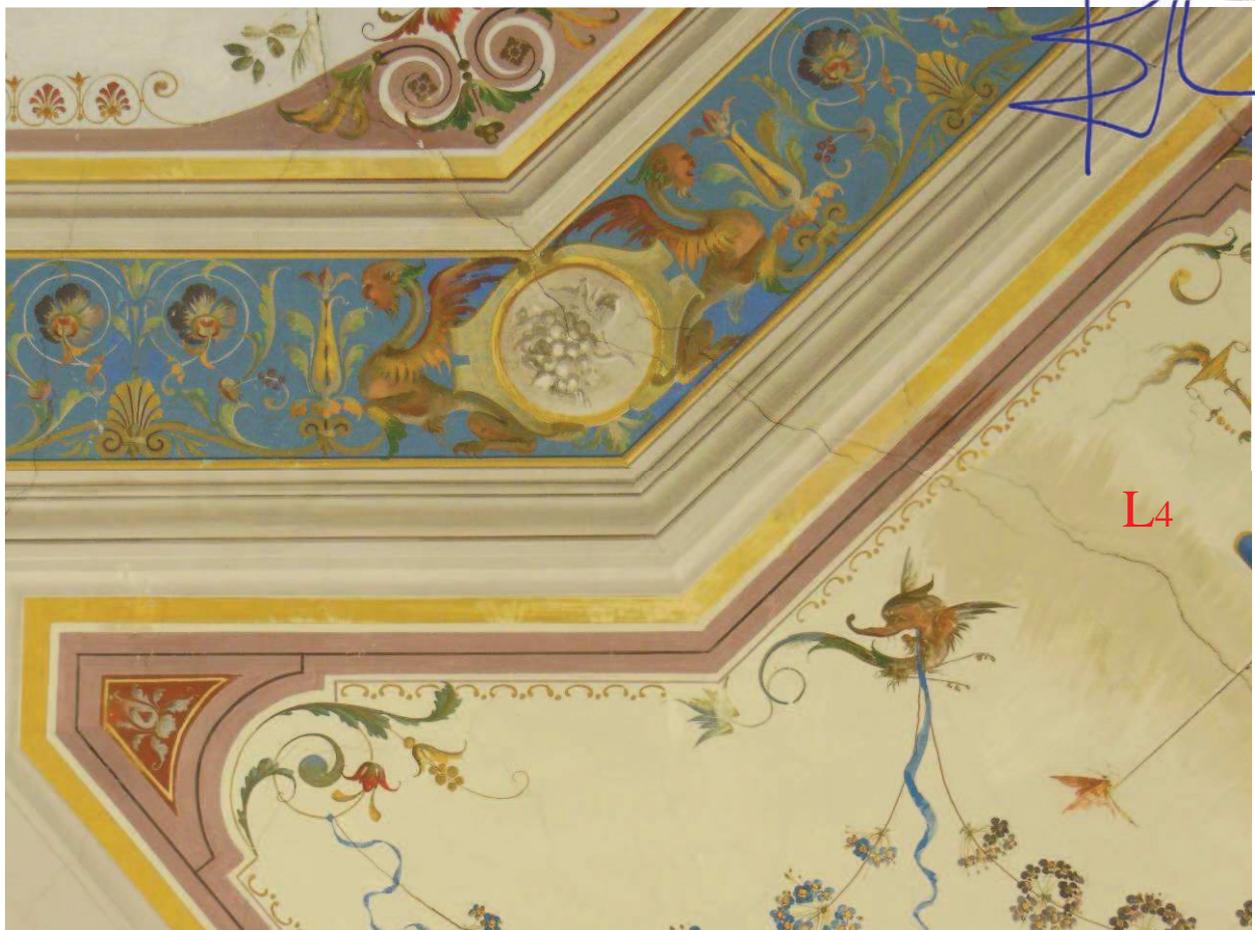
Foto DSCN1283 – Dettaglio della lesione L4

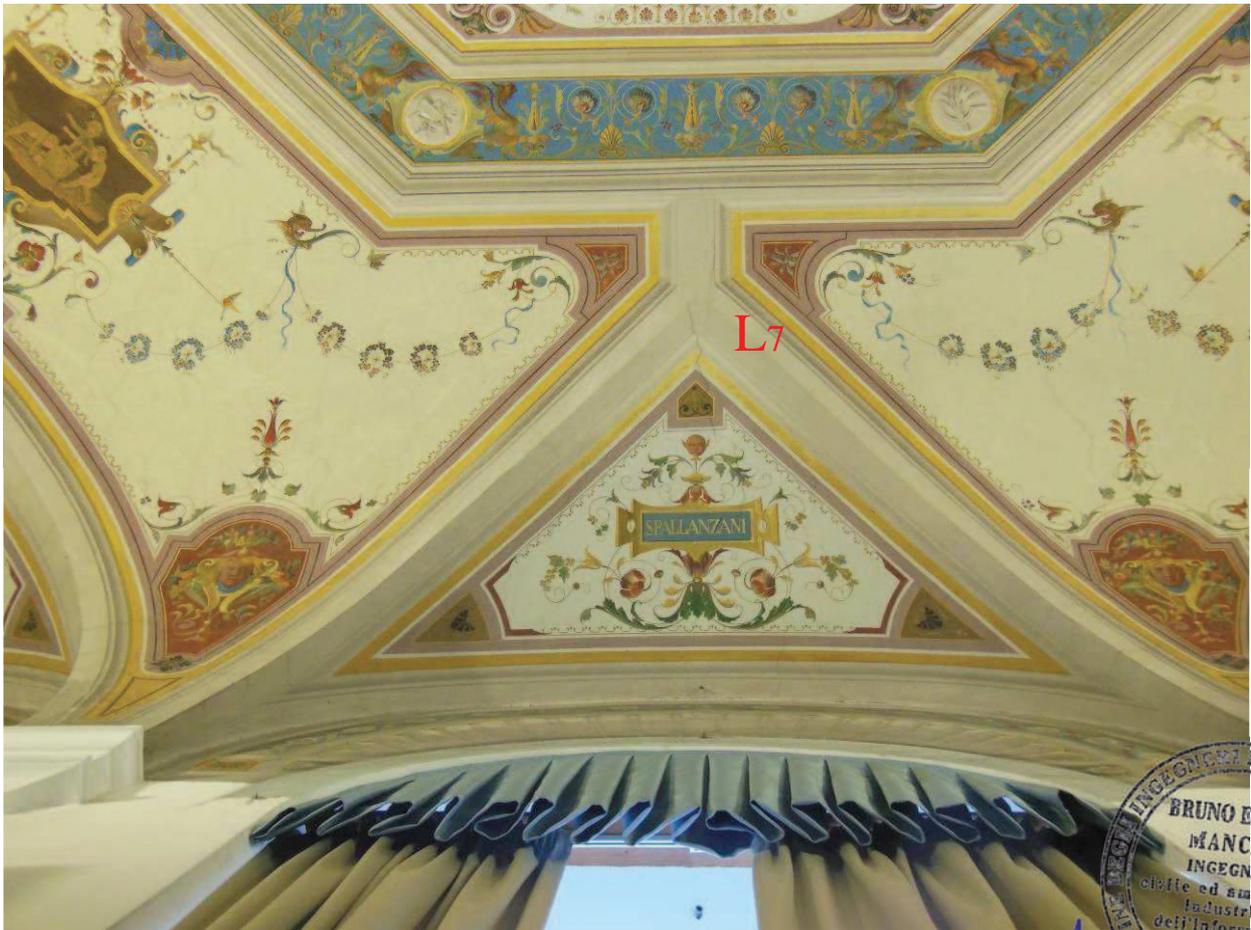
Foto DSCN1258 – Vista della lesione L7

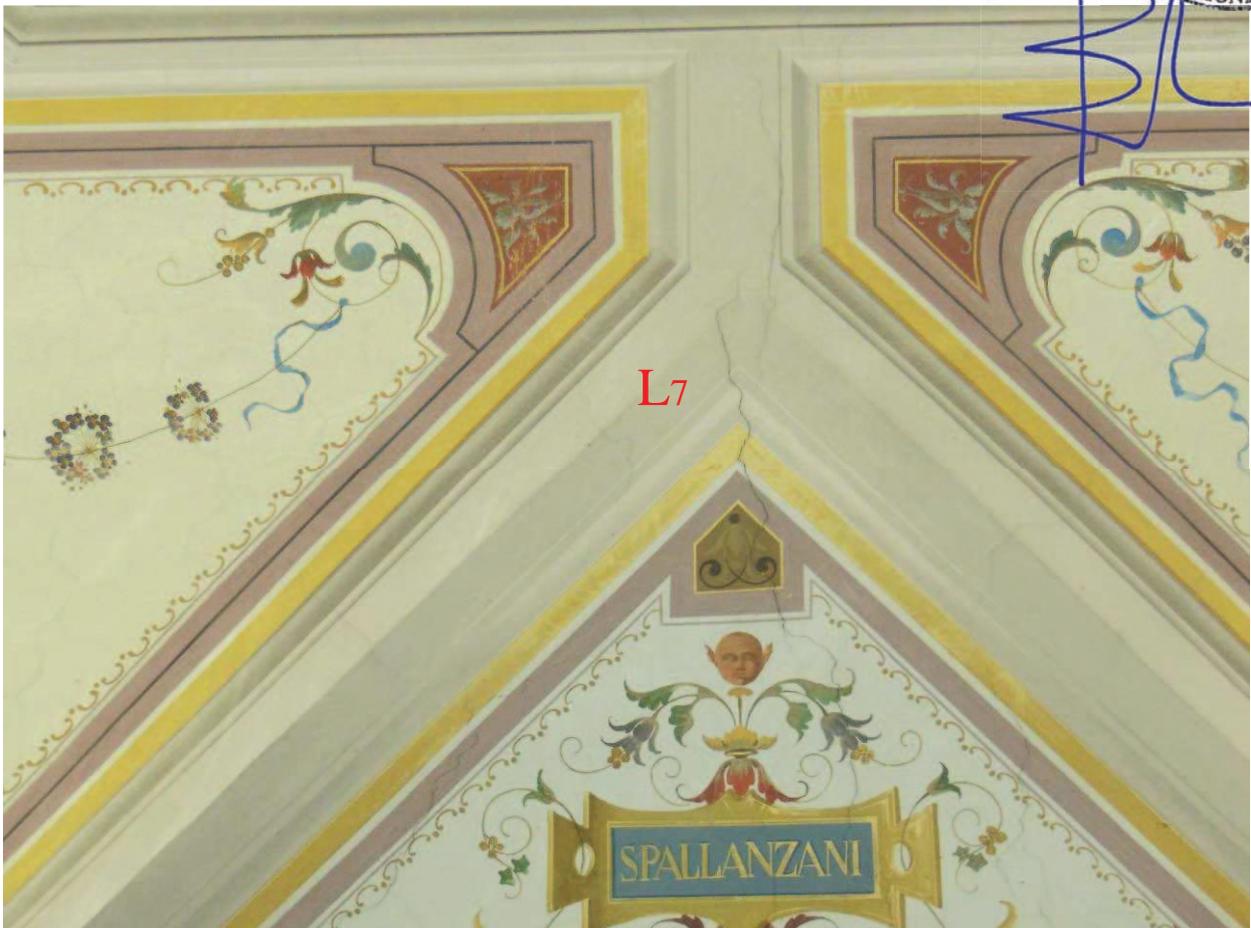
Foto DSCN1261 – Dettaglio della lesione L7

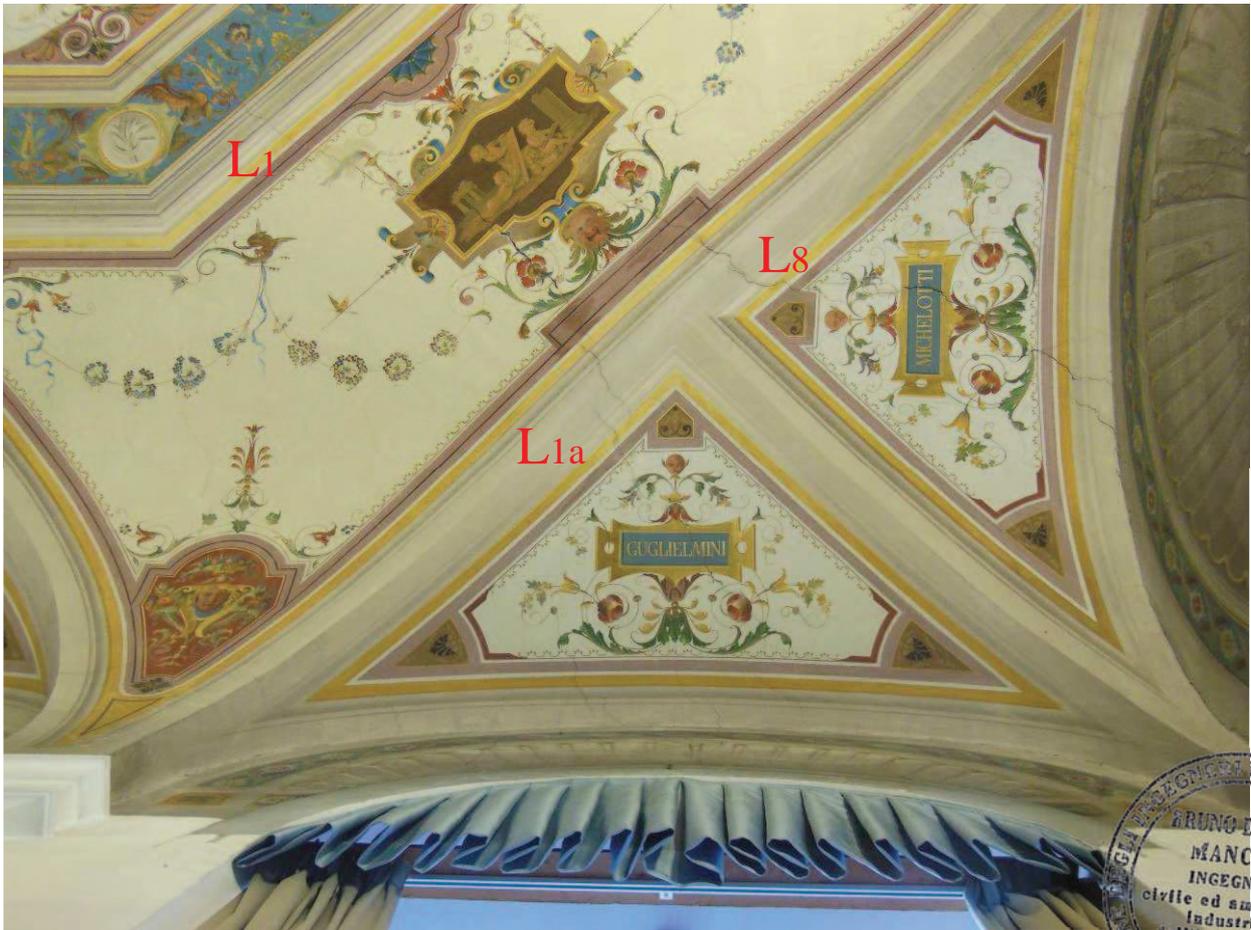
Foto DSCN1247 – Vista delle lesioni L1, L1a e L8

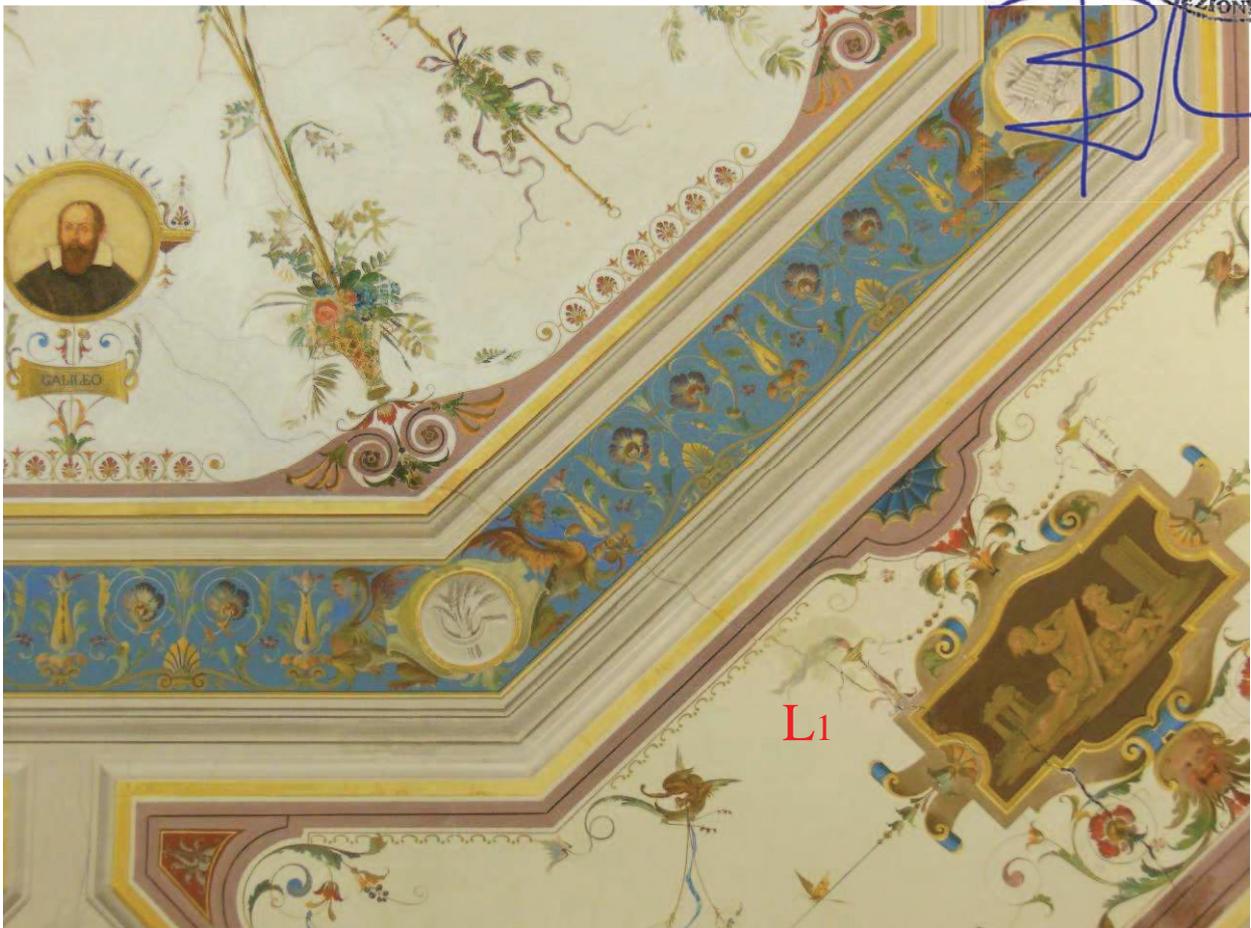
Foto DSCN1252 – Dettaglio della lesione L1

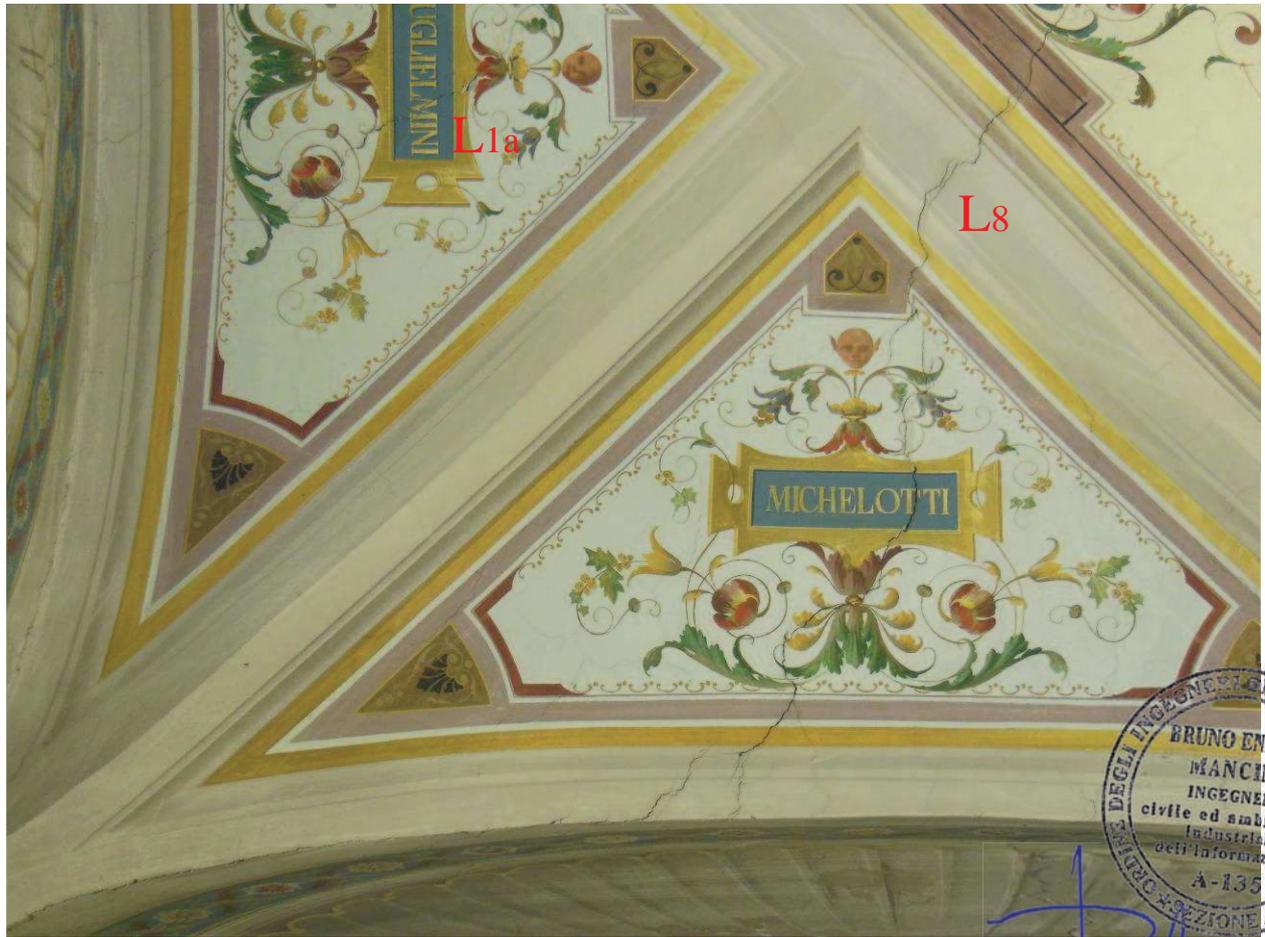
Foto DSCN1244 – Dettaglio delle lesioni L1a e L8

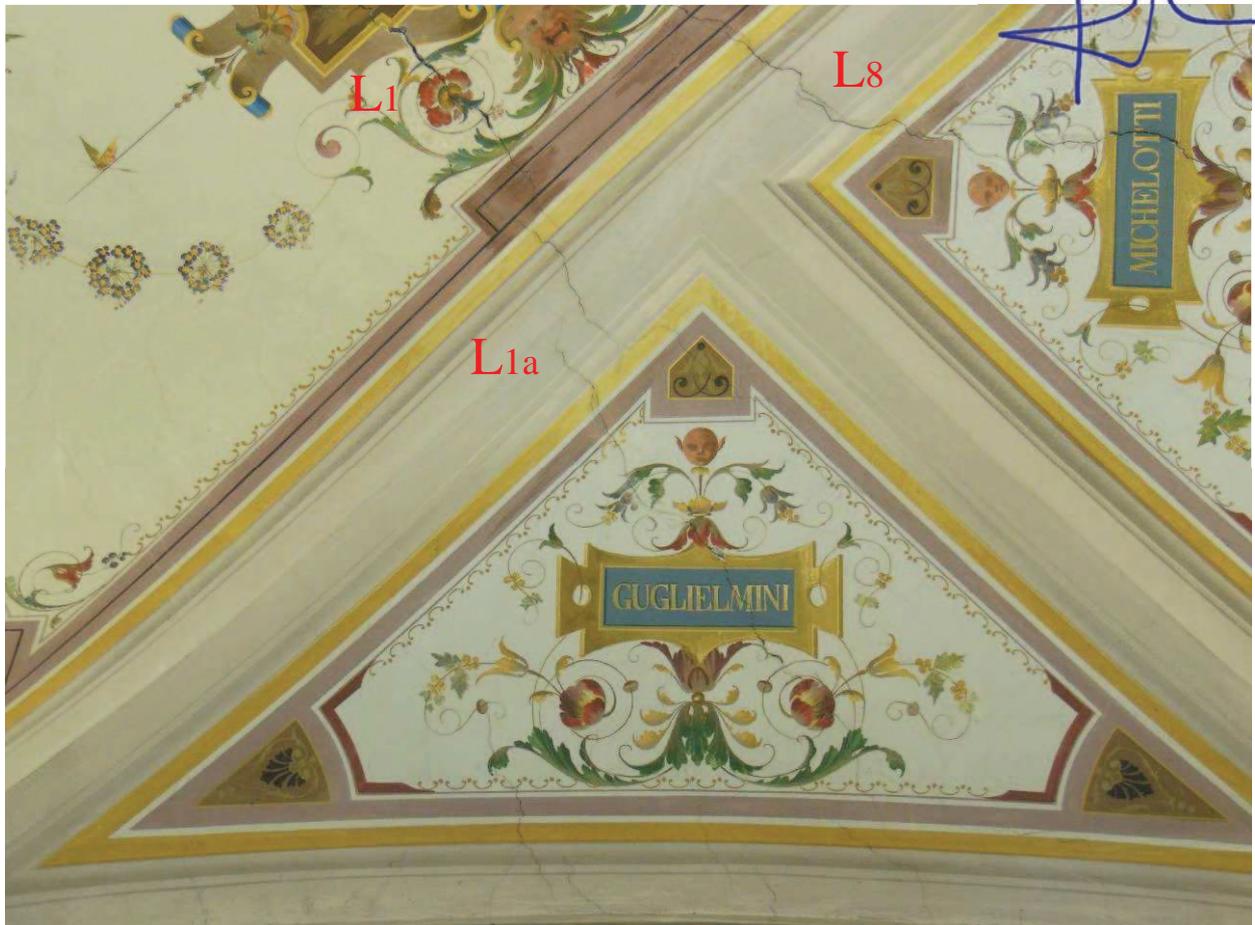
Foto DSCN1248 – Dettaglio delle lesioni L1, L1a e L8

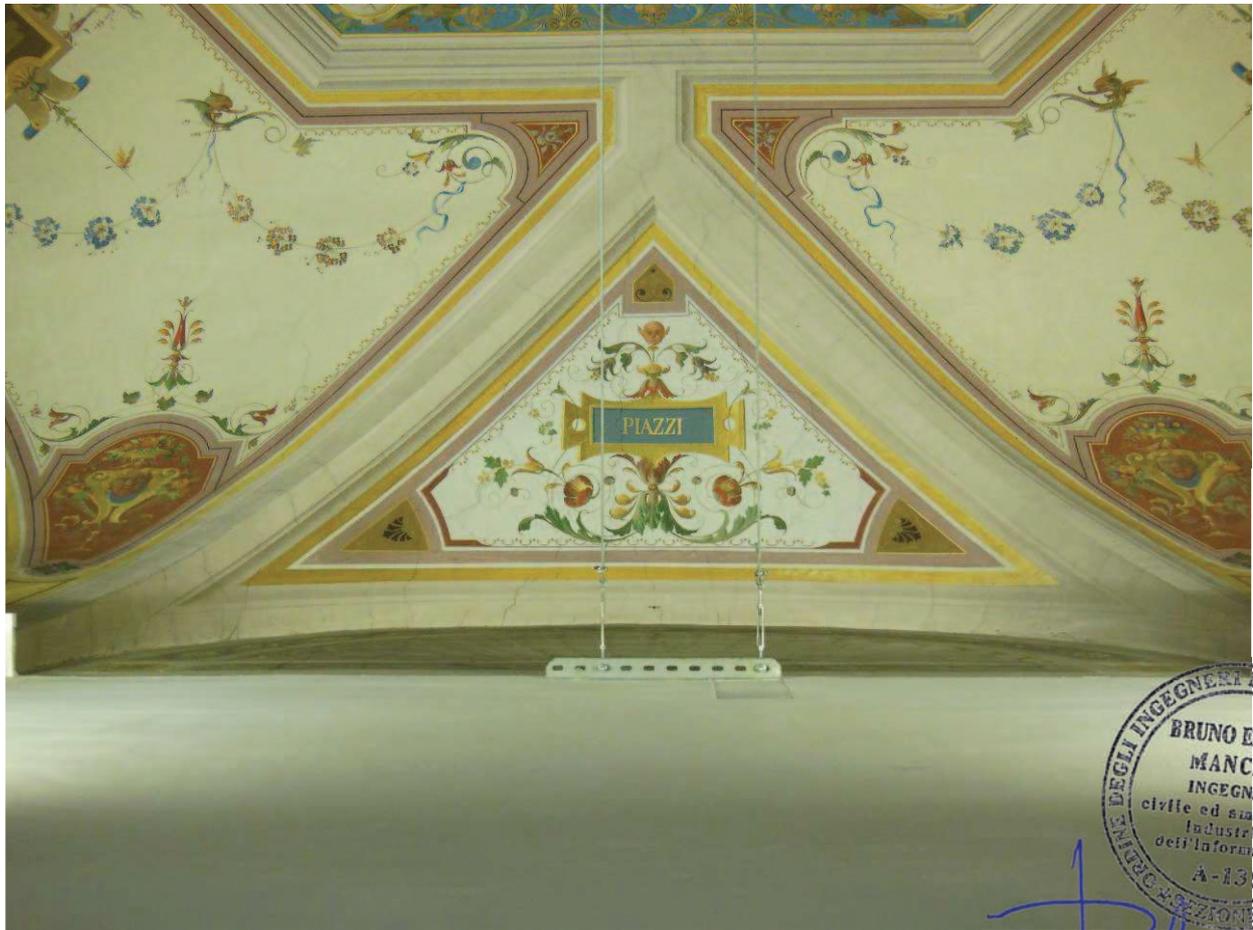
Foto DSCN1305 – Vista delle lesioni da intonaco

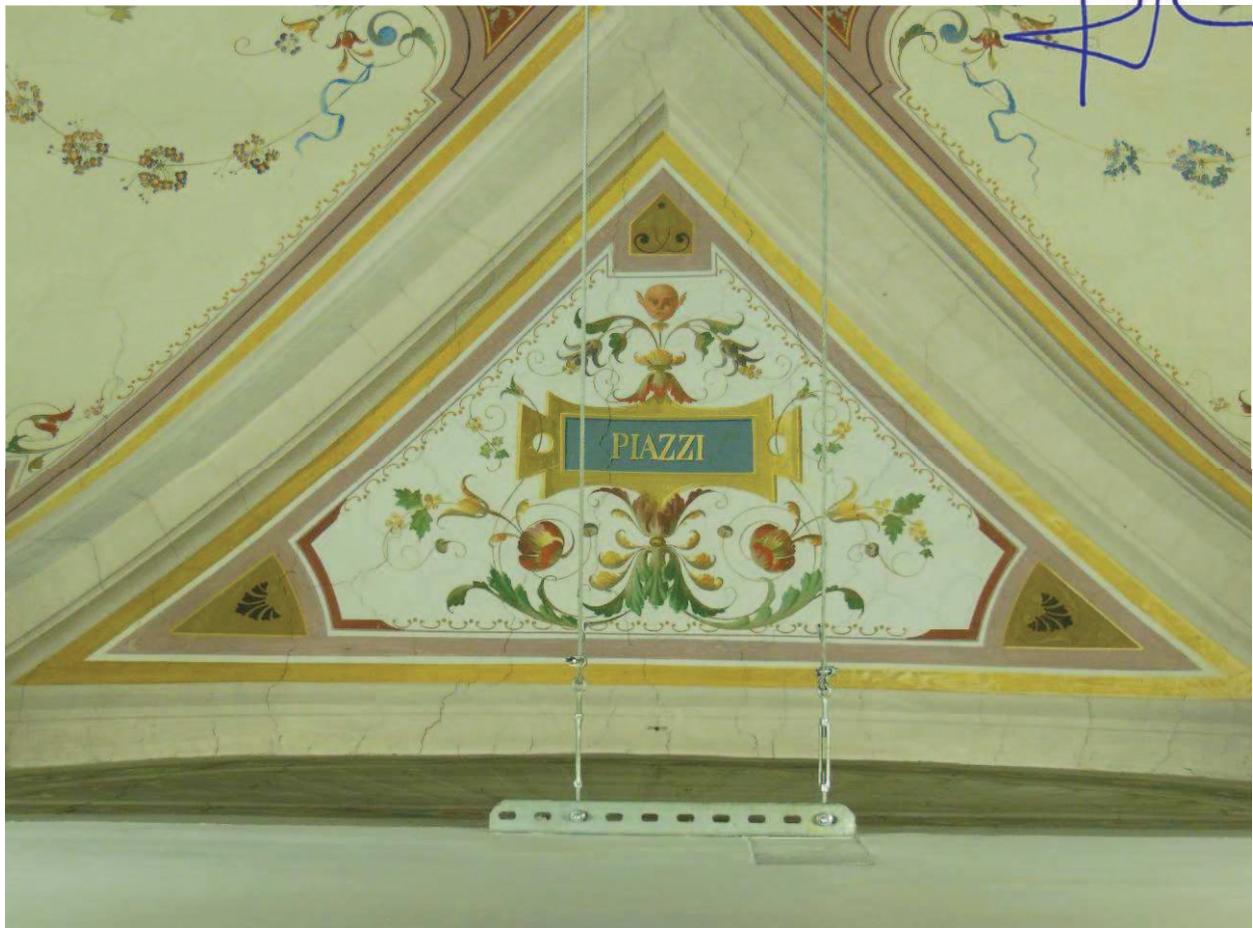
Foto DSCN1304 – Dettaglio delle lesioni da intonaco

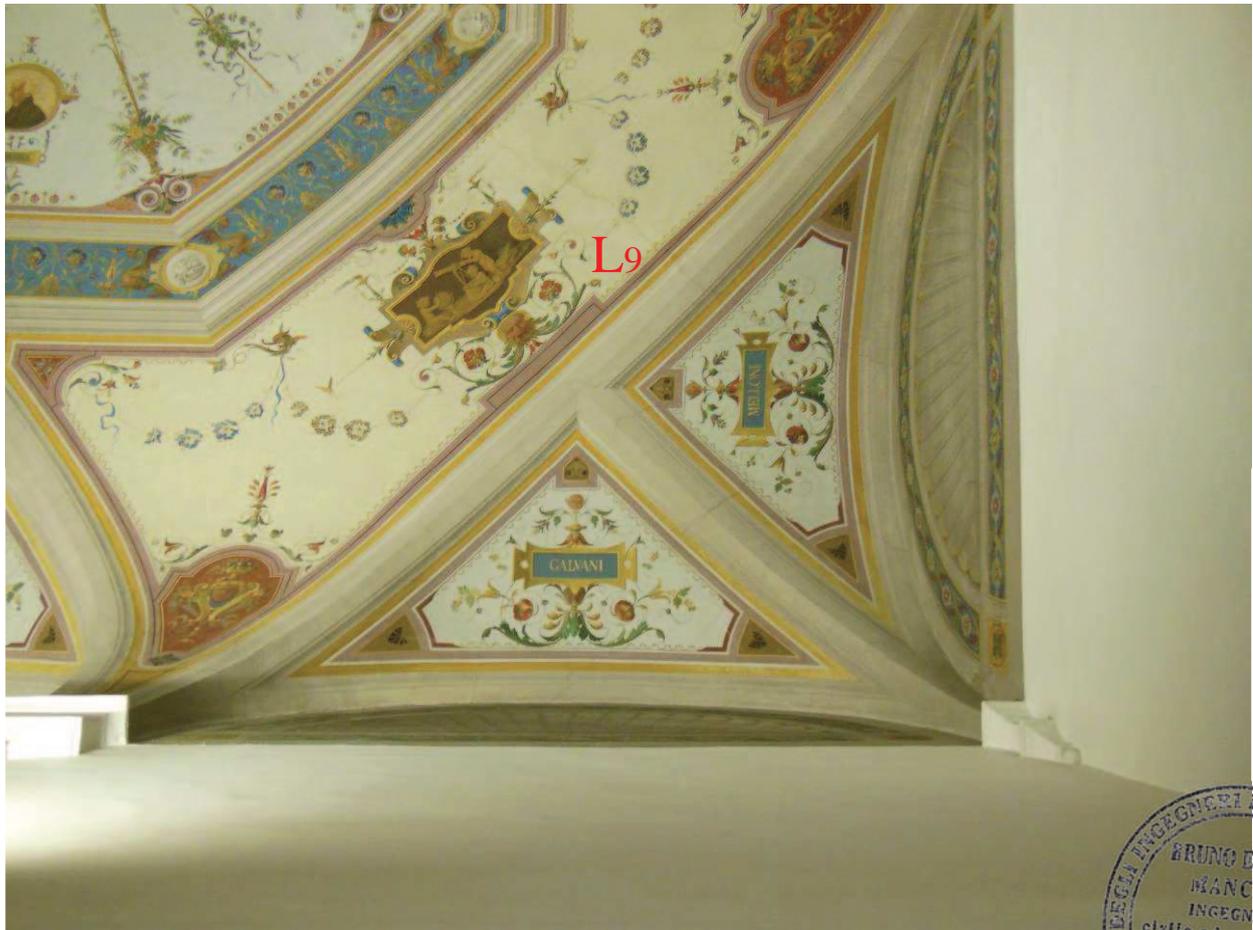
Foto DSCN1309 – Vista della lesione L9

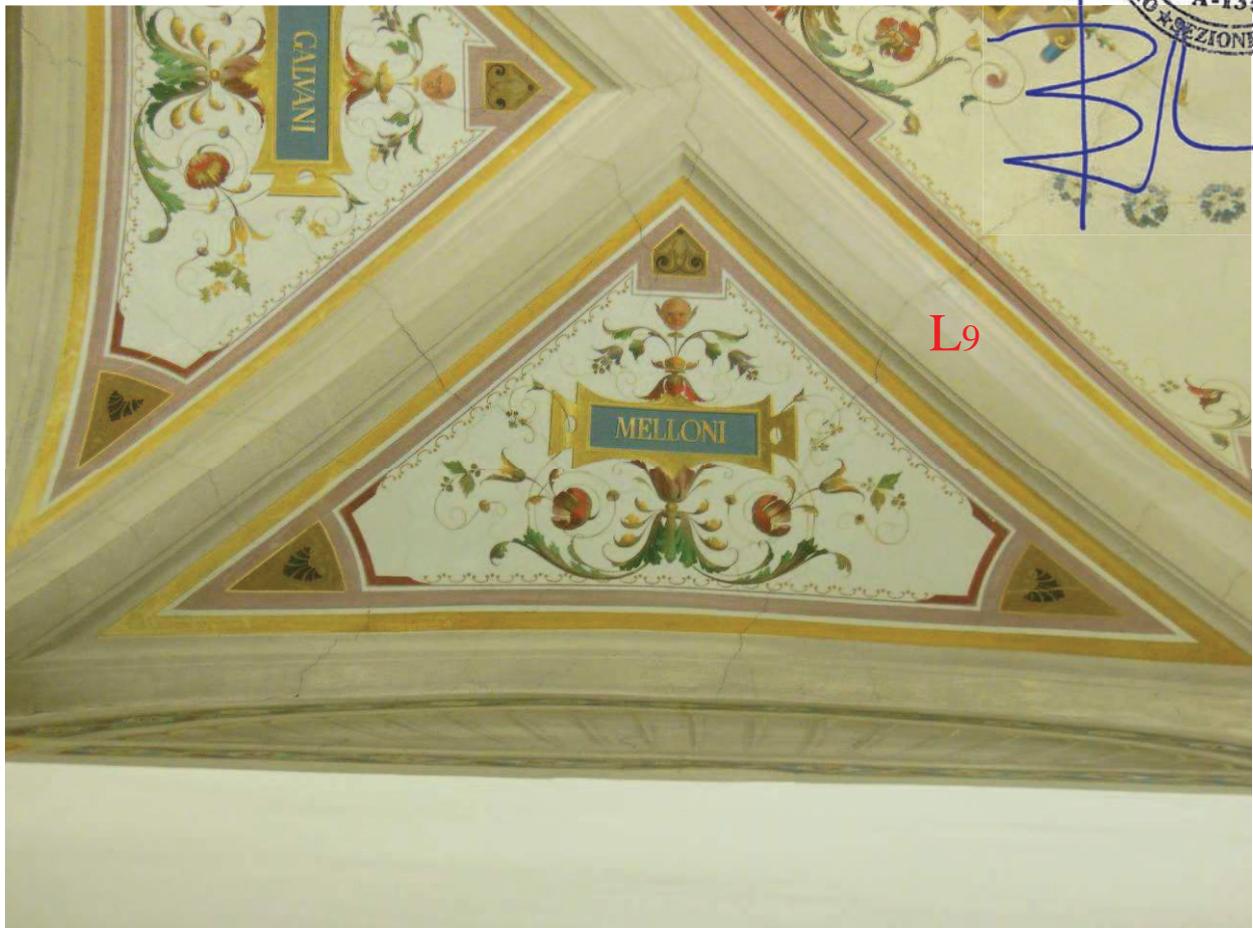
Foto DSCN1316 – Dettaglio della lesione L9

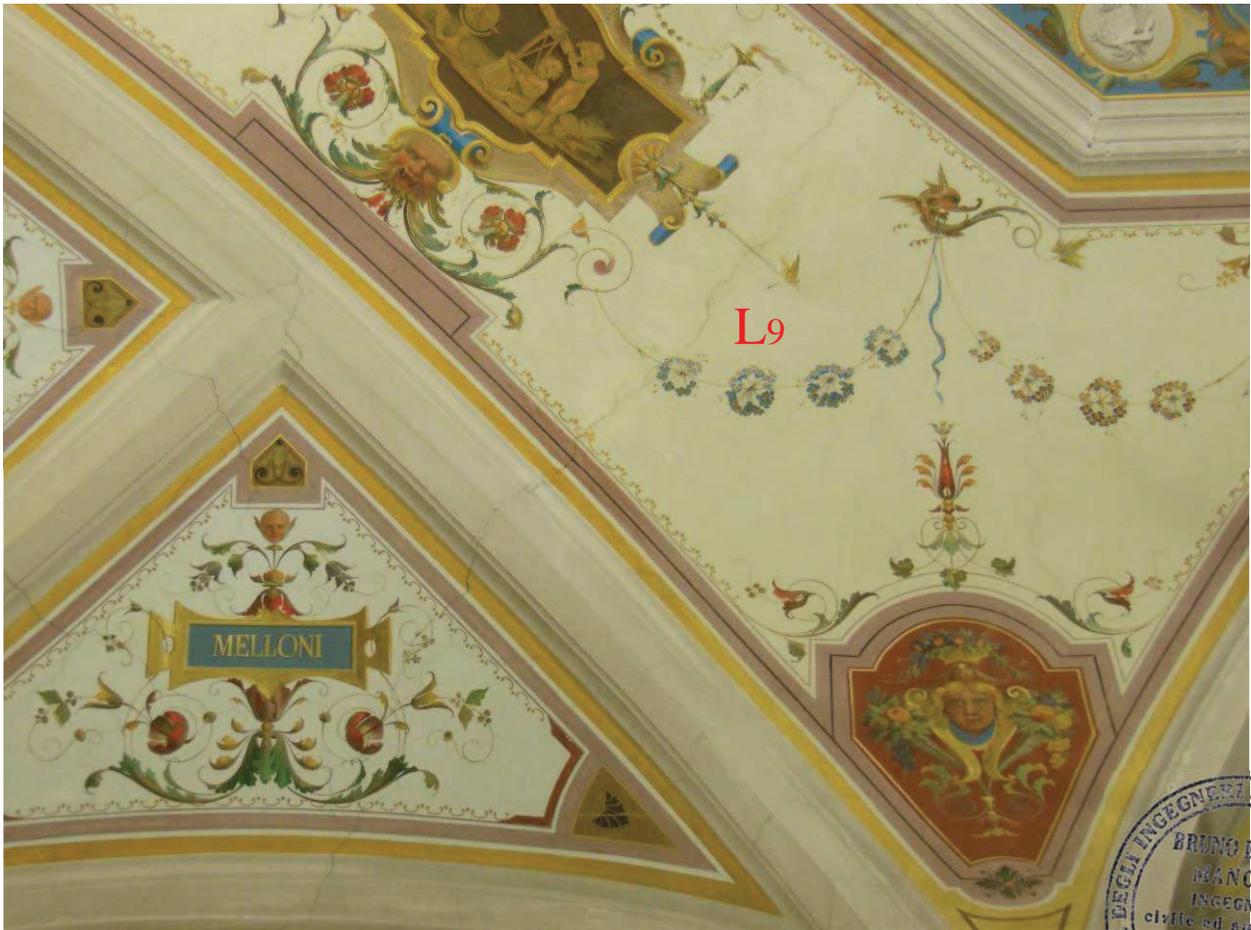
Foto DSCN1318 – Dettaglio della lesione L9

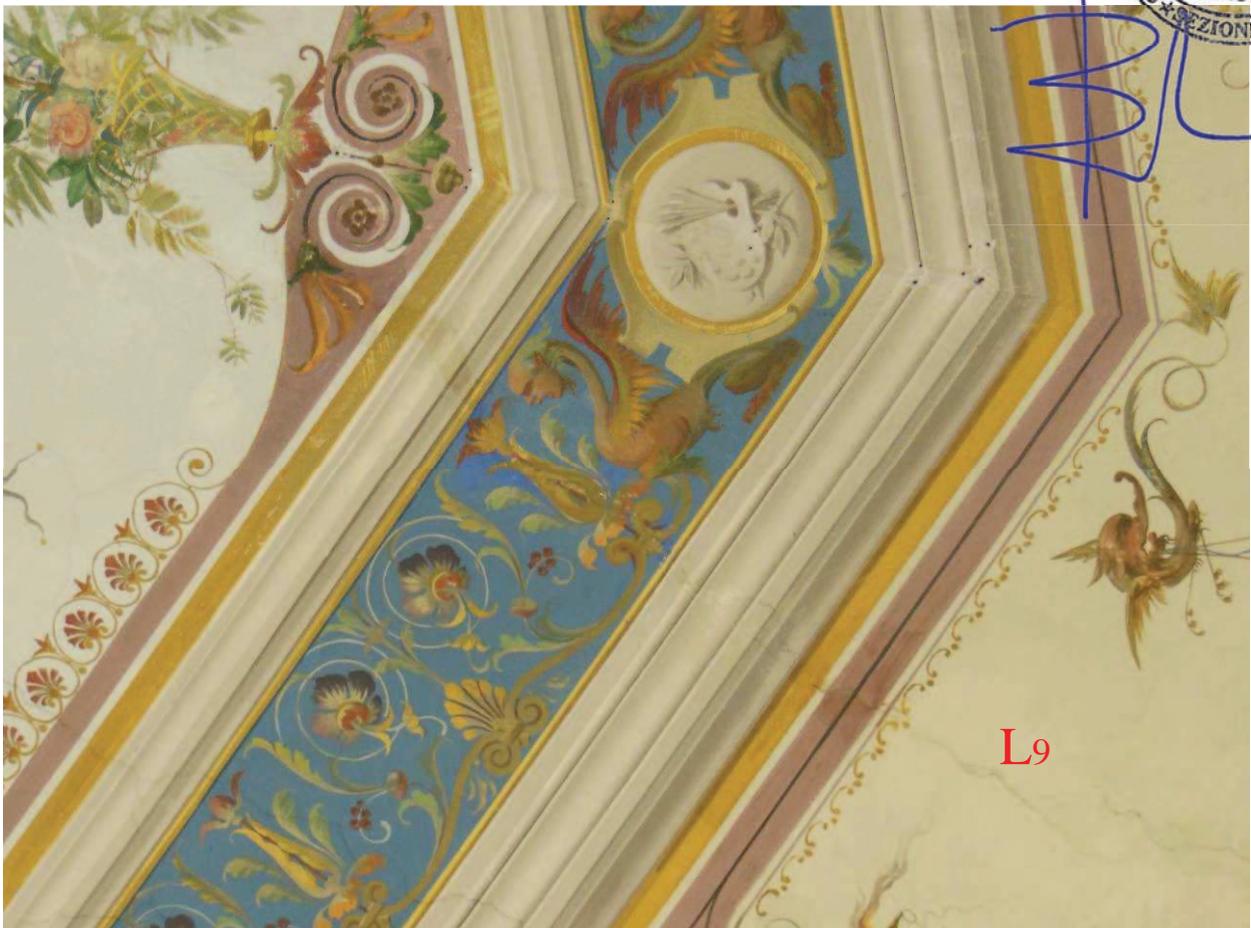
Foto DSCN1321 – Dettaglio della lesione L9

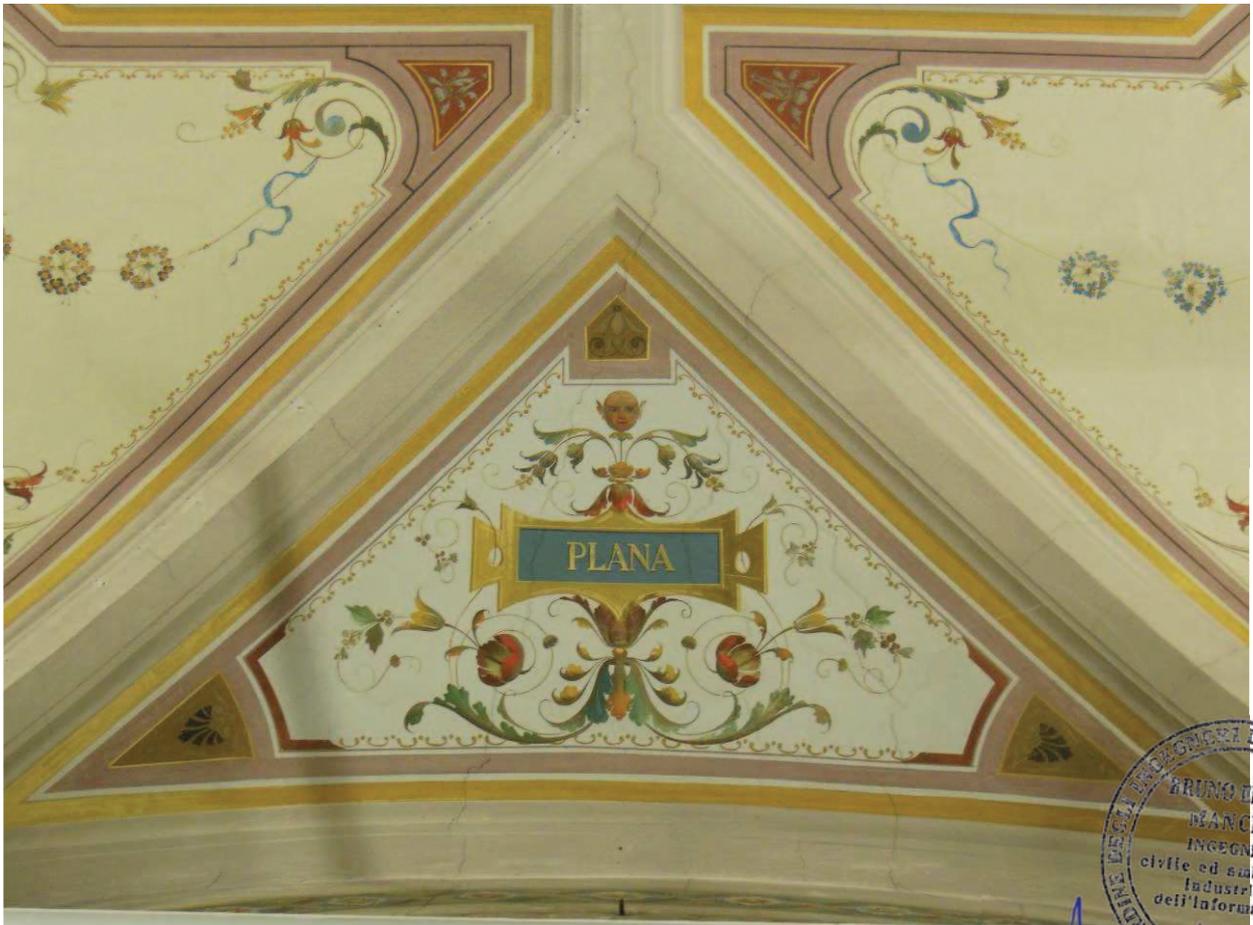
Foto DSCN1325 – Vista delle lesioni da intonaco

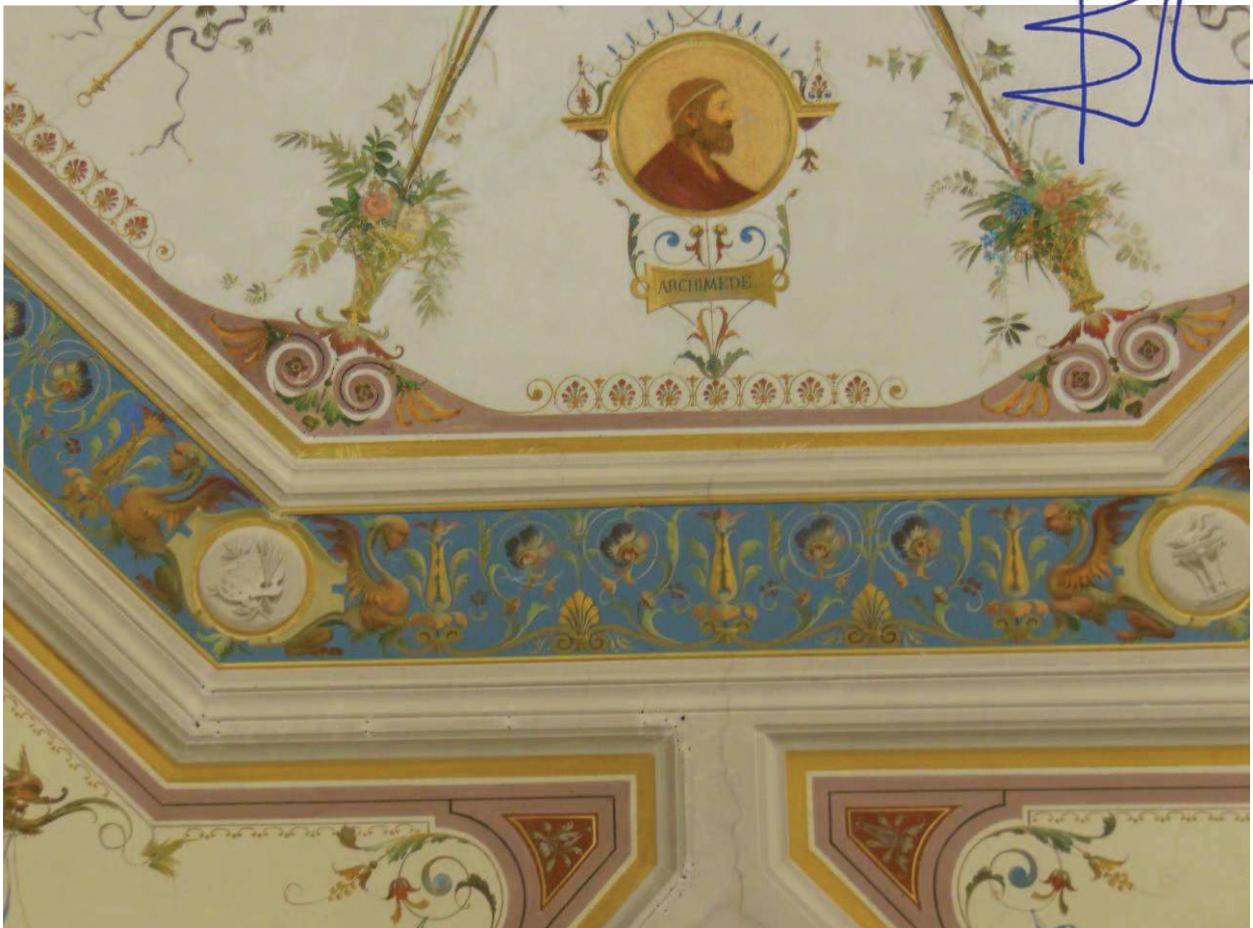
Foto DSCN1327 – Dettaglio delle lesioni da intonaco
