Alternanza Scuola Lavoro: Progetto Sicurezza e Manutenzione degli edifici scolastici

IIS Dante Alighieri, Anagni

Realizzazione del lavoro

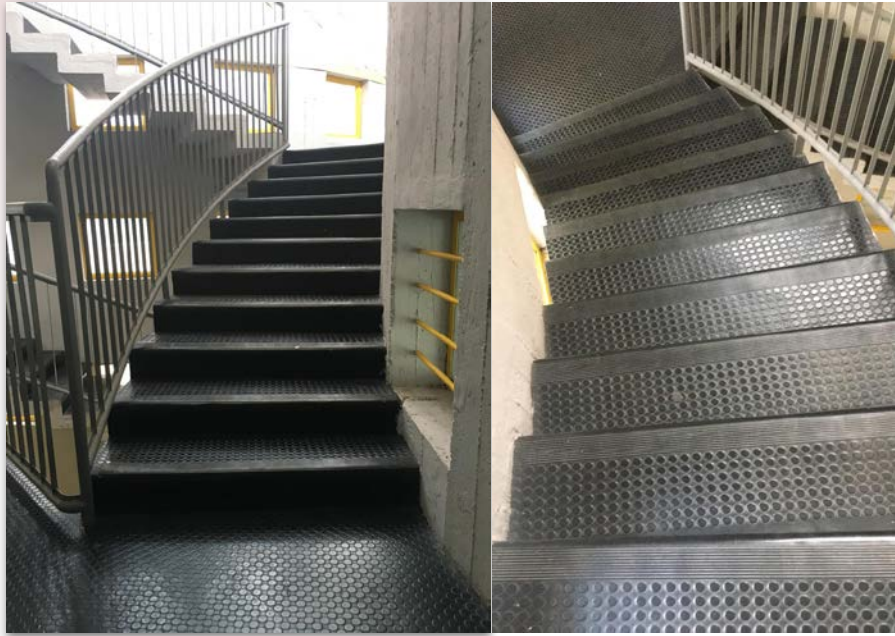
Oggetto: Locale scale del nostro istituto (IIS D. Alighieri)

La particolare “architettura” delle nostre scale (in origine l’edificio non era neanche stato pensato come scolastico), ha recentemente causato vari infortuni (soprattutto scivolamenti) , nonostante la presenza dell’antisdrucchiolo.

Cause: tali infortuni potrebbero essere dovuti all’irregolarità della pedata, che va restringendosi verso il corrimano e dalla scarsa attenzione dei passanti.

Possibili soluzioni: l’affissione di un’apposita segnaletica in prossimità delle scale, che richiami all’attenzione il passante, oppure segnalare sul gradino stesso l’irregolarità, magari con l’apposizione di una banda colorata.

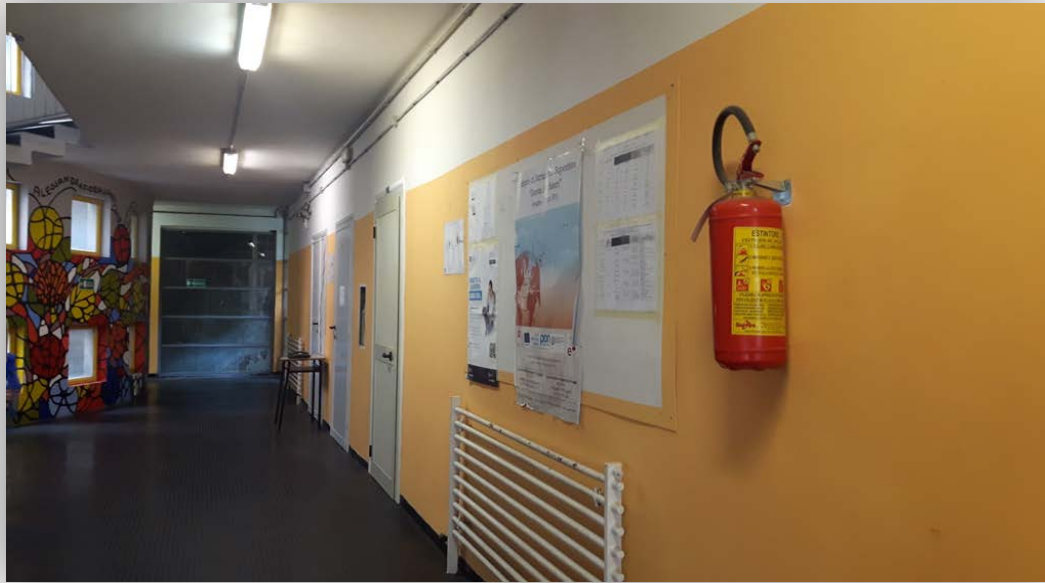
Oggetto: segnaletica estintori (IIS D. Alighieri)

Abbiamo analizzato i due estintori del piano bianco, in prossimità di uno dei due è assente la segnaletica.

Soluzioni: Affiggere la segnaletica mancante.

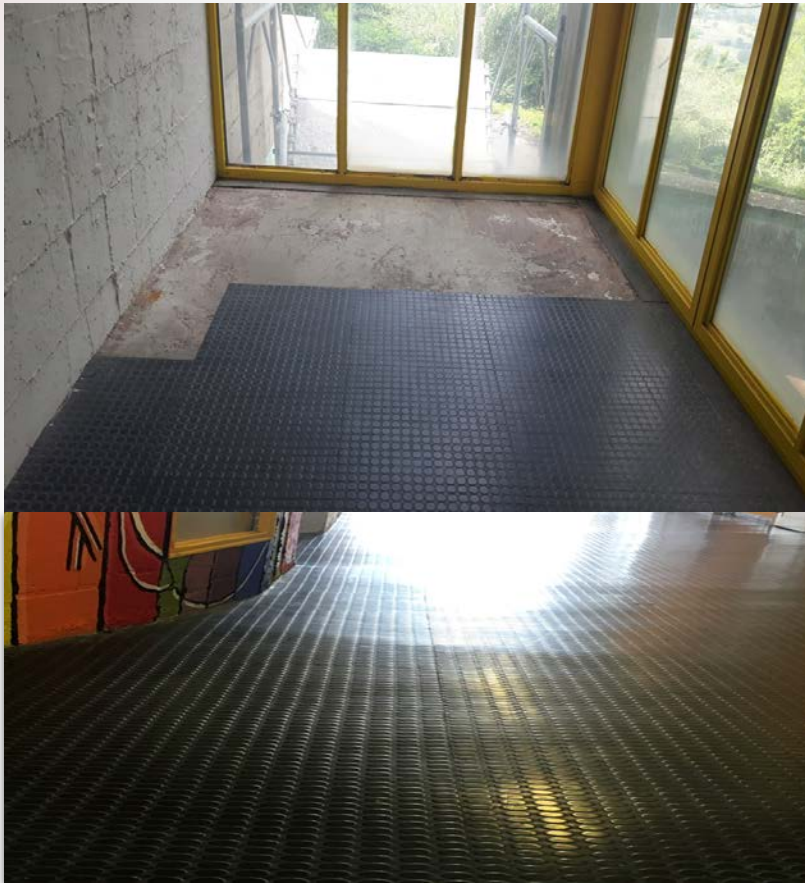
Oggetto: Irregolarità pavimento

Descrizione: il pavimento risulta dissestato in prossimità di alcune classi e in prossimità delle scale. In prossimità delle finestre il rivestimento del pavimento è totalmente assente, con la possibilità di sviluppo di muffe o infiltrazioni.

Possibili soluzioni: in prossimità del pavimento dissestato, si potrebbero apporre delle bande che segnalino l'irregolarità. Dove il rivestimento è totalmente assente sarebbe utile delineare la zona con del nastro segnaletico e rivestirlo il prima possibile.

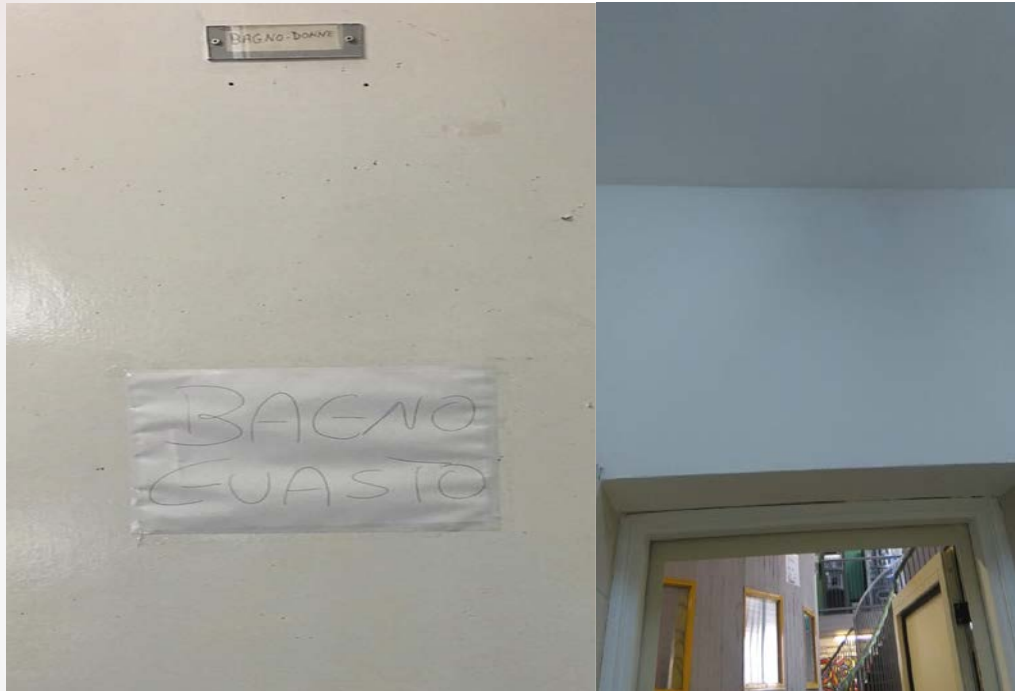
Oggetto: Irregolarità bagno

Nel piano da noi analizzato sono presenti due bagni: uno per le alunne e uno per gli alunni. Il bagno delle alunne è guasto e quindi inutilizzabile; il bagno degli alunni è privo di carta igienica, sapone per le mani e nell'antibagno non è presente l'illuminazione d'emergenza;

Soluzioni: mettere a disposizione ciò che manca e riparare il bagno delle alunne.

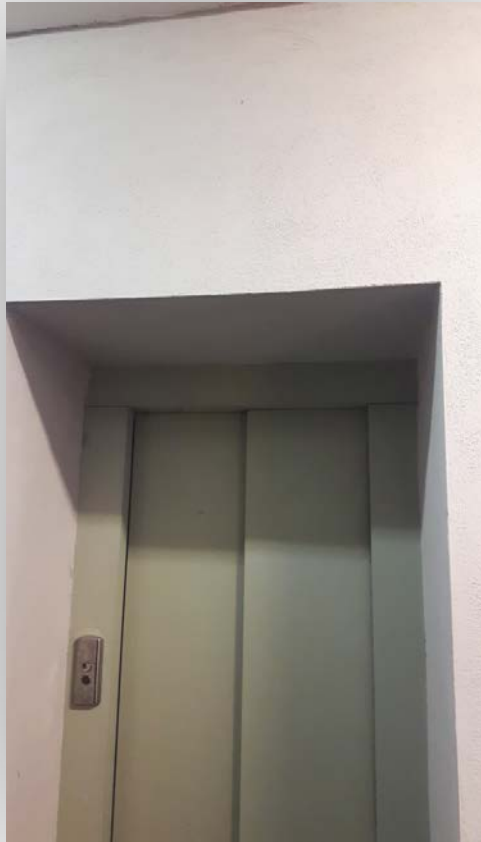
Oggetto: revisione dell'ascensore.

Descrizione: è stato effettuato un controllo del macchinario e risulta quasi tutto a norma. Il locale macchinario è adeguatamente protetto. E' presente la marcatura CE e i pulsanti di emergenza per effettuare la chiamata, tuttavia manca il segnale di divieto di utilizzo in caso di incendio.

Soluzioni: affiggere la segnaletica mancante.
