### 3 – scuola in via Panisperna 255, via Sant' Agata dei Goti 19

MATRICOLA EDIFICIO	2195, 2196, 9114
MUNICIPIO	I
ARCHIVIO CONSERVATORIA	posizione 521
CATASTO	foglio 493 part. 19, 20, 22
TIPO DI SCUOLA	Istituto tecnico per il Turismo
DENOMINAZIONE ATTUALE	"Cristoforo Colombo"
DENOMINAZIONE ORIGINALE	Margherita di Savoia
UBICAZIONE	via Panisperna 255, via S. Agata dei Goti 19
TIPO DI SCUOLA	Media
DENOMINAZIONE ATTUALE	succursale "Visconti"
UBICAZIONE	via S. Agata dei Goti, 19
TITOLO DI PROVENIENZA	dal demanio dello Stato per Atto di permuta 6 giugno 1902 Dalla Sig.ra Giuseppina Rem Picci per atto di compravendita 18 giugno 1907
REALIZZAZIONE	fine '800, trasformazione in scuola e costruzione dell'edificio in via S. Agata dei Goti, 1929 costruzione della palestra
TECNICA COSTRUTTIVA	edificio A e C, muratura portante, B cemento armato
SUPERFICIE TOTALE LOTTO	mq 3972,38
SUPERFICIE COPERTA	mq 2616,45 mc 42.806,820
VALORE INVENT. STORICO	€ 5.397.947,00

© LO STATO ATTUALE: IL SOPRALLUOGO (2004)

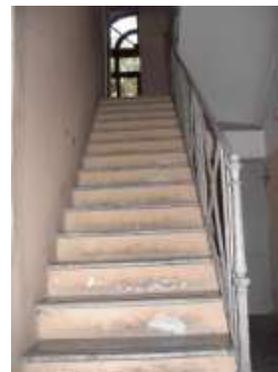
scala di accesso al piano seminterrato

Il piano seminterrato è accessibile direttamente da un portone su via Panisperna ed è collegato internamente da una scala a rampa unica di dimensioni ridotte.

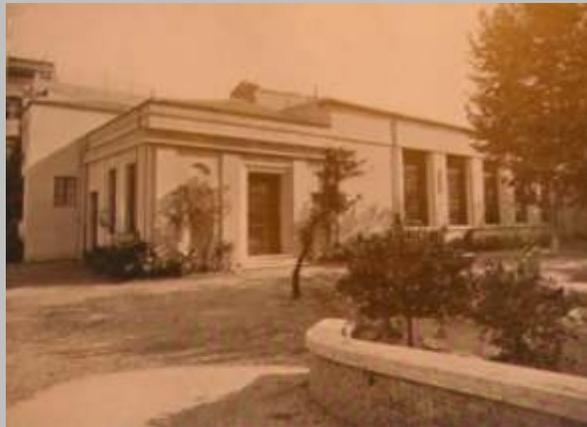
edificio B, la palestra prima della sopraelevazione

La palestra è stata costruita nel 1929 poi trasformata e sopraelevata di un piano nel 1955. Travi e pilastri sono stati rinforzati (ricostruiti?) e sagomati e presentano delle mensole esterne per sopportare il peso del piano aggiunto.

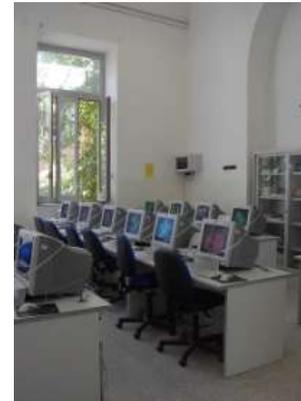
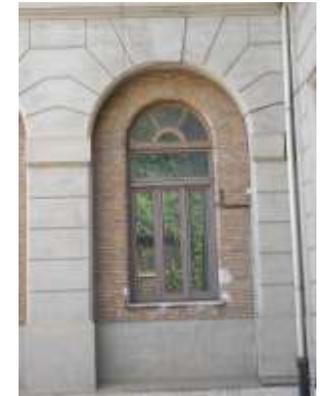
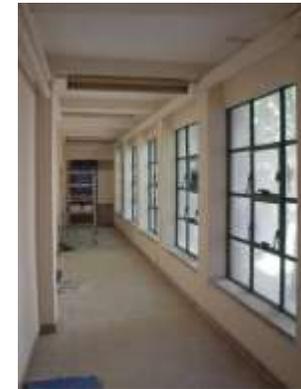
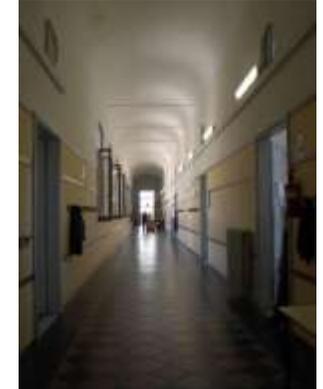
Passaggio di collegamento con la palestra

**Serramenti esterni:** infissi in legno; al piano terra e primo, le finestre sono a tre battenti con quello centrale fisso e con sopraluce apribile. Negli ambienti al primo piano delle ali laterali, vi è sopra la finestra, una apertura quadrata con infisso in legno non apribile. Nel passaggio di collegamento con la palestra vi sono infissi in ferro ripartiti in quadrati, con i due centrali con apertura a vasistas

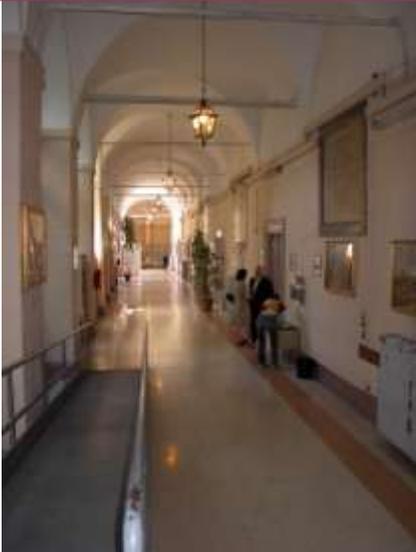
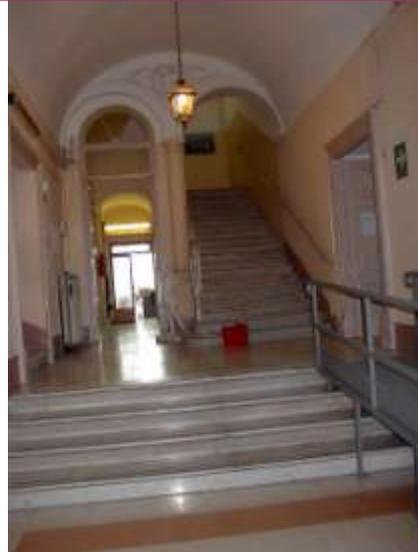
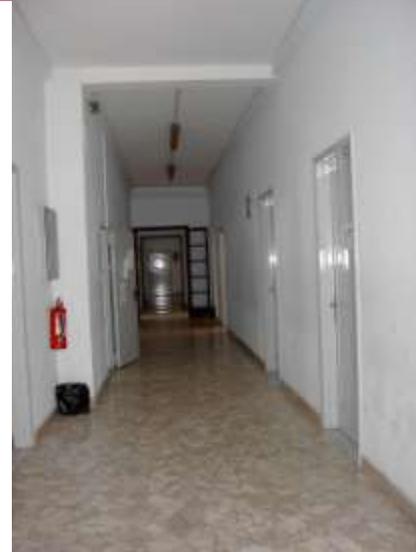
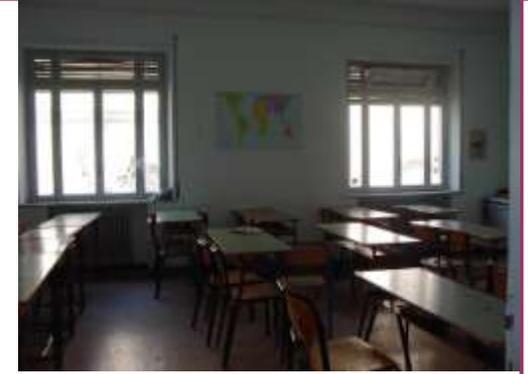
Edificio A, corridoio piano terra e primo, scale piano terra e aule

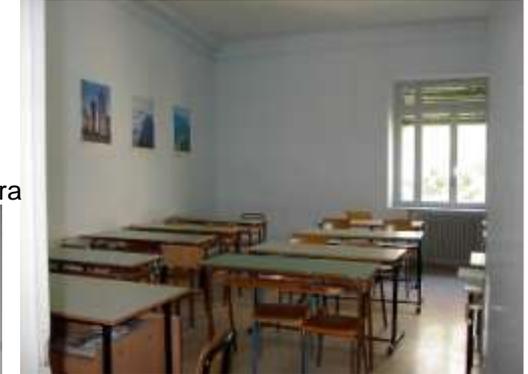
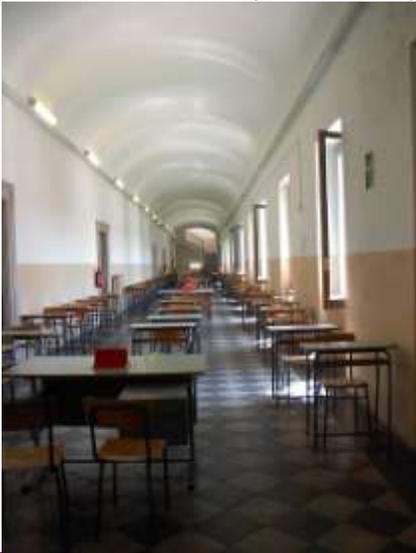
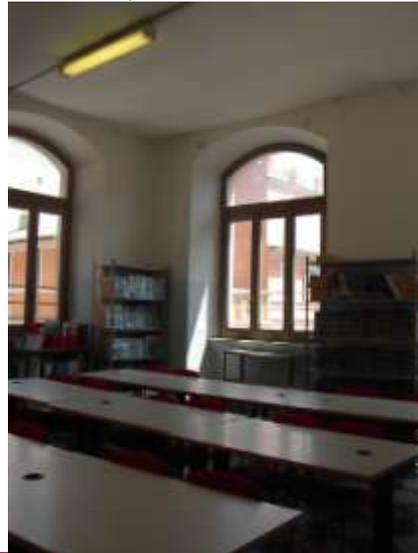
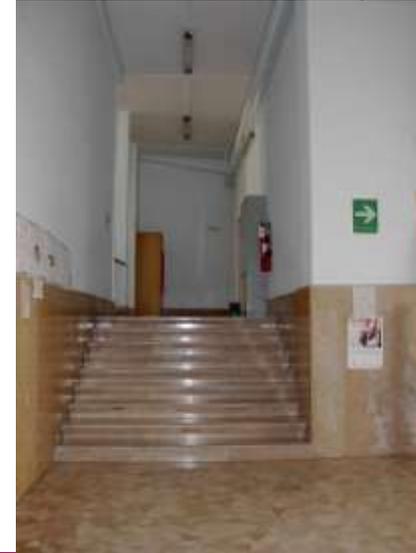
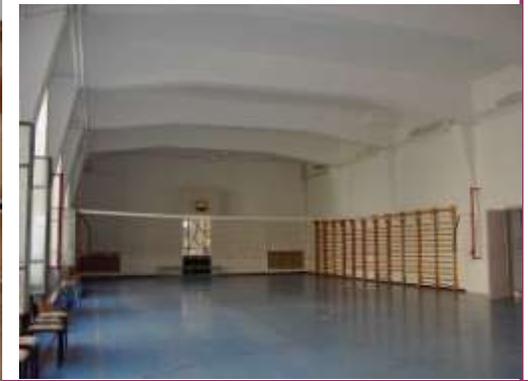
Edificio B, corridoio, scale, aule, palestra

I pavimenti del primo piano sono piuttosto usurati e discontinui.

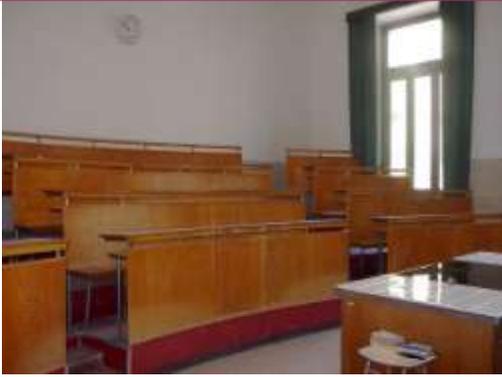
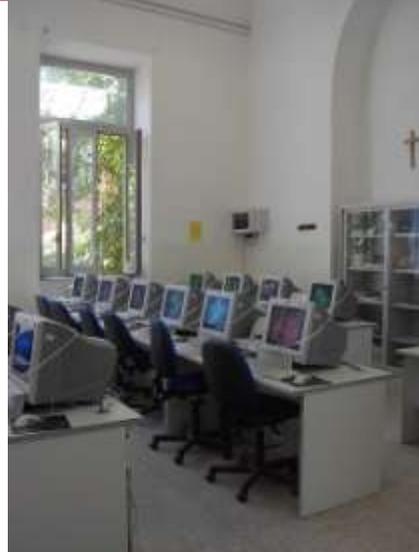
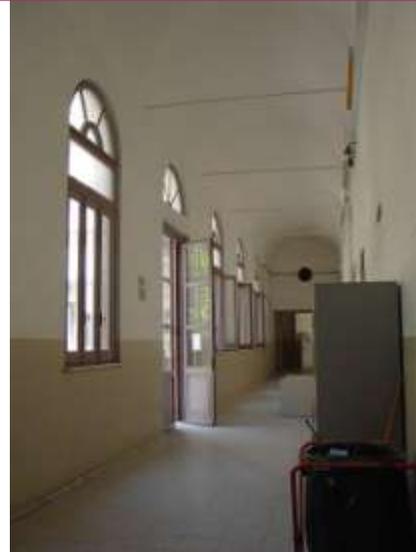
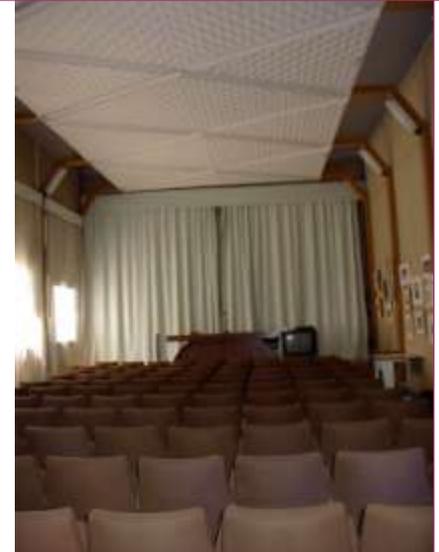
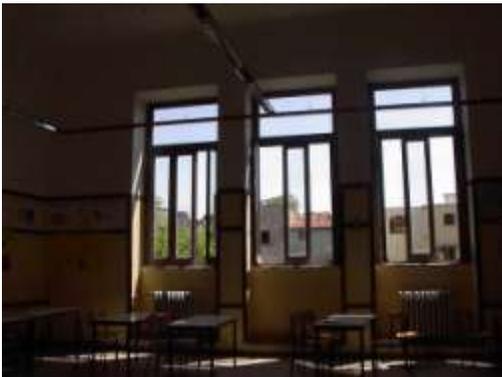
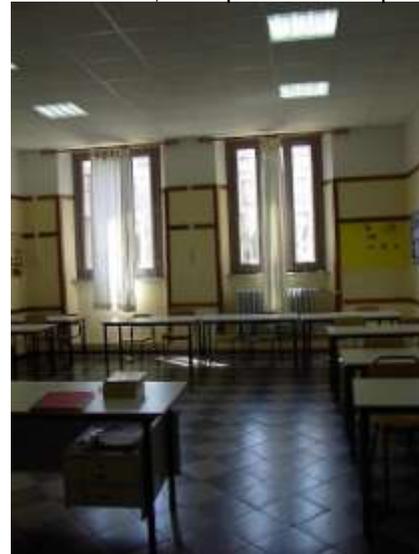
I solai hanno controsoffitti a camera a canne, fanno eccezione le aule del primo piano nelle due ali laterali che hanno controsoffitti in cartongesso posti sotto il sopraluce delle finestre. *Servizi igienici:* gres al pavimento e piastrelle in ceramica alle pareti.

Edificio C, aule piano terra e primo con controsoffitto in cartongesso, corridoio piano terra e primo, aula magna, scala

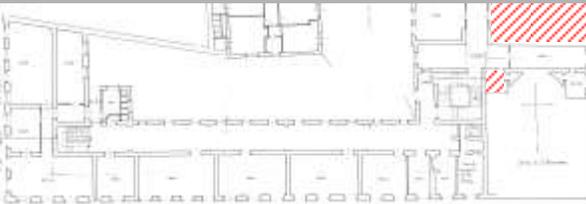
1975, revisione inventario, piano primo, in rosso l'ascensore e le aule controsoffittate

L'edificio è stato costruito alla fine dell'800, le modifiche apportate successivamente consistono nella: controsoffittatura con travetti in metallo e solaio in cartongesso dell'aula magna al piano terra; controsoffittatura delle aule al piano primo poste nelle due ali laterali all'altezza del sopraluce delle finestre; inserimento di un ascensore in prossimità della scala all'interno di un vano chiuso; creazione di un passaggio di collegamento coperto con l'edificio della palestra.

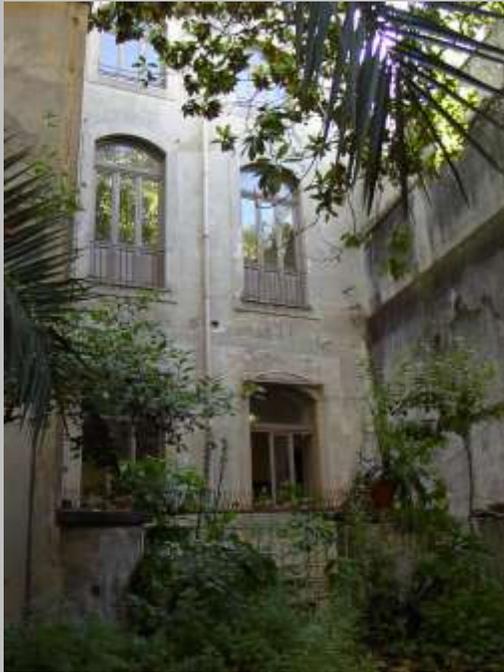
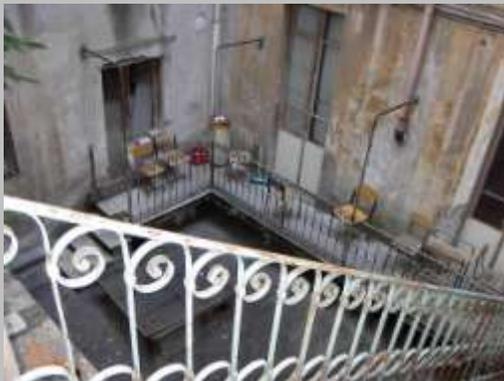
Nel 1906 è stato annesso il palazzo Rem Picci, posto all'angolo tra via Panisperna e via dei Serpenti e sono stati eseguiti lavori per integrare la nuova parte alla preesistenza. Tali lavori sono consistiti nell'eliminazione della scala del palazzo e nella formazione di un vano distributivo. E' questa la parte di edificio che recentemente è stata ristrutturata per poter inserire le aule di informatica.

*Prospetto interno e corte dell'edificio Rem Picci*
