3 - scuola in via Salaria 159

MATRICOLA EDIFICIO	17474, 3042, 3594
MUNICIPIO	II
ARCHIVIO CONSERVATORIA	posizione 620
CATASTO	foglio 549 part. 169 e 170
DENOMINAZIONE ORIGINALE	Scuola Elementare "Principe di Piemonte"
TIPO DI SCUOLA	media
DENOMINAZIONE ATTUALE	Istituto comprensivo di via Salaria 159, ex "Vittorio Alfieri"
UBICAZIONE	via Salaria 159
TIPO DI PROVENIENZA	1915 acquisizione del fabbricato e dell'area fabbricabile annessa
REALIZZAZIONE	1916 manutenzione e adeguamento 1929 costruzione della palestra 1966 costruzione dell'alloggio del custode
TECNICA COSTRUTTIVA	muratura portante
SUPERFICIE TOTALE DEL LOTTO	mq 1.650 ca.
SUPERFICIE COPERTA	mq 1.250 ca. (75%)
VALORE INVENTARIALE STORICO	€ 2.529.076,00

C LO STATO ATTUALE: IL SOPRALLUOGO (2005)

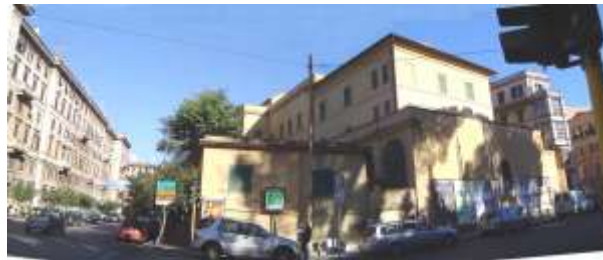
Il primo piano nel 1953

All'acquisto l'edificio fu destinato a scuola Elementare. L'impianto planimetrico esistente fu adattato secondo uno schema con uno stretto corridoio centrale che ai due lati distribuisce le aule esposte a ovest e a est. Al piano terreno l'ingresso e l'atrio sono collocati in posizione laterale e danno accesso ad un corpo scala e a un ambiente grande destinato ad Aula Magna; gli altri ambienti si raggiungono passando per il porticato che si affaccia sul giardino.

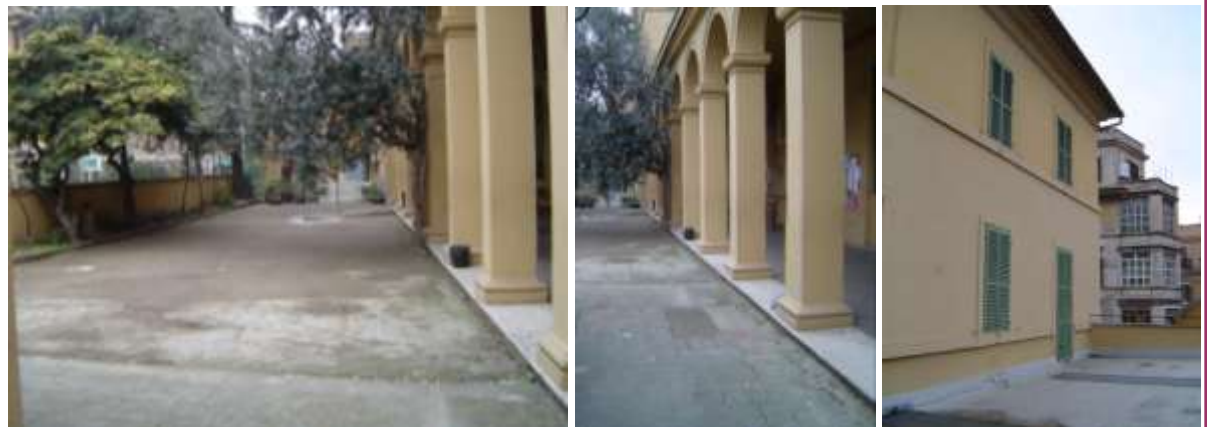
Distacchi parziali dell'intonaco sono visibili sul muro verso via Spontini.

Sono visibili sconnessioni e ristagni d'acqua nella pavimentazione del cortile.

La pavimentazione del terrazzo al primo piano presenta ristagni d'acqua e rattoppi parziali con materiale impermeabilizzante.

Su alcune parti della pavimentazione in piastrelle esagonali sono visibili segni di usura che non ne pregiudicano la complanarità.

Necessitano di manutenzione o sostituzione alcune finiture quali le zoccolature e le tinteggiature.
