## 4 - scuola in via Cavour 258, via degli Annibaldi 2/4

MATRICOLA EDIFICIO	2172
MUNICIPIO	I
ARCHIVIO CONSERVATORIA	posizione 117 - 118
CATASTO	foglio 493 part. 321
TIPO DI SCUOLA	Istituto Tecnico Commerciale
DENOMINAZIONE ATTUALE	"Leonardo Da Vinci"
UBICAZIONE	via Cavour 258, via Frangipane 38-40, via degli Annibaldi 2/4 via del Cardello 33
TIPO DI SCUOLA	Istituto Serale
DENOMINAZIONE ATTUALE	"Progetto Sirio"
UBICAZIONE	v. degli Annibaldi 2/4
TITOLO DI PROVENIENZA	acquisizione dalla Dir. Gen. del Fondo di Culto
PROGETTISTA	Mario Moretti (ingegnere Capo della Divisione Architettura dell'UTM)
IMPRESA	Ferri
REALIZZAZIONE	1893 - 1910
TECNICA COSTRUTTIVA	muratura portante
SUPERFICIE TOTALE LOTTO	mq 3.747,57
SUPERFICIE COPERTA	mq 3.048,84
CUBATURA EDIFICIO	mc 65.817,86
VALORE INVENT. STORICO	€ 6.842.342,83
ALTRE FUNZIONI	archivio storico Comune di Roma Dip. IV

### C LO STATO ATTUALE: IL SOPRALLUOGO (2004)

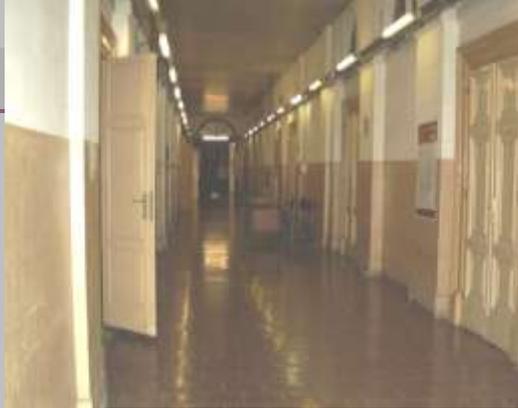
la "strada interna" al secondo piano del nucleo originario

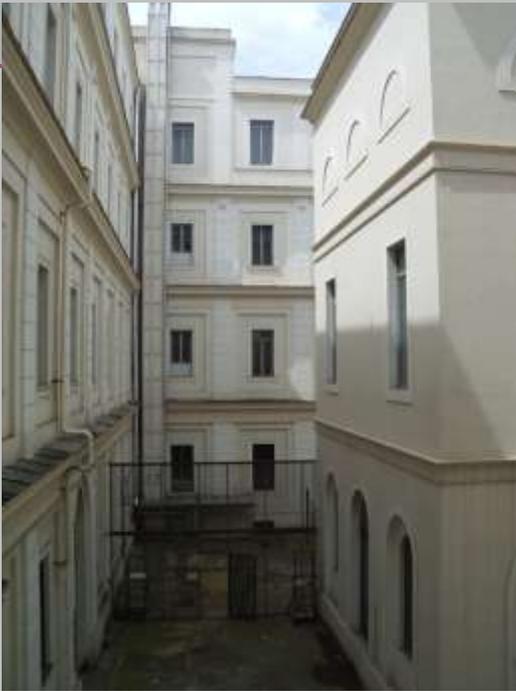
*cortili:* vi sono due cortili di dimensioni modeste non praticabili e quindi non utilizzati;

il cortile principale con l'aula magna in primo piano

Vista la mancanza di spazi all'aperto, si suggerisce di adeguare dal punto di vista strutturale e della sicurezza le due terrazze. In particolare la terrazza di copertura dell'aula magna costituisce un luogo centrale al livello del terzo piano e con poco impegno potrebbe essere reso accessibile ed utilizzabile per attività all'aperto. Lo stesso dicasi per la terrazza sommitale, anche se in questo caso è necessario individuare i luoghi in cui realizzare alcune scale di accesso a norma. Almeno il cortile maggiore potrebbe essere reso abitabile.

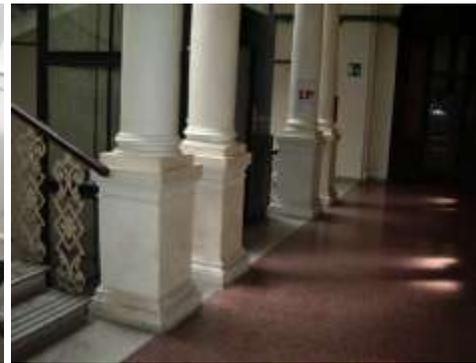
inserimento dell'ascensore nel corpo scala principale

L'inserimento dell'ascensore, riduce la monumentalità della scala principale e crea una zona scarsamente illuminata nei corridoi, in corrispondenza del secondo corpo scala.

Almeno uno dei due ascensori potrebbe essere spostato in una posizione diversa da quella attuale, per esempio all'interno del vano scala attualmente inutilizzato, collocato nella parte ovest dell'isolato verso via del Cardello. Il nuovo ascensore dovrebbe raggiungere anche la terrazza di copertura in modo tale da renderla accessibile a tutti.

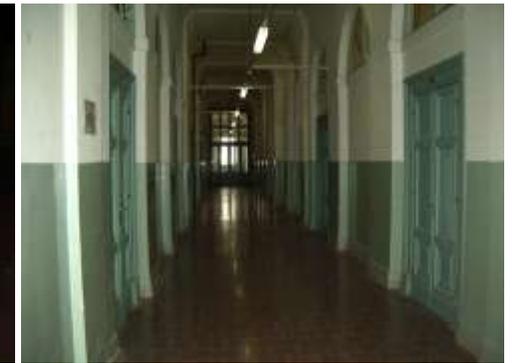
la "strada interna" al primo piano del corpo originale (ai lati i musei delle scienze)

Nel corridoio prospiciente via Frangipane i corpi illuminanti sono posti centralmente alla volta, in armonia con la struttura architettonica, mentre tubi idrici di grosse dimensioni appaiono posizionati ovunque senza alcun criterio.

I pavimenti sembrano essere stati sostituiti senza alcun criterio funzionale, percettivo ed estetico. Al primo ed al secondo piano i corridoi sono pavimentati con piastrelle di gres di scarsa qualità, in contrasto con la bellezza dei corridoi.

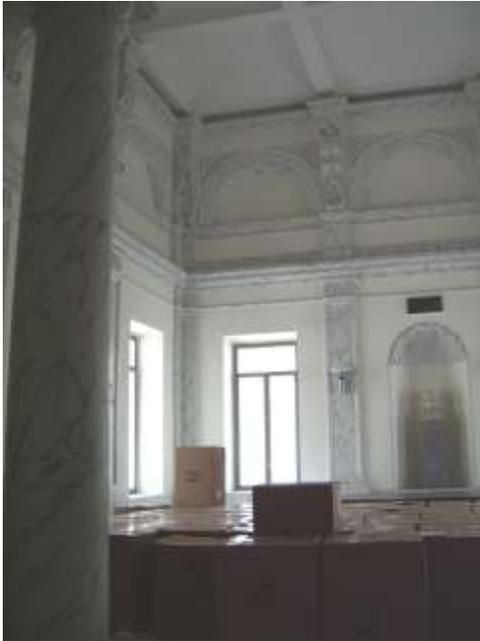
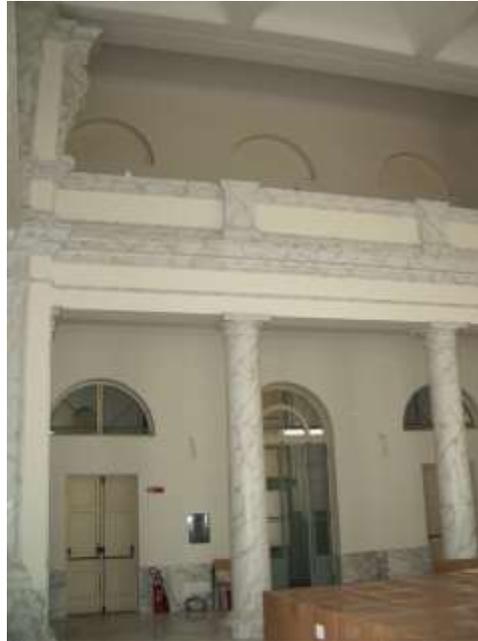
*l'aula magna al primo piano*

La Soprintendenza ai Beni Culturali ed Artistici ha recentemente sanato la situazione di degrado dell'aula magna, restaurando le marmoridee delle pareti, delle colonne ed i pavimenti in marmo.

Al contrario le porte in ferro della galleria dell'aula magna, i controsoffitti e i tubi fluorescenti posti lungo le pareti, alterano la prospettiva di archi disposti in successione ritmica e nascondono le volte.

È necessario completare il restauro iniziato con la sistemazione dell'aula magna, liberando gli elementi architettonici delle pareti interne. Infine, al terzo piano, è necessario rimuovere i controsoffitti aggiunti recentemente, ripristinare le camere a canne esistenti dopo averne verificato la stabilità.

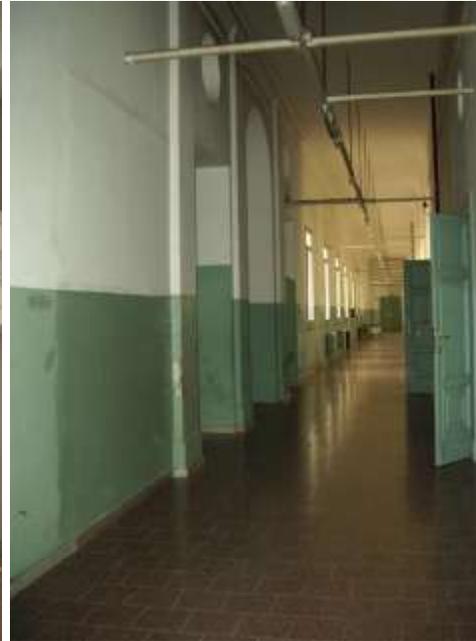
*corridoio al secondo piano*

Ci si chiede quale sia l'effettiva utilità dei controsoffitti realizzati nell'edificio, in modo particolare nelle aule al terzo piano e nel corridoio al secondo piano. Laddove questi sono stati realizzati per risolvere problemi di surriscaldamento del solaio di copertura, si dovrebbero utilizzare sistemi specifici più efficaci di isolamento termico. Laddove sono stati realizzati per limitare il disfacimento delle camere a canne o delle volte esistenti, sarebbe bene risolvere il problema restaurando e consolidando gli elementi pericolanti.

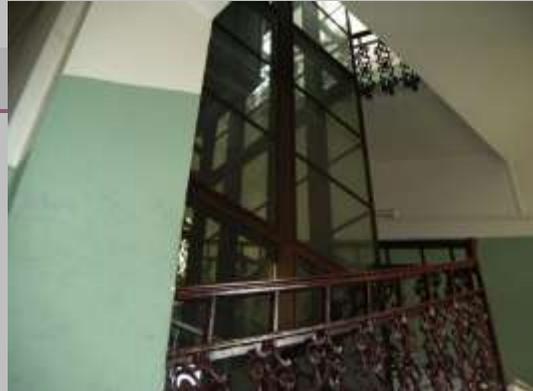
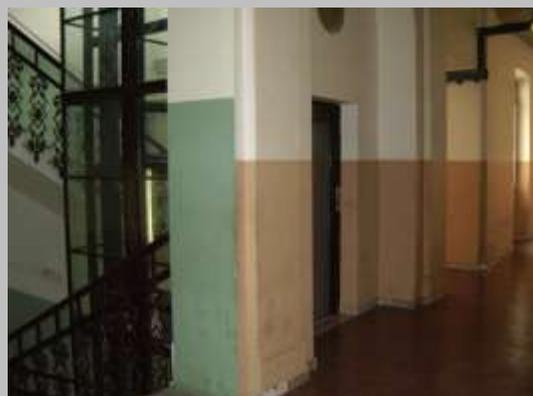
*inserimento dell'ascensore nelle scale verso via Frangipane*

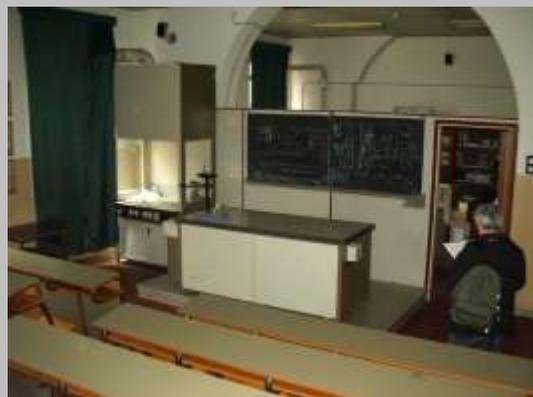
*aula di chimica al terzo piano*

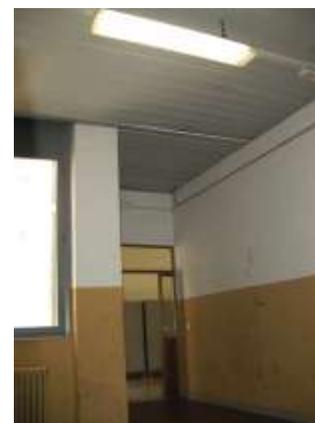
Bisogna però dire che il completamento dell'isolato e la creazione del terzo piano, avvenuti tra il 1890 e il 1910, sono stati realizzati senza risolvere in modo soddisfacente i collegamenti tra il corpo scala prospiciente via Cavour e quello prospiciente via Frangipane. Di recente si è deciso di realizzare al primo piano nel corridoio di collegamento, tra i due corpi, le sale di consultazione della biblioteca, trovando una destinazione d'uso appropriata per una zona altrimenti difficilmente gestibile e realizzando nel contempo un elemento efficace di separazione tra l'Istituto Leonardo da Vinci e l'Istituto Serale Sirio.

*corridoio di collegamento tra i corpi scala*

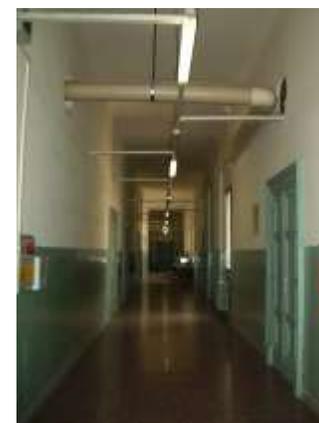
*impianto di aspirazione del laboratorio di chimica*
