MATRICOLA EDIFICIO	2180, 2181, 9118
MUNICIPIO	I (Rione Esquilino)
ARCHIVIO CONSERVATORIA	posizione 486, I, II
CATASTO	Foglio 494, part. 157, 158
TIPO DI SCUOLA	Istituto professionale
DENOMINAZIONE ATTUALE	"Leonardo da Vinci"
TIPO DI SCUOLA	Liceo scientifico
DENOMINAZIONE ATTUALE	"Isacco Newton"
DENOMINAZIONE ORIGINALE	Scuola Commerciale femminile "Reginaldo Giuliani" poi "Ernesto Nathan"; Sezione maschile "Amerigo Vespucci"
UBICAZIONE	via dell'Olmata, 4, 4b, 6
TIPO DI PROVENIENZA	Espropriazione per uso militare del Convento di Santa Prassede
PROGETTISTA	Ufficio Architettura e Fabbriche
REALIZZAZIONE	1903 parziale ricostruzione 1926 ampliamento (sez. maschile) 1928 sopraelevazione (sez. femminile)
TECNICA COSTRUTTIVA	muratura portante
SUPERFICIE COPERTA	mq 1867,02
CUBATURA EDIFICIO	mc 28991,51
VALORE INVENTARIALE STORICO	€ 3.833.956,00

C LO STATO ATTUALE: IL SOPRALLUOGO (2004)

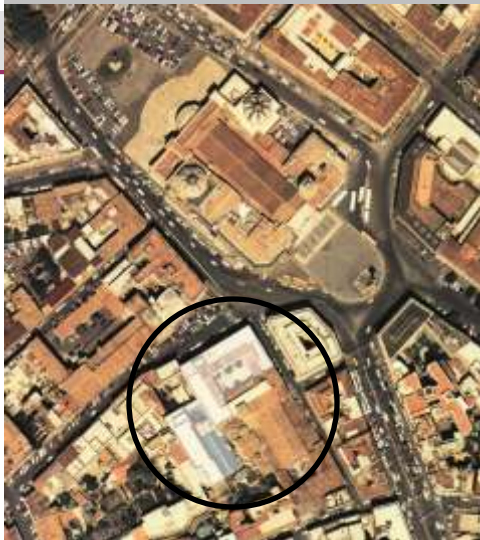
Planimetria
1 sezione femminile
Reginaldo Giuliani
(1904), ora *Leonardo da Vinci*
2 sezione maschile
Amerigo Vespucci
(1924), ora *Isacco Newton*

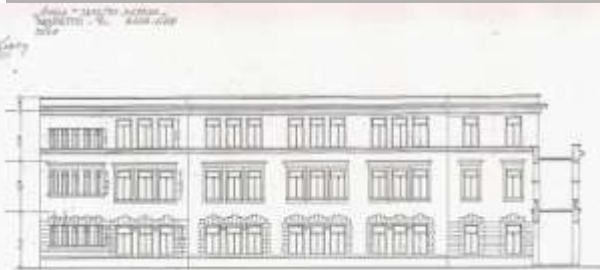
1924 Progetto dell'ampliamento sezione maschile "Amerigo Vespucci", ora "Isacco Newton"

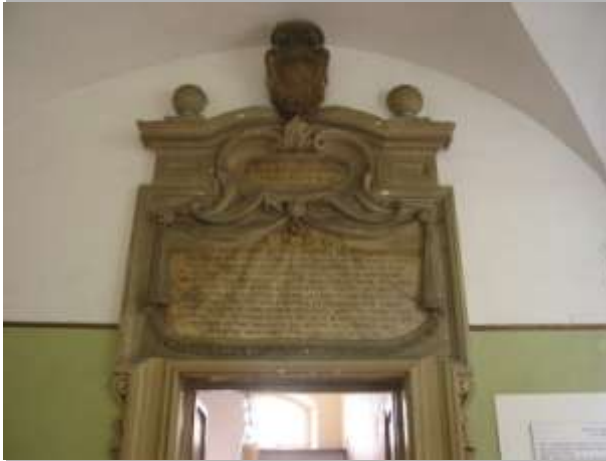
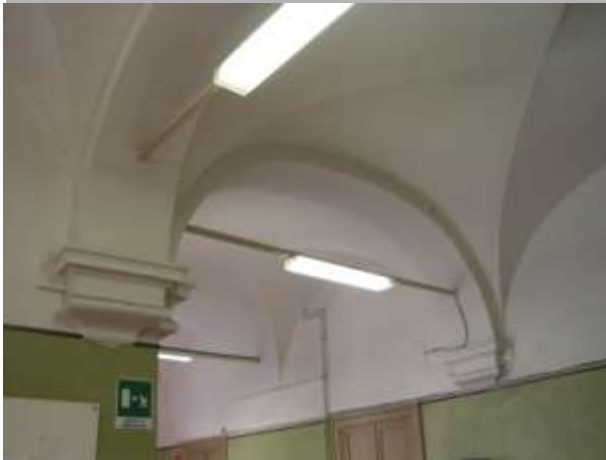
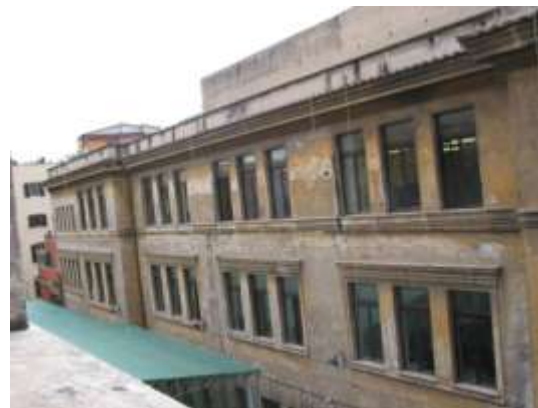
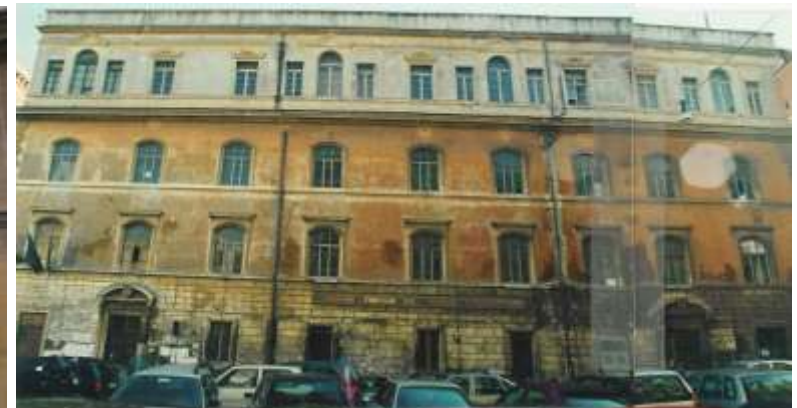
Particolare del portale sul corridoio;
volte del corridoio anulare;
prospetto dell'ampliamento (Isacco Newton)
prospetto su via dell'Olmata (Leonardo da Vinci)

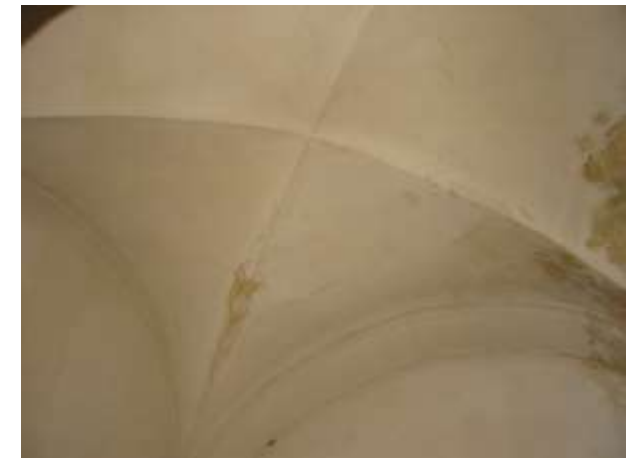
I problemi si riferiscono principalmente alla scarsa manutenzione dovuta ad un uso discontinuo della scuola in anni recenti. Le superfici esterne presentano situazioni di maggiore degrado fatta eccezione per quelle recentemente tinteggiate, nell'ex chiostro. Gli intonaci su via dell'Olmata e su via di Santa Prassede sono in parte caduti lasciando scoperte le murature, per cui è stato possibile riconoscere alcune delle fasi di realizzazione dell'edificio. All'interno esclusi alcuni punti in cui si rilevano infiltrazioni d'acqua dalle coperture, la situazione è mediamente buona. Sono in cattivo stato di conservazione tutti gli infissi in legno delle finestre su via dell'Olmata e via di Santa Prassede e quelli dell'ampliamento realizzato alla fine degli anni Venti ("Vespucchi"). L'ex chiostro, oggi usato come cortile, pur in buone condizioni di manutenzione risulta fortemente manomesso nelle sue qualità spaziali originarie dagli interventi di trasformazione e adattamento.

volta del secondo piano

L'edificio anche se in discrete condizioni di manutenzione non viene utilizzato nel migliore dei modi dato il continuo passaggio tra diversi istituti scolastici che non ha favorito una corretta e completa funzionalità. E' necessario un progetto di restauro delle facciate esterne che tenga conto delle diverse fasi storico costruttive e del particolare contesto ambientale. Per una completa utilizzazione si rivela necessario un progetto per la sicurezza e per il superamento delle barriere architettoniche. Data l'esiguità degli spazi esterni si potrebbe prevedere l'utilizzazione delle terrazze che godono di una particolare vista sulla città.

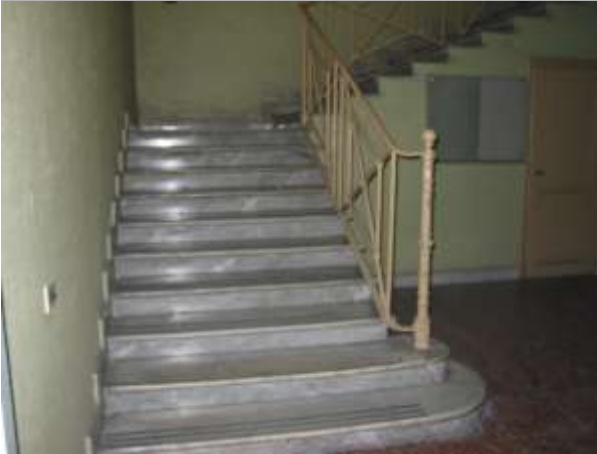
la scala a "C"
