10- scuola in via Francesco Guicciardini 6-8, via Ruggero Bonghi 28-32

MATRICOLO EDIFICIO	2192
MUNICIPIO	I
ARCHIVIO CONSERVATORIA	posizione. 173
CATASTO	foglio 501 part. 170
TIPO DI SCUOLA	Istituto Comprensivo (Materna, Elementare, Media) "Ruggero Bonghi"
DENOMINAZIONE ATTUALE	"Ruggero Bonghi"
DENOMINAZIONE ORIGINALE	Elementare Maschile e Femminile "Ruggero Bonghi".
UBICAZIONE	via Guicciardini 8 (elementare) via Ruggero Bonghi,30 (materna)
TIPO DI PROVENIENZA	Giunta Liquidatrice dell'Asse Ecclesiastico, (29 Novembre 1876)
PROGETTISTA	Mario Moretti (Ingegnere capo Divisione Architettura dell'UTM)
IMPRESA COSTRUTTRICE	Borruso
REALIZZAZIONE	1906- 1911
TECNICA COSTRUTTIVA	muratura mista
SUPERFICIE COPERTA	mq 1305,33 (revisione 1965)
SUPERFICIE SCOPERTA	mq 1452,20 (revisione 1965)
VALORE INVENTARIALE STORICO	€ 5.399.253,00

C) LO STATO ATTUALE: IL SOPRALLUOGO (2004)

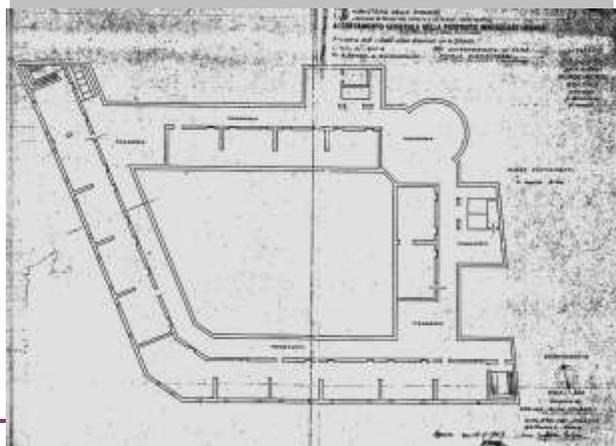
Pianta piano terrazza, accertamento catastale del 1953

I locali corrispondono alle aule sottostanti ma la pendenza del tetto, ad una falda, ne limita, l'uso. I muri bassi di questi locali sono dotati di aperture triangolari collegate a quelle predisposte nelle murature delle aule.

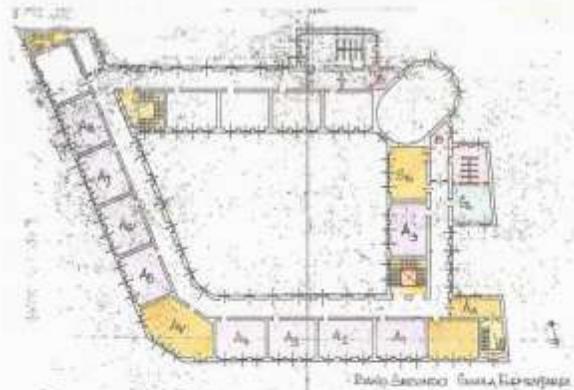
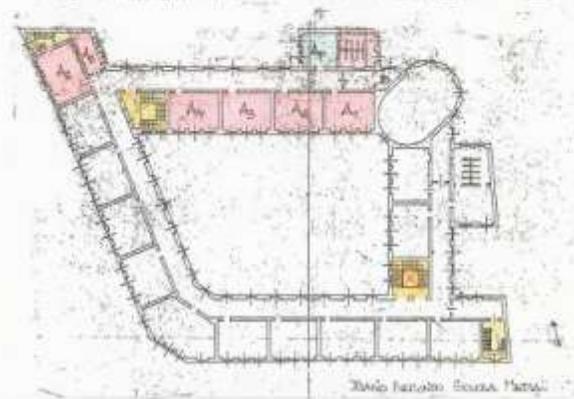
Pianta secondo piano con le funzioni attuali

AULE: 9 Tot. Sup.	mq 416,5
Attività varie_(Ar+Aa+Av)	mq 153
Aula Doposcuola	mq 45,00
Sala sussidi	mq 34,50
Servizi igienici comuni	mq 32,06
SCUOLA MEDIA	
AULE: 5 (A1/A4 + As)	mq 250,75
Servizi igienici comuni	mq 33,0
Aula Professori	mq 27,5

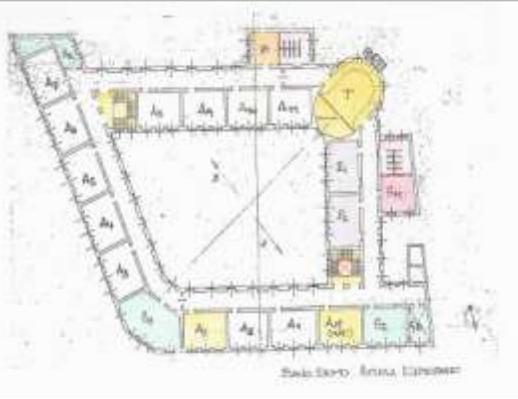
Pianta primo piano con le funzioni attuali

AULE : 11 Tot. Sup.	mq 503,75
Aula ceramica "Ac"	mq 45,00
Spazi amministrativi:	mq 207,4
Servizi igienici (N)	mq 33,0
Servizi igienici (NE)	mq 32,06
Attività sportive (P1 +P2)	mq 99,0
Sala Bidelli	mq 28,81
Sala Medica	mq 40,62

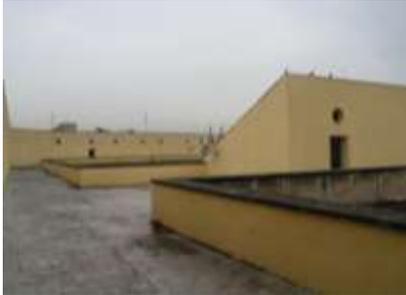
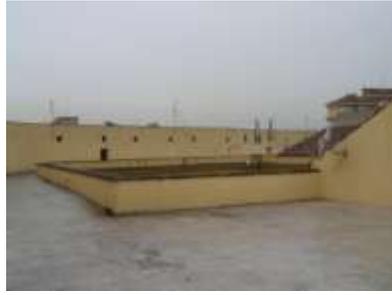
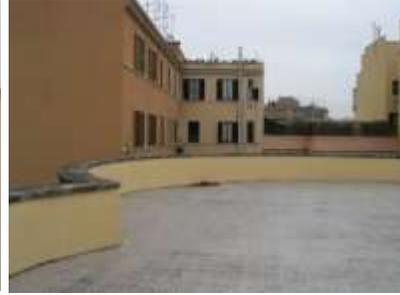
Copertura: a terrazzo con pavimento in marmette; locali coperti a tetto a una falda travi in legno parallele alla pendenza e pianellato; in alcuni locali il tetto è stato rifatto recentemente.

Terrazza;
Tetto rifatto di recente di uno dei locali

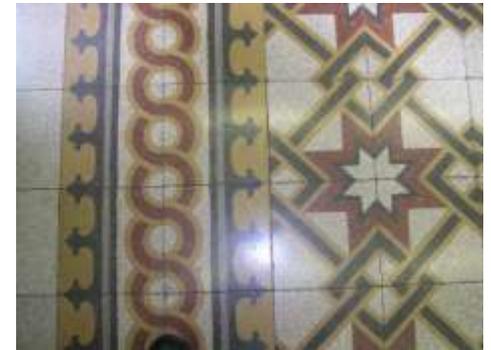
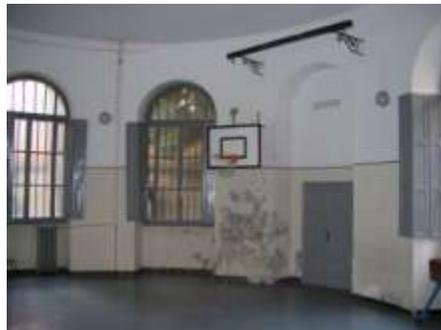
Palestra ovale Portale di accesso alla palestra dal cortile centrale con infisso rinnovato in alluminio;

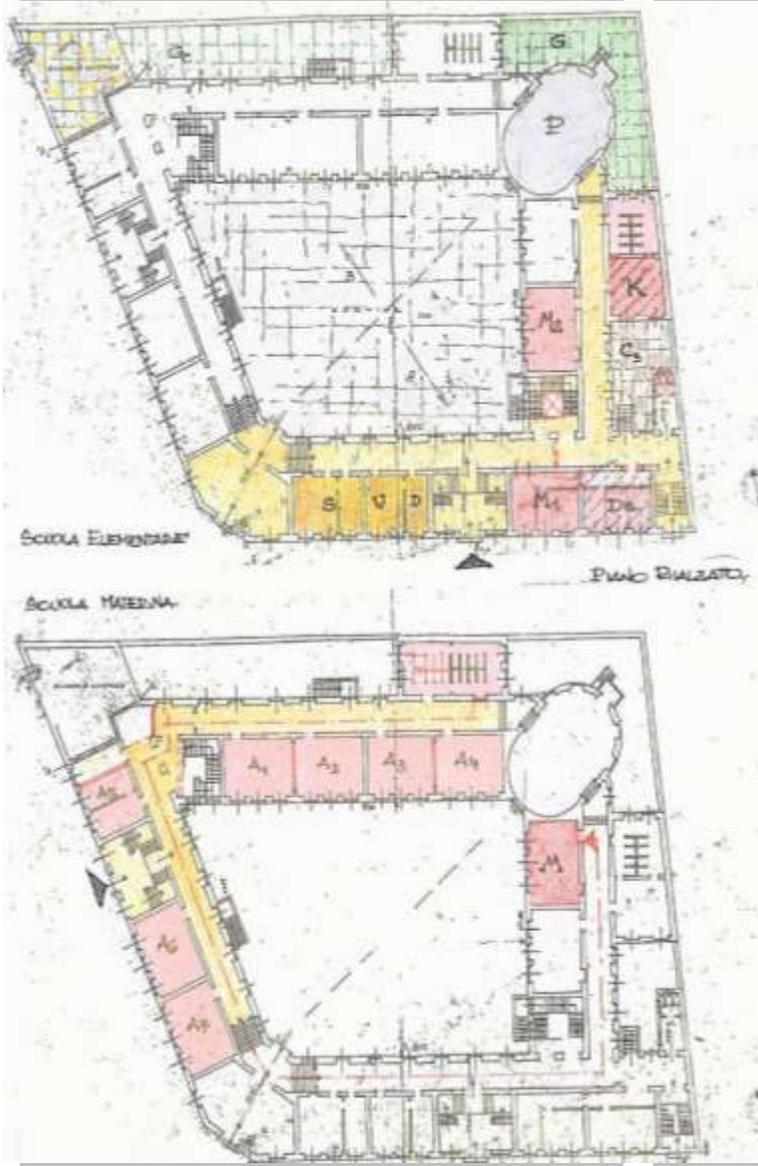
Le condizioni generali dell'edificio sono mediocri. I problemi principali riguardano le infiltrazioni d'acqua nei locali coperti a tetto, (alcuni dei quali ristrutturati nel 1965 e in anni più recenti), e per risalita nei locali del seminterrato, entrambi in stato di abbandono da diversi anni. Le infiltrazioni d'acqua interessano anche la palestra ovale sulla parete confinante con il giardino piccolo anch'esso in condizioni evidenti di degrado. In analoghe condizioni si trova il cortile di servizio e le scalette di accesso al seminterrato dal cortile centrale.

Palestra ovale

Cortile di servizio

Locali della terrazza

Piano seminterrato
