10- scuola in via Ostiense, 263

MATRICOLA EDIFICIO	XI
MUNICIPIO	posizione 1201
ARCHIVIO CONSERVATORIA	foglio , part.
CATASTO	scuola Elementare e scuola Materna
TIPO DI SCUOLA	“Principe di Piemonte”
DENOMINAZIONE ATTUALE	scuola Elementare “Principe di Piemonte”
DENOMINAZIONE ORIGINALE	via Ostiense 263, via Leonardo da Vinci
UBICAZIONE	padiglioni prefabbricati, nuove costruzioni, e ristrutturazione di un manufatto preesistente su area di proprietà comunale
TIPO DI PROVENIENZA	Arch. Ignazio Guidi per l'impianto generale e per gli edifici in muratura del 1940, Arch. R. Ramponi per gli edifici del 1965
PROGETTISTA	
REALIZZAZIONE	1940, 1965
TECNICA COSTRUTTIVA	edifici in muratura, padiglioni prefabbricati in legno, padiglione in masonite, edifici in c.a. e tamponature in muratura
SUPERFICIE TOTALE DEL LOTTO	mq vedi scheda B1
SUPERFICIE COPERTA	mq vedi scheda B1
CUBATURA EDIFICI	mc vedi scheda B1
VALORE INVENTARIALE STORICO

C LO STATO ATTUALE: IL SOPRALLUOGO (2010)

10- scuola in viale Leonardo da Vinci, 96

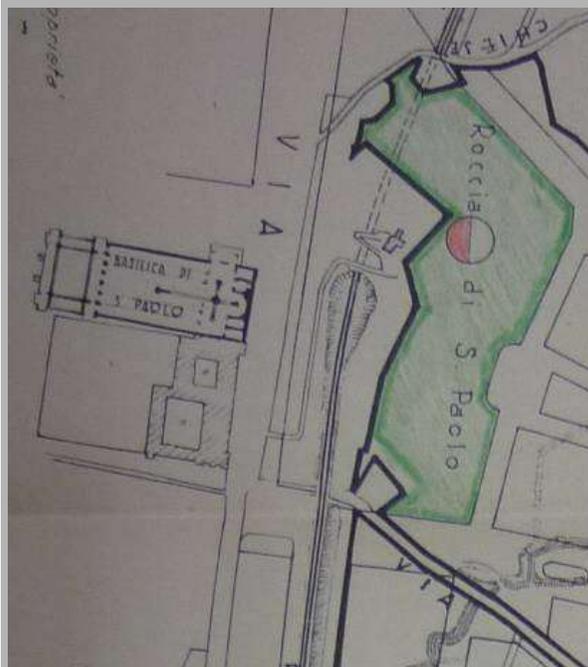
Planimetria storica della II Ripartizione del Patrimonio. La linea nera indica il limite della proprietà del soppresso Ente SMIR

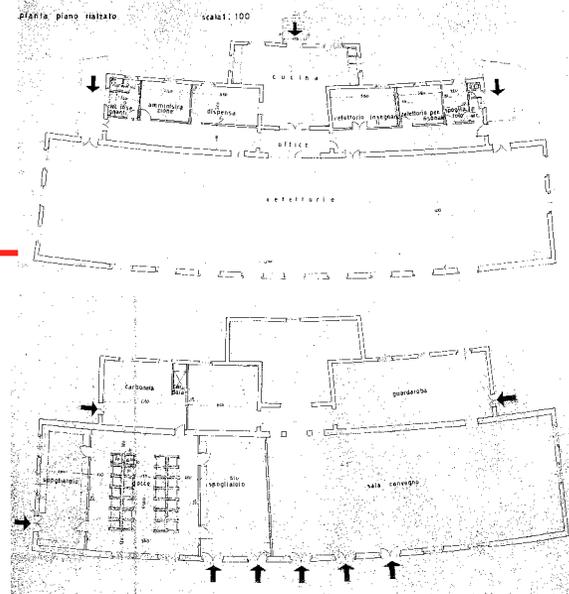
Padiglione del 1940, pianta del piano terra e del primo piano

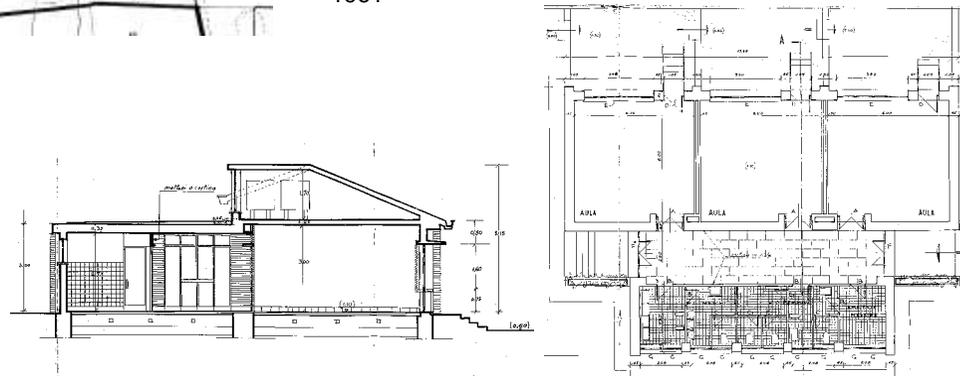
Padiglione del 1965, pianta e sezione di progetto datati 1961

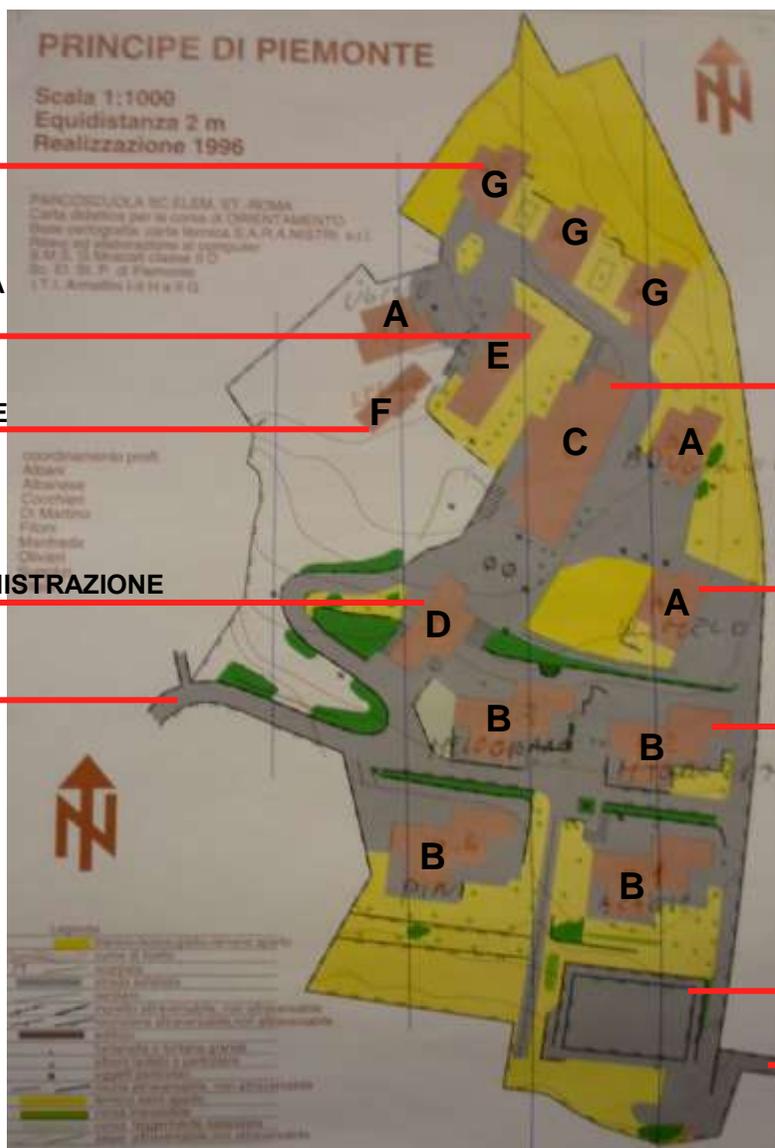
3 PADIGLIONI SCUOLA MATERNA

E PADIGLIONE SCUOLA ELEMENTARE/MATERNA

F PADIGLIONE SCUOLA ELEMENTARE

D PADIGLIONE DELL'AMMINISTRAZIONE EDIFICIO PREESENTENTE

C PADIGLIONE CENTRALE SCUOLA ELEMENTARE (MENSA, TEATRO, PALESTRA)

A 3 PADIGLIONI SCUOLA ELEMENTARE

B 4 PADIGLIONI SCUOLA ELEMENTARE

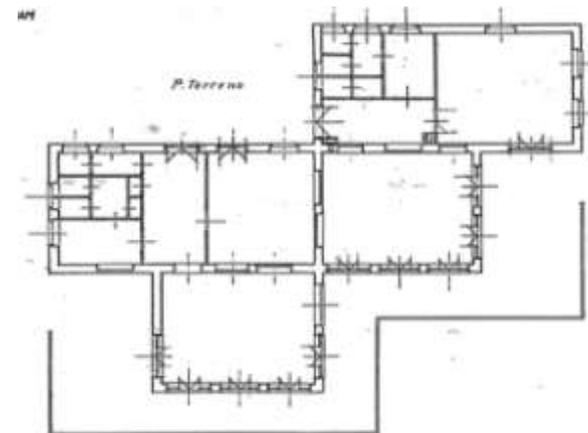
PADIGLIONE A (3 padiglioni in uso alla scuola Materna, 3 padiglioni in uso scuola elementare)

I sei padiglioni progettati nel 1961 dall'Arch. R. Ramponi e costruiti nel 1965 occupano un'area al bordo del lotto verso nord e est, un solo padiglione è invece collocato sul lato opposto verso ovest.

Sono composti da tre aule di forma quadrata in cui dalla parete ad est completamente vetrata è possibile accedere direttamente allo spazio esterno. Le aule sono servite da un largo corridoio illuminato sulle due testate e caratterizzato da mattoncini a faccia vista. Dal lato opposto alle aule si trova la zona dei servizi, illuminata con finestre alte con apertura a vasistas. I diversi ambienti si differenziano nella volumetria: mentre le aule presentano una copertura a falde il corridoio e i locali di servizio presentano una copertura piana che si trova ad una quota inferiore rispetto al piano di imposta del tetto.

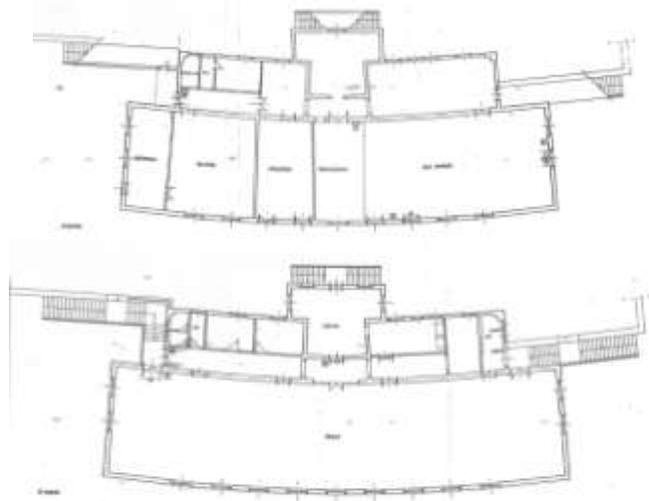
**PADIGLIONE C (in uso alle scuole Materna ed Elementare)**

L'edificio a due piani è il più grande della scuola e si trova al centro del piazzale sulla sommità dell'area, dove arriva la salita che conduce alla scuola dalla via Ostiense. Insieme all'edificio della direzione, rispetto al quale offre il fianco, costituisce il nucleo degli edifici per le funzioni collettive. Ospita i servizi comuni- palestra e sala conferenze al piano terra, mensa con relativi servizi al primo piano- ed è in uso sia alla materna che all'elementare. Un edificio di stampo moderno caratterizzato da una forma leggermente convessa e da un fronte dalle linee semplici composto dalla serrata successione delle bucaure, con infissi originali, e dalla bassa scalinata che enfatizza il ruolo dell'edificio nell'impianto complessivo. Il retro dell'edificio, forse preesistente, che ospita gli spazi di servizio, è caratterizzato da un volume basso e da una scalinata al centro del prospetto che evidenzia la simmetria della composizione.

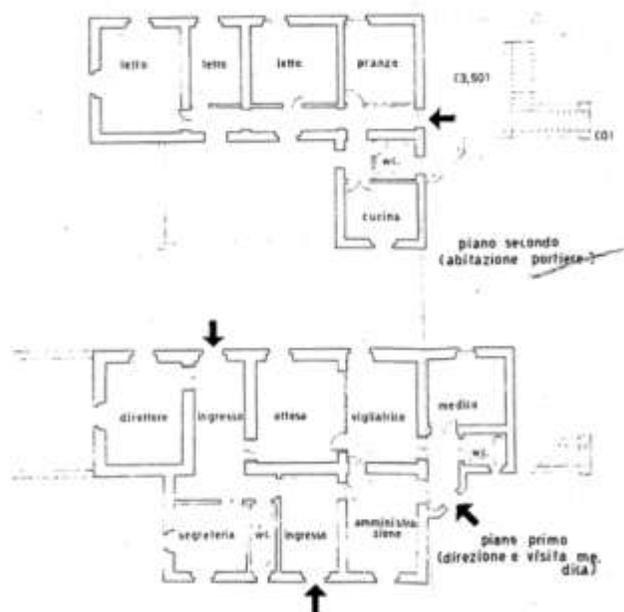
**PADIGLIONE D (in uso alla scuola Elementare)**

L'edificio in muratura a tre piani è l'unico preesistente ristrutturato per ospitare i locali della direzione, segreteria e all'ultimo piano alloggio del direttore della scuola. E' la prima costruzione che si percepisce dopo la lunga salita d'ingresso. L'edificio ha una volumetria complessa dovuta ad una pianta che cambia ad ogni piano. I prospetti caratterizzati da elementi tipici del casale romano rispondono all'esigenza figurativa di avere un edificio sobrio che si ambientasse bene con il contesto.

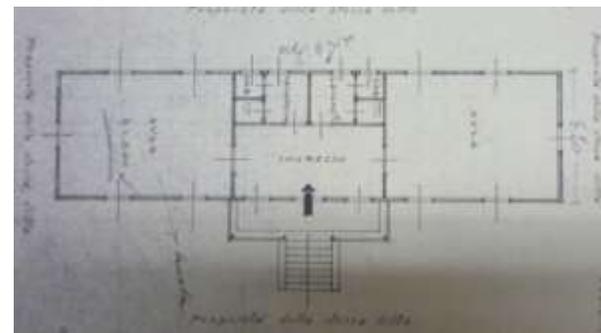
**PADIGLIONE F (non in uso perche' dichiarato inagibile)**

Il padiglione in legno collocato nel punto più alto del lotto è l'unico rimasto degli otto che originariamente componevano la scuola. E' anche l'unico a due aule, gli altri erano composti da una sola aula.

Una costruzione simmetrica e di esigue dimensioni con al centro l'area d'ingresso con i servizi e gli spogliatoi, servita da un portico antistante, e ai lati due aule rettangolari aperte su tre fronti con cinque finestre.

- Rimessa in pristino del padiglione in legno;

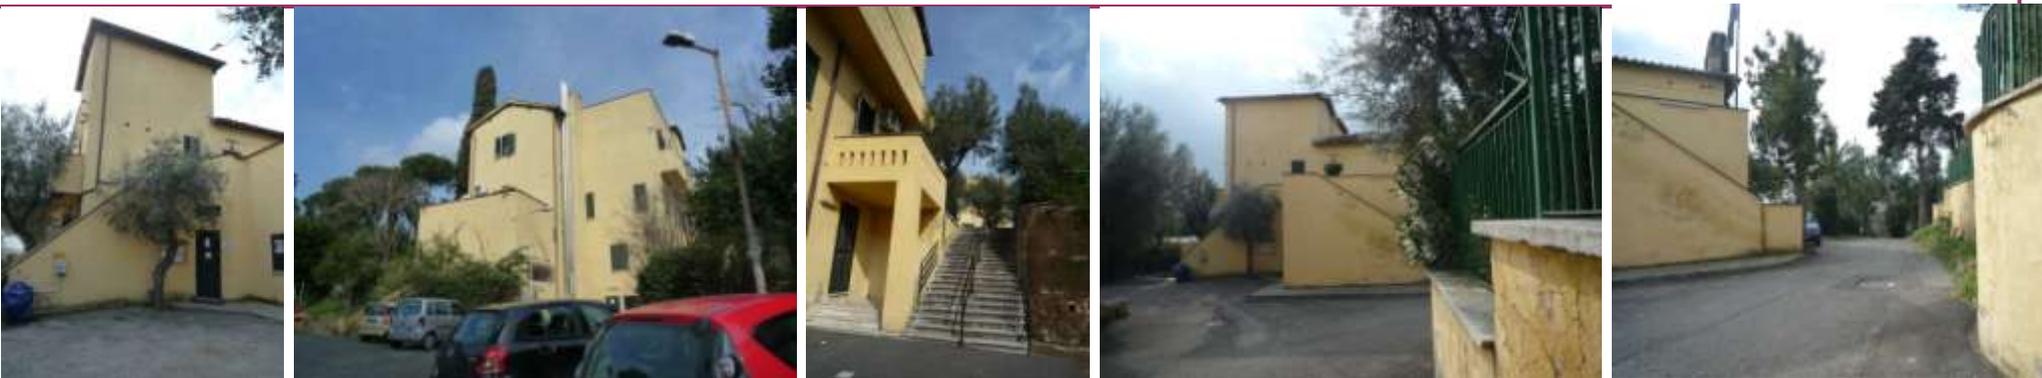
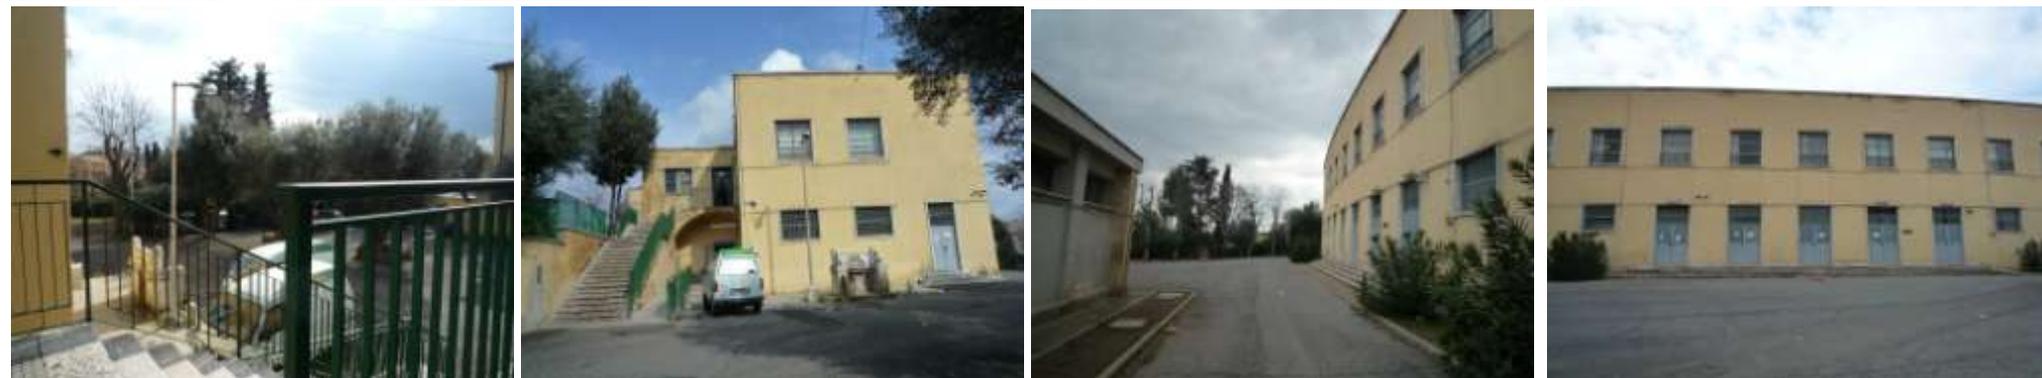
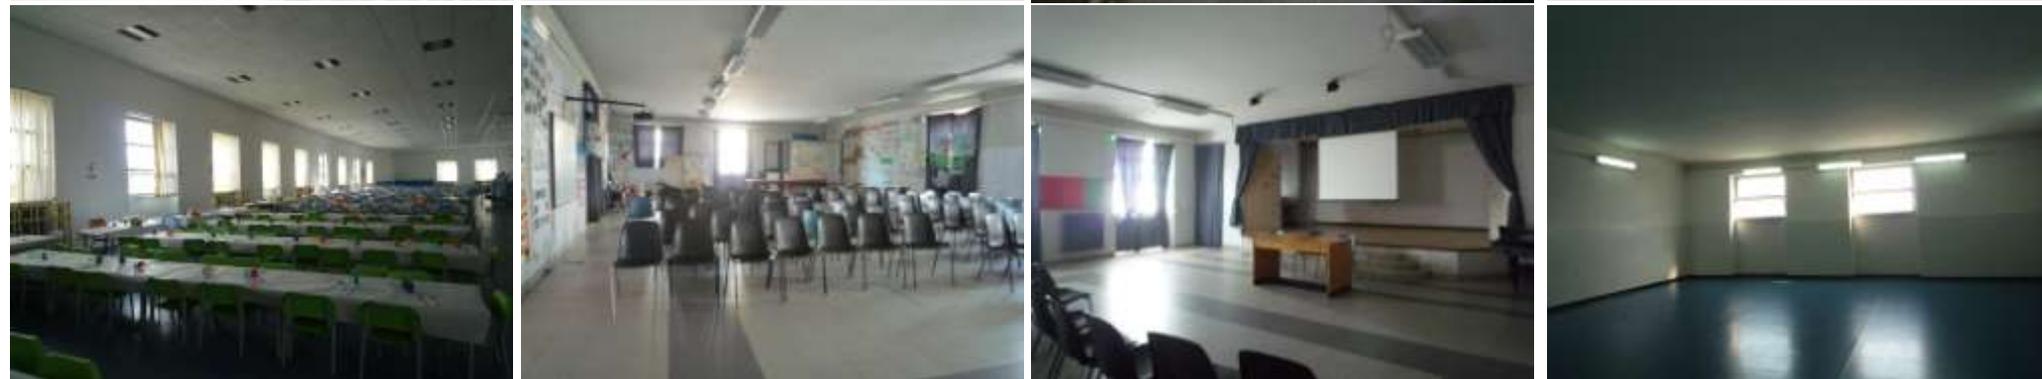
C1 - IL RILIEVO FOTOGRAFICO: PADIGLIONI C E D

La mensa, il teatro e la palestra

- Un progetto per lo spazio della mensa che lo valorizzi e ne migliori la qualità architettonica, acustica e funzionale. E' da mantenere come grande spazio unico ma deve essere ripensato nella disposizione dei tavolini non più collocati in lunghe file come avviene attualmente per la parte destinata alle classi dell'Elementare ma in gruppi più piccoli come già avviene per la parte della Materna, tenendo presente le esigenze funzionali espresse del personale sul corretto svolgimento delle operazioni tecniche come il passaggio dei carrelli in spazi con precise caratteristiche dimensionali. Forse da predisporre anche degli elementi appesi al soffitto per la riduzione del rumore.

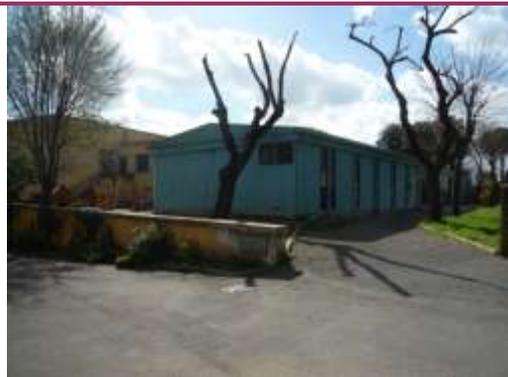
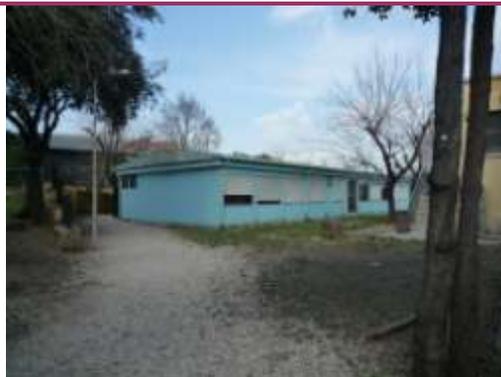
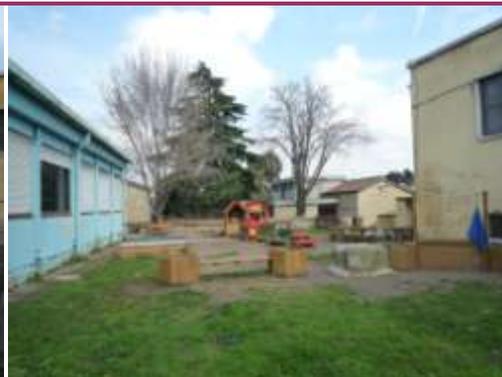
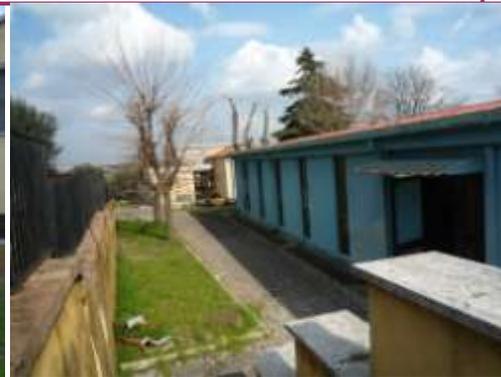
PADIGLIONE E

Ci sono problemi localizzati che si trovano in vari padiglioni come ad esempio problemi dovuti all'umidità come nel padiglione C al primo piano nella sala conferenze e nel corridoio del padiglione E. L'originaria copertura della scalinata che conduceva da via Ostiense fino in cima alla scuola è in disuso e risulta molto degradata. L'alloggio del custode che si trovava ai piedi della rocca su via Ostiense non fa più parte della scuola. Lo spazio esterno risulta curato e sfruttato in tutte le sue parti, solo la parte accanto al padiglione in legno oggi in disuso risulta poco curata e non sfruttata adeguatamente.

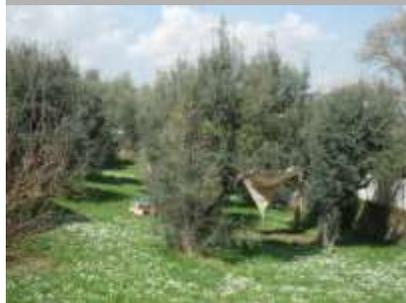
- 1 l'uliveto
- 2 l'aula all'aperto dei padiglioni dell'elementare
- 3 il campo da gioco
- 4 l'orto della materna

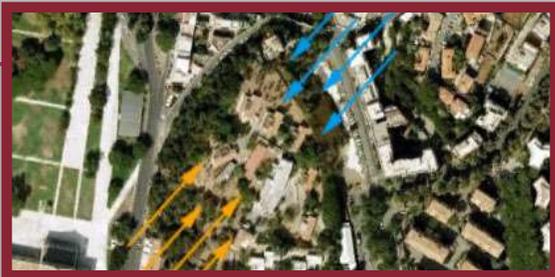
Venti prevalenti (estivi -giallo)-(invernali -blu)

In rosso sono evidenziati i padiglioni, uno per tipo

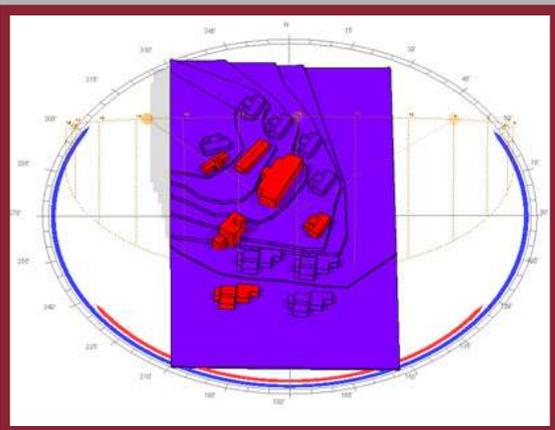
21-giugno – ombre sovrapposte ore 9-12-15

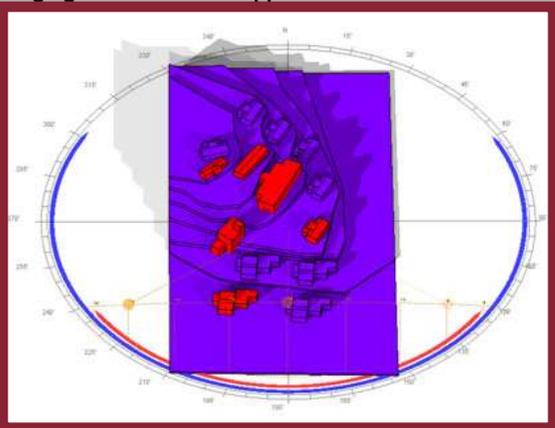
21-dicembre – ombre sovrapposte ore 9-12-15

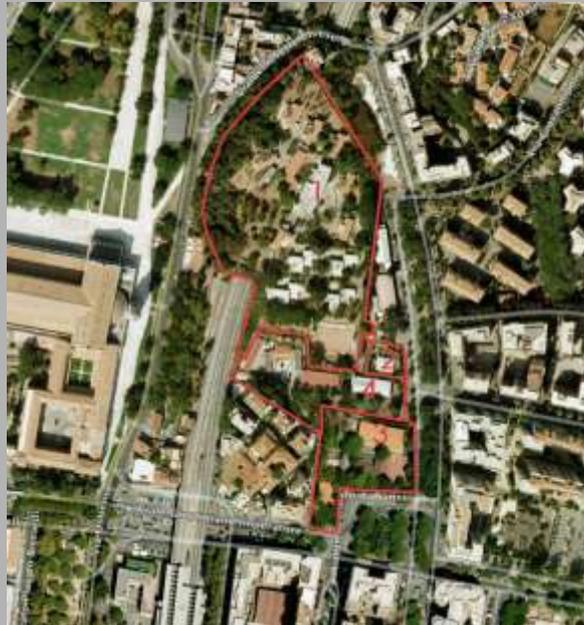
- 1 scuola all'Aperto "Principe di Piemonte"
- 2 scuola Materna "Leonardo da Vinci"
- 3 scuola elementare "Leonardo da Vinci"
- 4 padiglioni della Asl con Utr

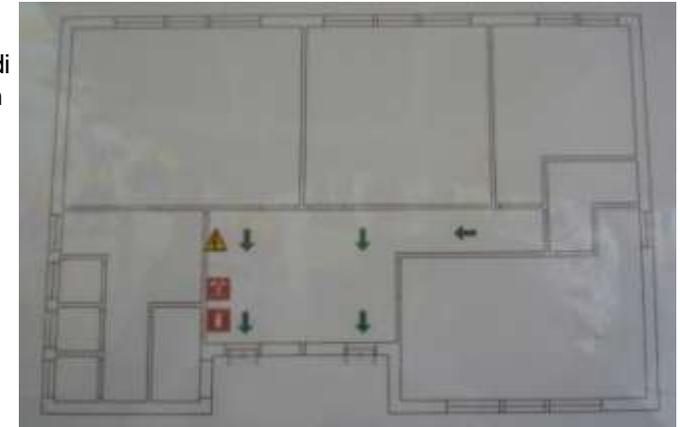
Pianta dello stato attuale pianta antincendio

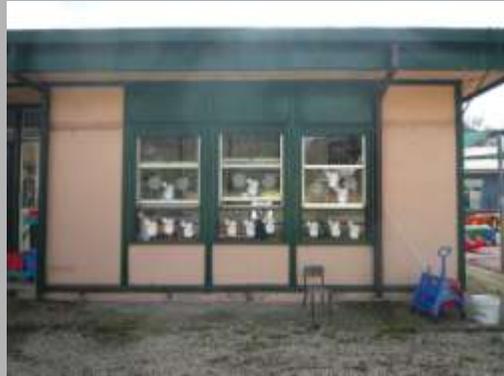
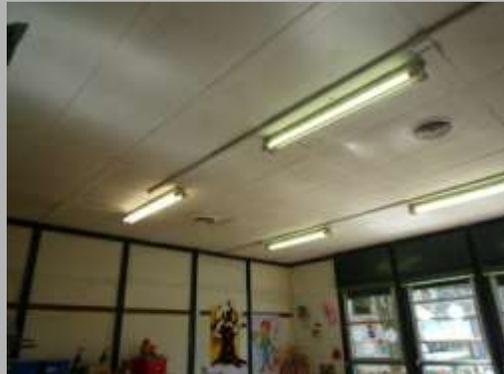
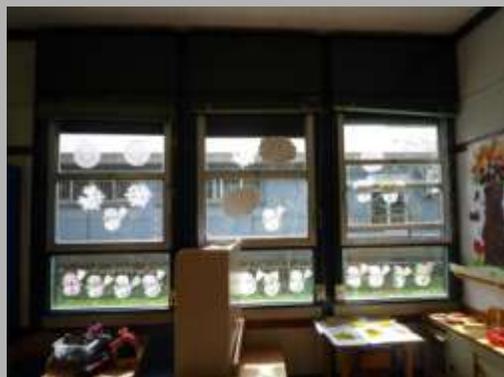
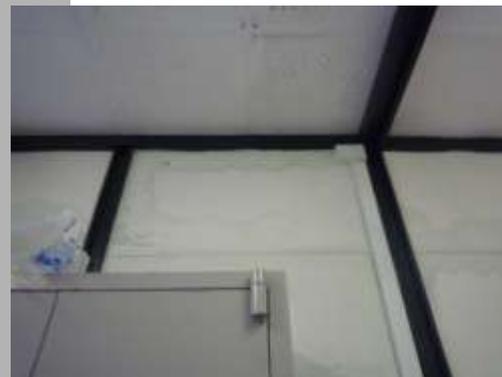
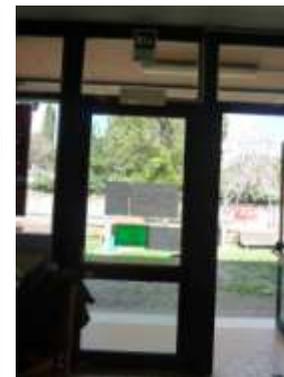
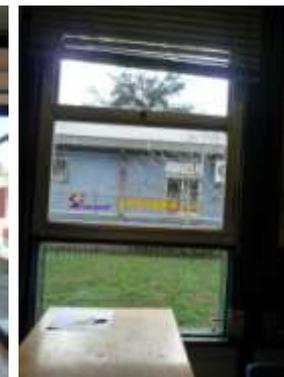
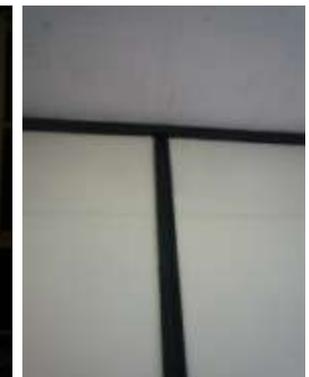
Foto dell'edificio che mostrano gli spazi interni e alcune situazioni di degrado conservativo

Viste le condizioni di conservazione dell'edificio, data l'inappropriatezza del manufatto a svolgere una funzione scolastica, date le sue esigue dimensioni e lo spazio aperto inadeguato è stato redatto un progetto per la completa demolizione e ricostruzione dell'edificio.

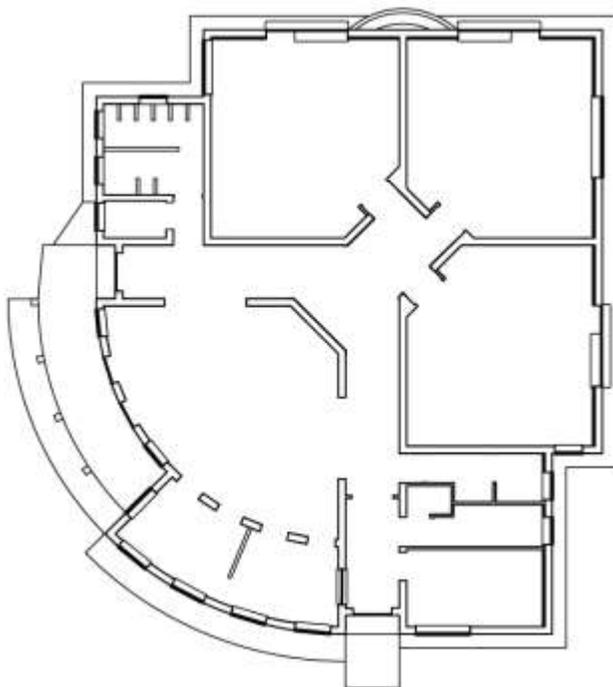
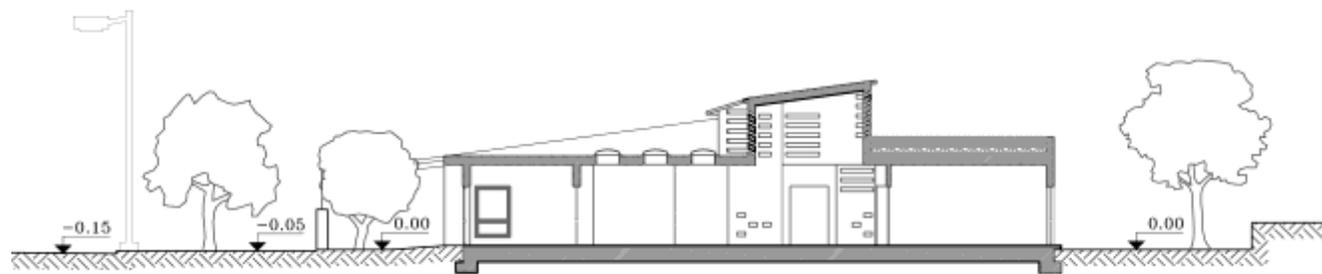
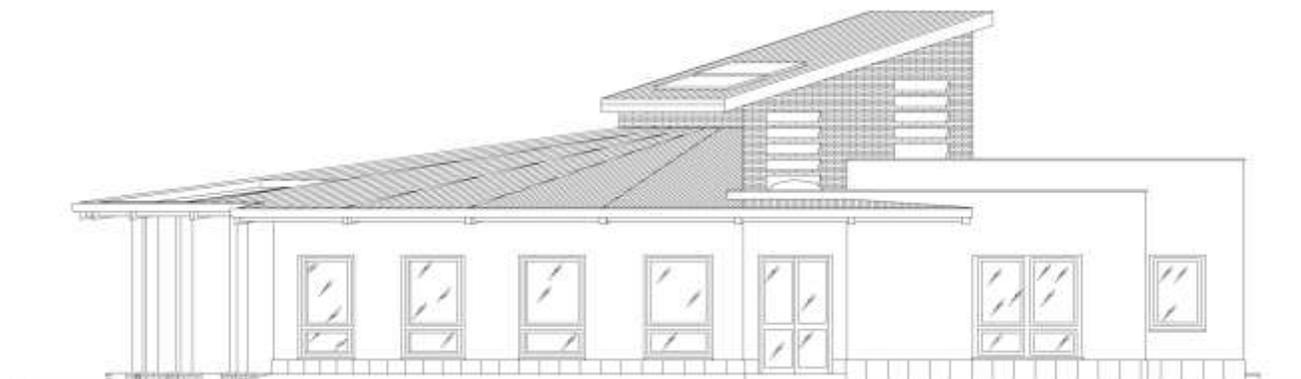
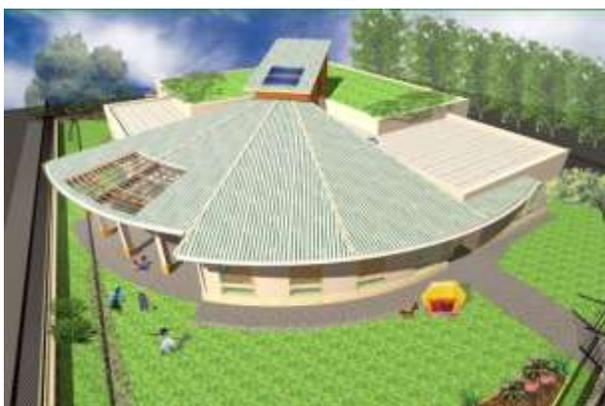
C1 - IL PROGETTO ESECUTIVO DI DEMOLIZIONE E RICOSTRUZIONE DELL'EDIFICIO SCOLASTICO

PROGETTO ESECUTIVO DI DEMOLIZIONE E RICOSTRUZIONE DELL'EDIFICIO SCOLASTICO
