11- scuola in viale Leonardo da Vinci, 19

MATRICOLA EDIFICIO	XI
MUNICIPIO	
ARCHIVIO CONSERVATORIA	posizione 2220; 2232; 2257; 2218; 2308
CATASTO	foglio , part.
TIPO DI SCUOLA	scuola Elementare
DENOMINAZIONE ATTUALE	Principe di Piemonte plesso "Leonardo da Vinci"
UBICAZIONE	viale Leonardo da Vinci, 19
TIPO DI PROVENIENZA	padiglioni prefabbricati su area di proprietà comunale
IMPRESA	International Happy Home
REALIZZAZIONE	dal 1964 al 2006
TECNICA COSTRUTTIVA	padiglioni prefabbricati
SUPERFICIE TOTALE DEL LOTTO	mq 11852
SUPERFICIE COPERTA TOTALE	mq 3635
CUBATURA EDIFICIO	mc 11995 circa
VALORE INVENTARIALE STORICO

C LO STATO ATTUALE: IL SOPRALLUOGO (2010)

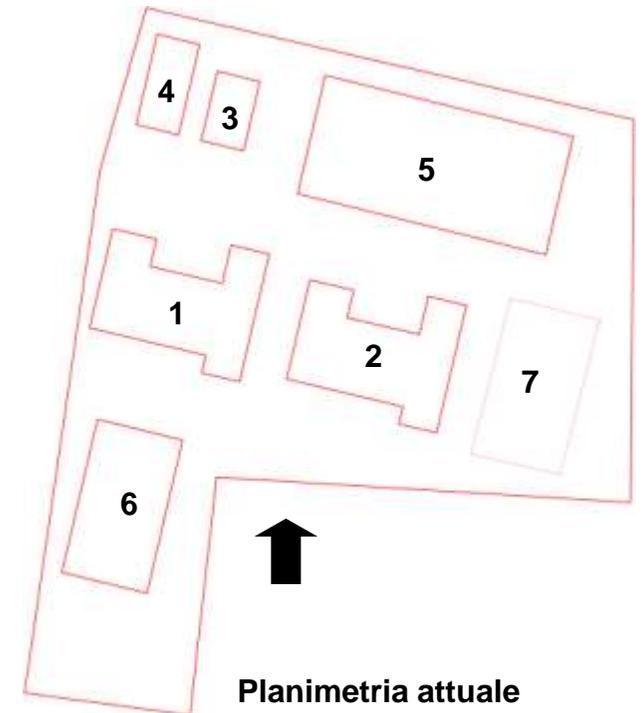
La scuola Elementare è composta da sei padiglioni prefabbricati ad un solo piano, collocati tra il 1964 e il 2006, su un'area dalla forma ad L sistemata a verde con numerose specie vegetali e dotata di un campo da gioco collocato nell'angolo sud-est (n. 7).

Le costruzioni hanno tipologie costruttive, forme e dimensioni diverse anche se tutte sono ad un solo piano:

- Due padiglioni al centro dell'area (n. 1 e 2 nella figura), di cui il primo in disuso, in elementi metallici caratterizzati da una forma planimetrica articolata;
- Due padiglioni di piccole dimensioni (n. 3 e 4 della figura) che ospitano la mensa;
- Due padiglioni per la didattica costruiti di recente in muratura intonacata, uno all'angolo sud-ovest dell'area (n. 6) e l'altro di più grandi dimensioni nell'angolo opposto (n. 5).

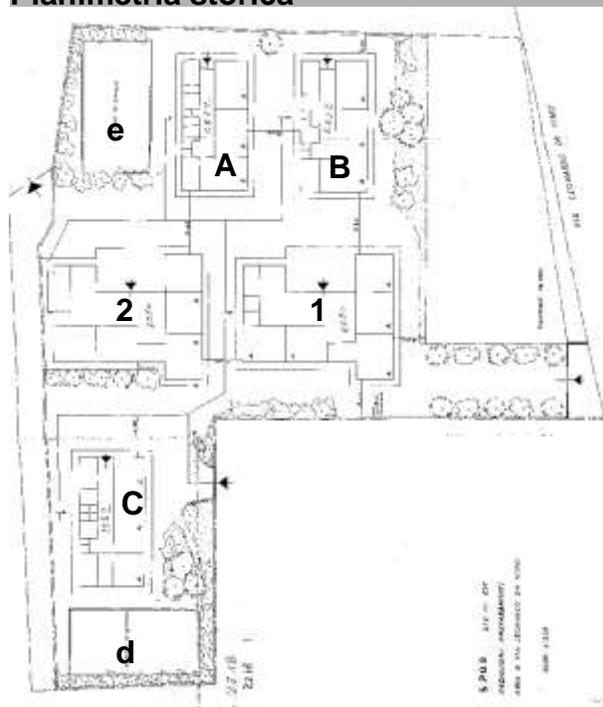
Planimetria storica

Il complesso originario occupava un lotto più piccolo rispetto a quello attuale, mancava infatti tutta l'area al confine con via Leonardo da Vinci. Prevedeva 5 padiglioni monopiano prefabbricati di cui due più ampi (n. 1 e n. 2) al centro del lotto e altri tre (A, B, C) più piccoli ai lati. Accanto varie aree verdi e due campi da gioco (d, e). Dell'impianto originario rimangono solo i n. 1 e n. 2, gli altri sono stati sostituiti. I due campi da gioco invece sono stati riuniti in un campo unico più grande nell'area ad est acquisita in un secondo momento.

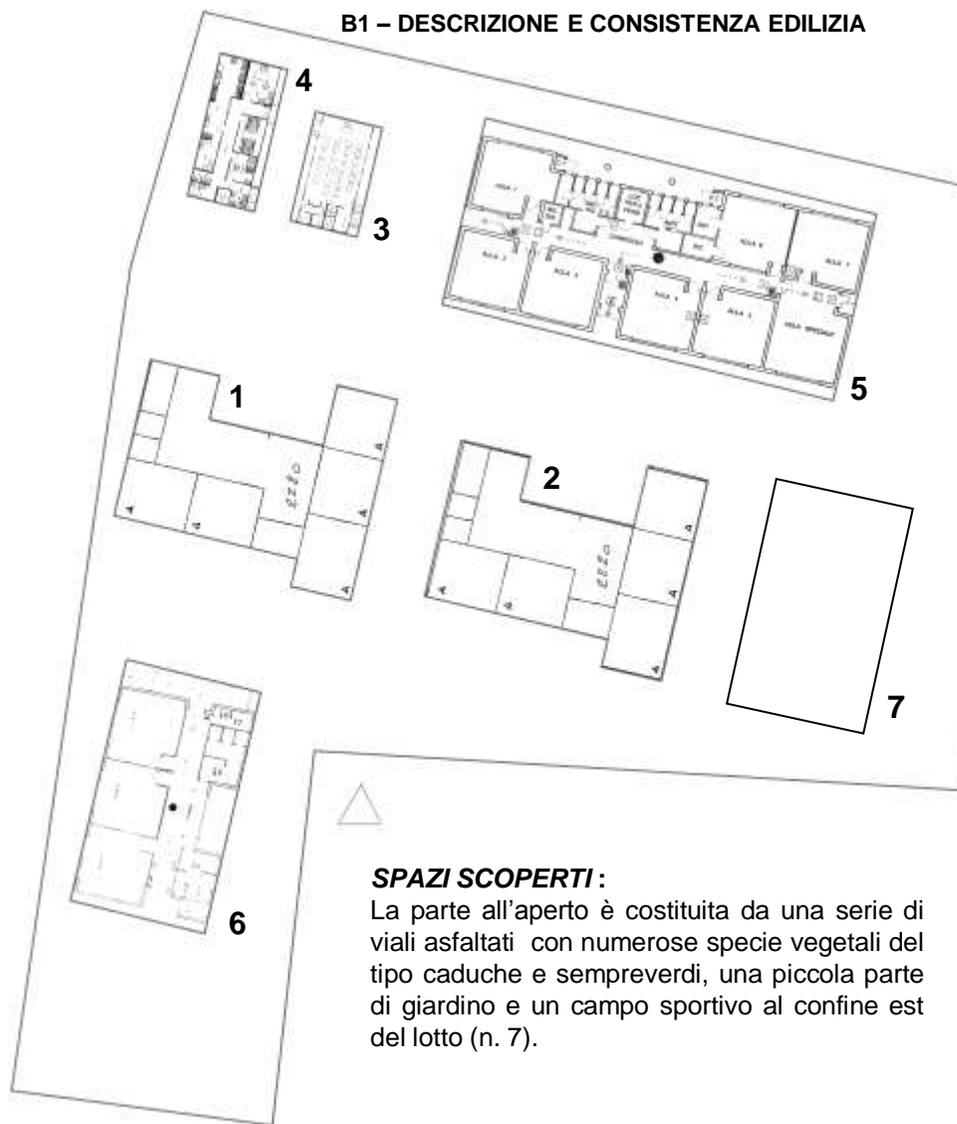
B1 – DESCRIZIONE E CONSISTENZA EDILIZIA

La parte all'aperto è costituita da una serie di viali asfaltati con numerose specie vegetali del tipo caduche e sempreverdi, una piccola parte di giardino e un campo sportivo al confine est del lotto (n. 7).

Due padiglioni prefabbricati composti ognuno da un atrio e dallo spazio per le libere attività, 5 aule per la didattica che affacciano a sud e a est, una serie di ambienti più piccoli che affacciano ad ovest con i servizi igienici, l'aula degli insegnanti, l'ex ambulatorio.

Un padiglione prefabbricato composto da un grande ambiente destinato a mensa con relativi servizi igienici.

Un padiglione composto da cucina e dispensa con relativi servizi igienici, due ambienti destinati a sala insegnanti e ambulatorio medico.

Un padiglione composto da atrio, corridoio, sette aule più una con funzioni speciali: cinque si affacciano a sud e le altre con i servizi igienici che affacciano a nord in corrispondenza di una rientranza dell'edificio.

Un padiglione composto da atrio, corridoio, 3 aule e relativi servizi igienici.

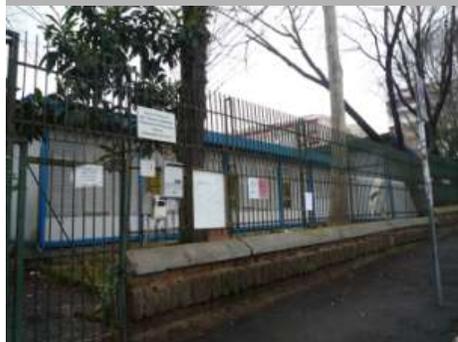
B) LO STATO ATTUALE: LE CARATTERISTICHE E I DATI GENERALI**Recinzione esterna**

Recinzione esterna: muretto in tufo con ringhiera in ferro verniciata.

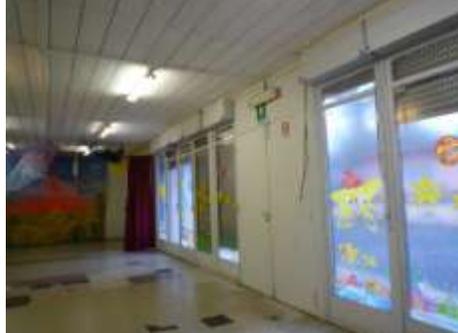
**PADIGLIONE N. 2, interno spazio centrale**

Il padiglione n. 2 è completamente inutilizzato perché in cattivo stato di manutenzione.

Si dovrebbero prevedere lavori per il miglioramento dello stato di conservazione dei singoli padiglioni, compreso il padiglione n. 2 che potrebbe quindi essere rimesso in uso. Questo consentirebbe di risolvere almeno in parte i problemi di confort ambientale presenti nei diversi edifici (vedi scheda D).

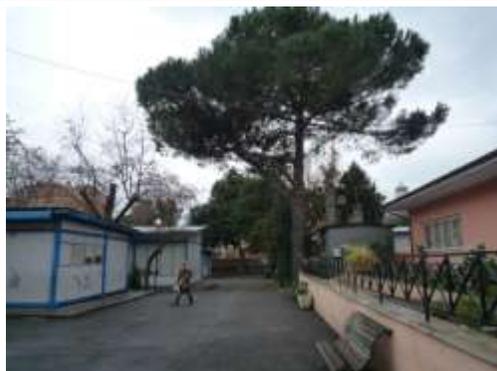
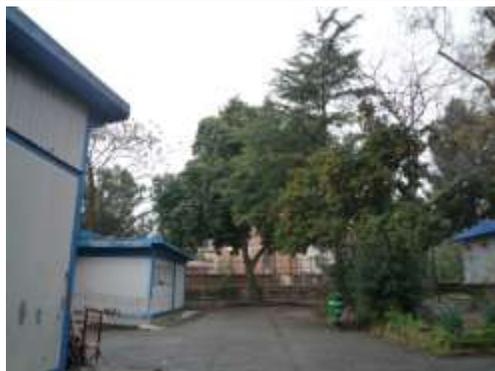
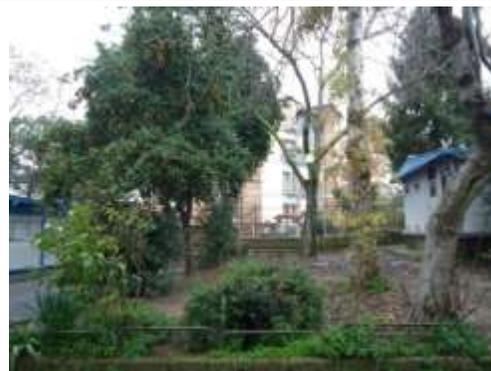
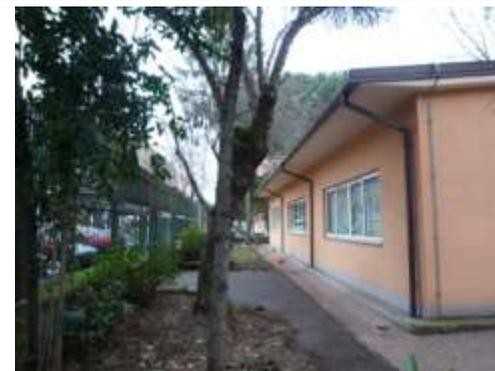
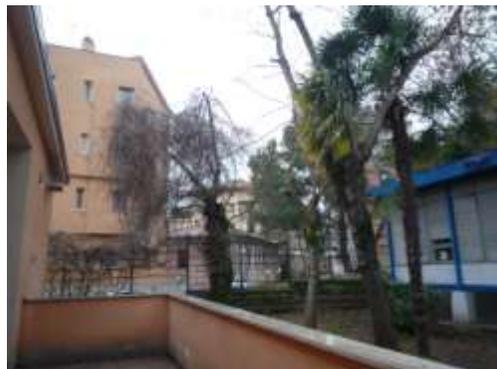
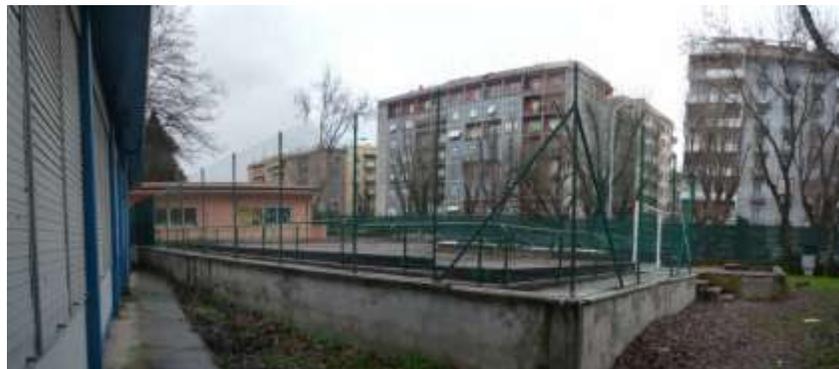
C1 - IL RILIEVO FOTOGRAFICO: lo spazio esterno

Lo spazio esterno risulta in più parti inadeguato a tale funzione, poiché risulta poco curato, in alcune parti degradato e inutilizzato. Inoltre alcune specie vegetali necessitano di una potatura.

Lo spazio esterno che dovrebbe essere il maggior valore della scuola nonché il suo elemento caratterizzante non è stato progettato ma è solo uno spazio di separazione tra i diversi padiglioni peraltro in più parti in cattivo stato di manutenzione. Per la maggior parte è asfaltato il che lo rende poco consono allo svolgimento delle attività all'aperto. Non risulta attrezzato per lo svolgimento della didattica all'aperto, mancano pensiline, arredi esterni, orto didattico o giardino di piante officinali ecc. tutte quelle strutture che possono caratterizzare questa scuola.

Andrebbe previsto un progetto complessivo che riguardi soprattutto gli spazi esterni. Da ripensare i viali d'accesso ai singoli padiglioni con le rampe per il superamento delle barriere architettoniche e l'ingresso alla scuola su Largo Leonardo da Vinci.

Si dovrebbero progettare varie aree all'aperto consone alle diverse attività, prevedendo:

- Aree per lo svolgimento della didattica all'aperto con pavimentazioni adeguate e l'inserimento di pensiline e di nuove alberature necessarie all'ombreggiatura;
- Diversi tipi di giardino, un orto o un giardino di erbe officinali ecc.
- un punto di aggregazione collettiva come il teatro all'aperto.

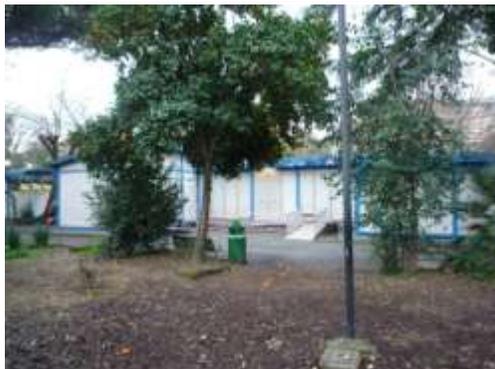
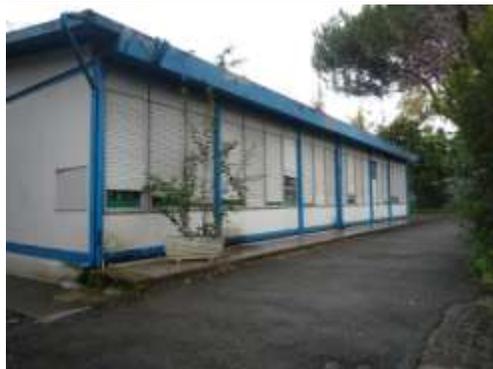
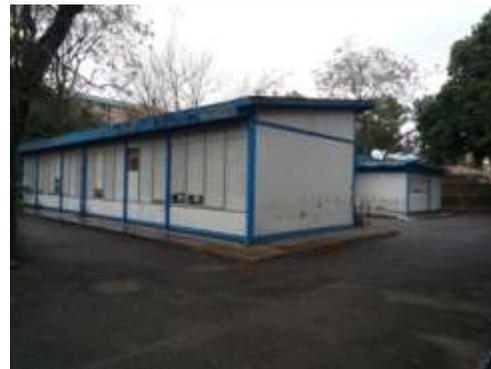
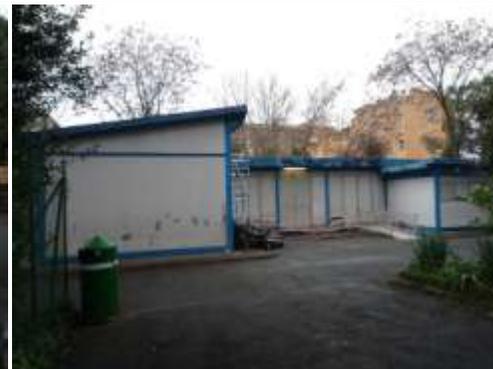
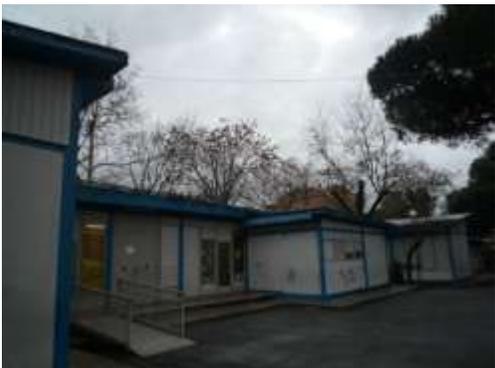
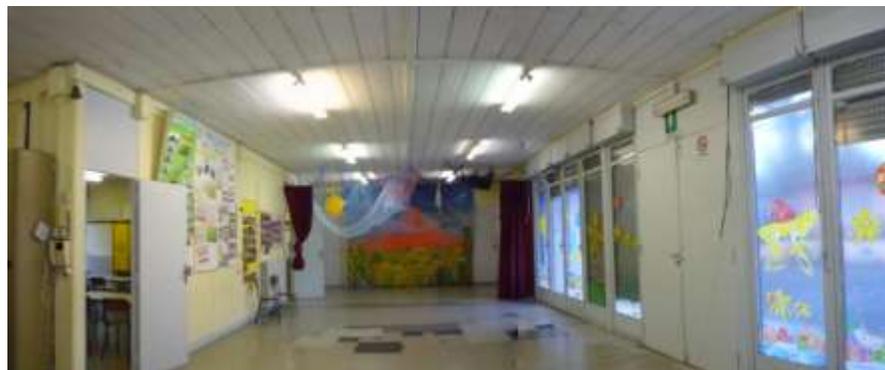
C1 - IL RILIEVO FOTOGRAFICO: i padiglioni n. 1 e 2

Alcune parti della scuola risultano degradate, come ad esempio i pannelli del rivestimento verticale del coronamento e l'attacco a terra dei padiglioni n.1, 2, 3 e 4.

Andrebbe verificato se in alcuni padiglioni ci sono materiali che dovrebbero essere smaltiti in modo speciale. In alcuni ci sono problemi di coibentazione che creano fenomeni di infiltrazioni d'acqua, caldo d'estate e freddo d'inverno.

Si potrebbe pensare di spostare le attività comuni come mensa, palestra, teatro ecc.... nel padiglione n. 5 che è il più grande. Si dovrebbero ripristinare alla loro funzione originaria i pad n. 1 e 2, padiglioni che come distribuzione interna e collocazione all'interno del lotto ben si prestano a ospitare ognuno un ciclo scolastico. Si potrebbe valutare l'eventuale demolizione dei due padiglioni n. 3 e 4 aumentando in questo modo lo spazio esterno.

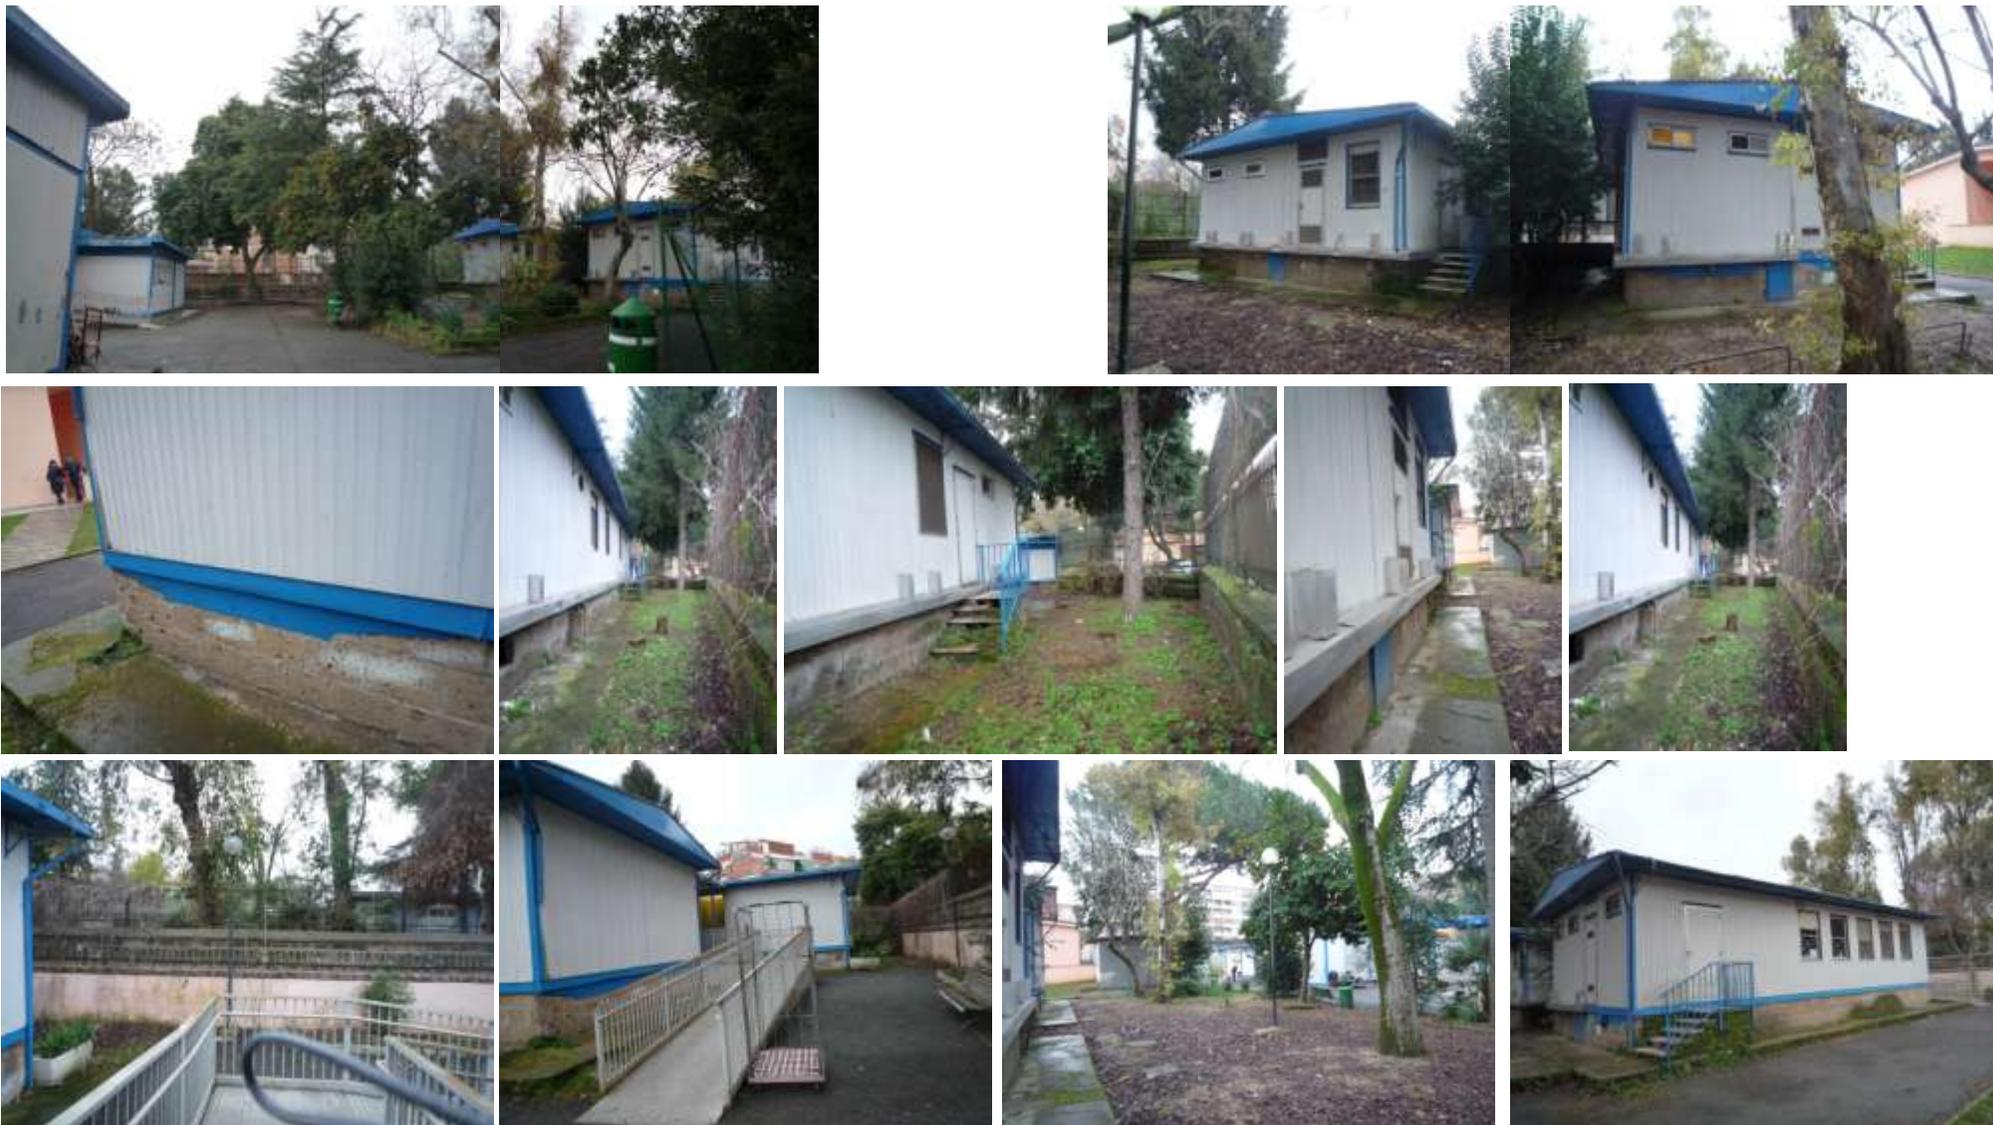
C1 - IL RILIEVO FOTOGRAFICO: i padiglioni n. 3 e 4

La scuola, originariamente composta da 5 padiglioni dello stesso tipo, è attualmente costituita da 6 padiglioni di diverse tecnologie costruttive oltre che di diversa forma e dimensione. I due occupati dalla mensa non sono spazi adeguati alla funzione richiesta.

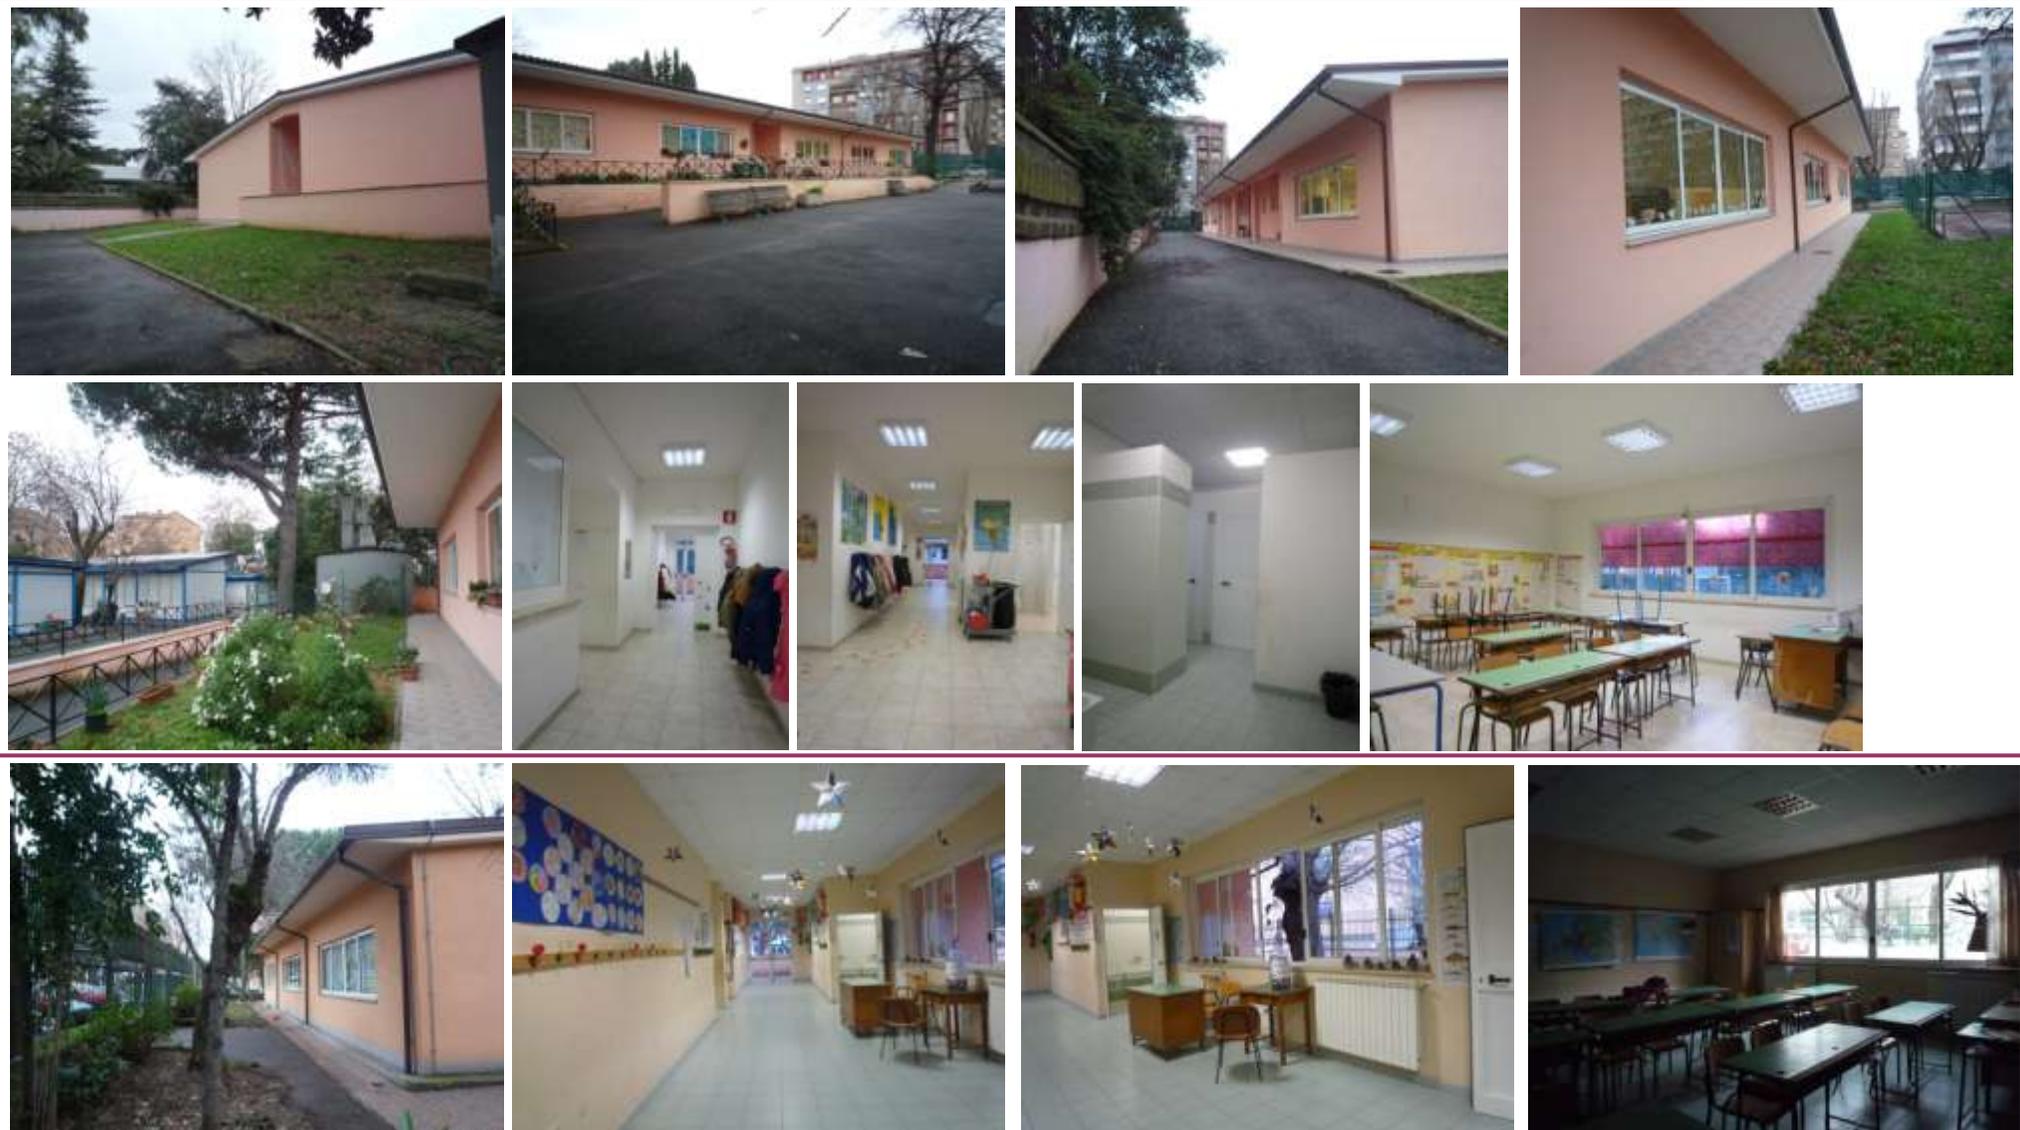
C1 - IL RILIEVO FOTOGRAFICO: i padiglioni n. 5 e 6

Tutti i padiglioni sono stati messi a norma per quanto riguarda il superamento delle barriere architettoniche, ma necessitano di lavori di manutenzione fatta eccezione per i due padiglioni n. 4 e 5 consegnati di recente.

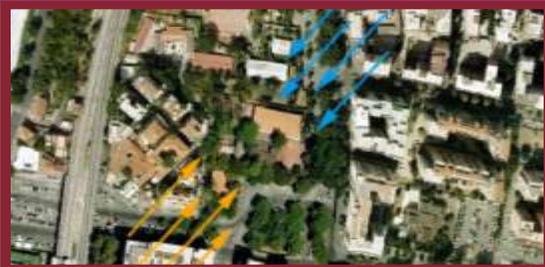
Venti prevalenti (estivi -giallo)-(invernali -blu)

c. Estate: **canalizzazione**

d. Inverno: **protezione**

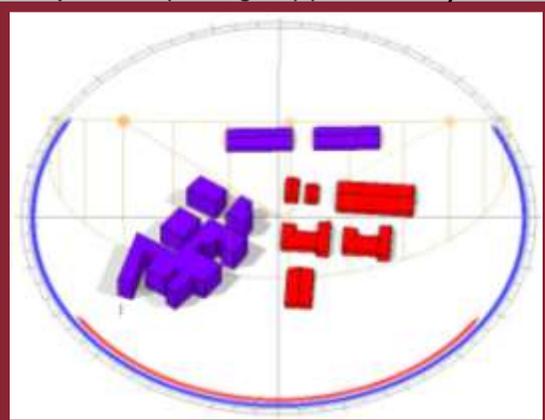
21-giugno – ombre sovrapposte ore 9-12-15

a. Estate: **surriscaldamento**

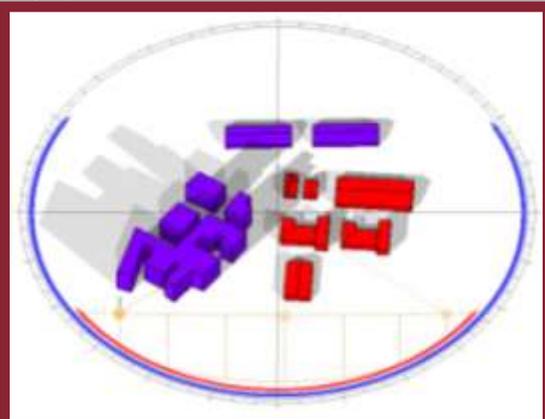
21-dicembre – ombre sovrapposte ore 9-12-15

b. Inverno: **irraggiamento**
