14 – scuola in largo Victor Hugo Girolami

MATRICOLA EDIFICIO:	2913
MUNICIPIO:	XVI
ARCHIVIO CONSERVATORIA:	Pos. 2020
CATASTO:	foglio 466 part. 411
TIPO DI SCUOLA:	Materna e Elementare statale / Materna comunale
DENOMINAZIONE ATTUALE :	Victor Hugo Girolami
UBICAZIONE:	via Casimiro Manassei,60
TITOLO DI PROVENIENZA:	esproprio area
REALIZZAZIONE:	1962
TECNICA COSTRUTTIVA:	intelaiatura in c.a.
SUPERFICIE DEL LOTTO:	mq 8.000
SUPERFICIE COPERTA:	mq 2.300 (29%)
VALORE INVENT. STORICO:	€ 1.807.681,70

C) LO STATO ATTUALE: IL SOPRALLUOGO (2002)

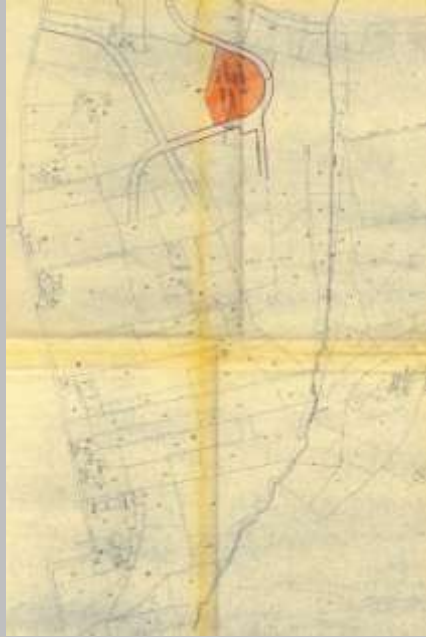
Allegato al decreto di esproprio

14 maggio 1960: Decreto prefettizio n. 93966 di espropriazione dell'area per la realizzazione della scuola e del campo sportivo

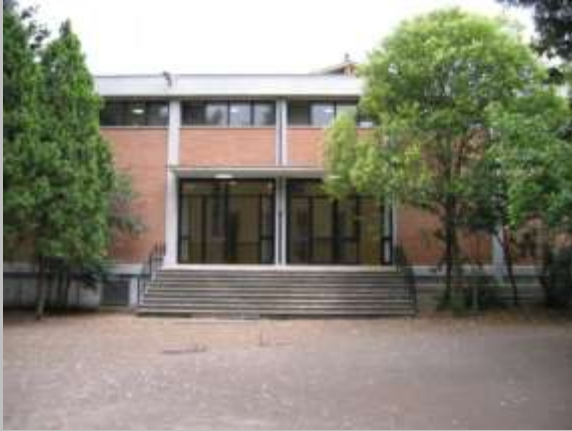
C2 - STATO DI CONSERVAZIONE

L' edificio non presenta gravi segni di degrado sia dal punto di vista strutturale che delle finiture.

Alcuni locali necessitano interventi di tinteggiatura.

Gli Infissi in ferro sono parzialmente arrugginiti.

Gli spazi esterni presentano alcuni ambiti dismessi, come lo spazio della palestra all'aperto dove le pavimentazioni sono danneggiate o rimosse.

La ricca vegetazione del giardino necessita manutenzione.

Diversi interventi previsti per adeguamenti alle normative richiedono una particolare attenzione alle qualità architettoniche dell'edificio: l'inserimento dell'ascensore, rialzo della balaustra delle scale interne (h 80), una soluzione per il parapetto delle finestre delle aule (h76), intervento sul degrado degli infissi in ferro.

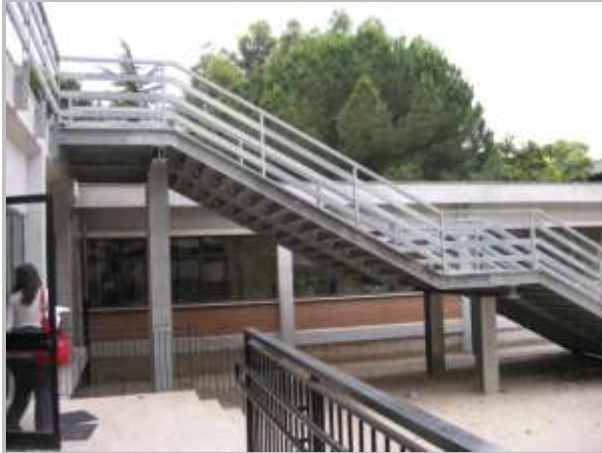
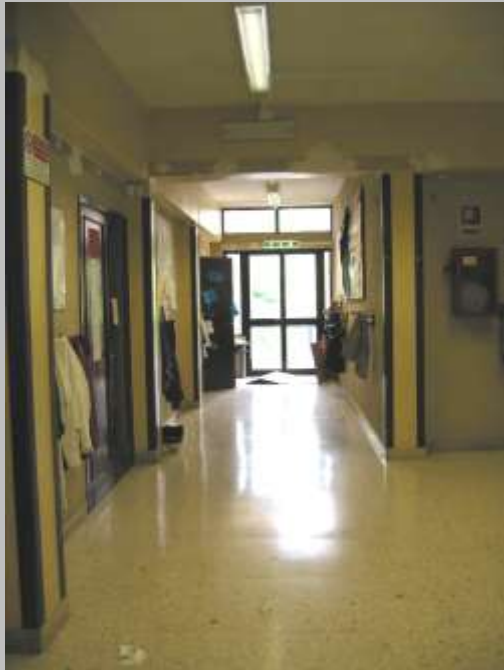
Alcune trasformazioni hanno modificato la qualità spaziale sia interna che esterna di questo edificio. Le aule ricavate negli spazi per le attività collettive e negli ampi disimpegni intorno alle scale sfruttando le pareti finestrate hanno parzialmente riportato l'edificio ad una tipologia a corridoio togliendogli il portato fondamentale della sua qualità e della sua importanza. Tolta la luce, la dimensione e le proporzioni tali spazi per l'attività collettiva hanno perso la loro qualità che andrebbe ripristinata trovando soluzioni progettuali alternative per la necessità di nuovi ambienti.

Le strutture antincendio, probabilmente sovradimensionate rispetto alla normativa attuale, compromettono sia la qualità dei prospetti, sia la fruibilità e l'accessibilità degli spazi esterni. In particolare sul prospetto principale l'inserimento della scala ha comportato la sostituzione della leggera balaustra in ferro del terrazzo davanti alle aule, il cui disegno attuale appesantisce notevolmente il carattere della facciata.

E' comunque necessario redigere un progetto complessivo, anche se da realizzarsi per fasi, per l'adeguamento alle normative di sicurezza e scolastiche e per verificare la portanza delle strutture.
