15- scuola in via Giustiniano Imperatore, 71

MATRICOLA EDIFICIO	
MUNICIPIO	XI
ARCHIVIO CONSERVATORIA	posizione ex 39, 271/1996
CATASTO	foglio , part.
TIPO DI SCUOLA	scuola dell'infanzia
DENOMINAZIONE ATTUALE	"Gelsomino"
DENOMINAZIONE ORIGINALE	
UBICAZIONE	via Giustiniano Imperatore, 71
TIPO DI PROVENIENZA	nuova costruzione su area di proprietà comunale
PROGETTISTA	
DIRETTORE DEI LAVORI	
IMPRESA	
REALIZZAZIONE	1978
TECNICA COSTRUTTIVA	cemento armato
SUPERFICIE TOTALE DEL LOTTO	mq 3000
SUPERFICIE COPERTA	mq 2365
CUBATURA EDIFICIO	mc 7800 circa
VALORE INVENTARIALE STORICO	
ALTRE FUNZIONI	sede associazioni di quartiere

C) LO STATO ATTUALE: IL SOPRALLUOGO (2010)

C2 - LO STATO DI CONSERVAZIONE

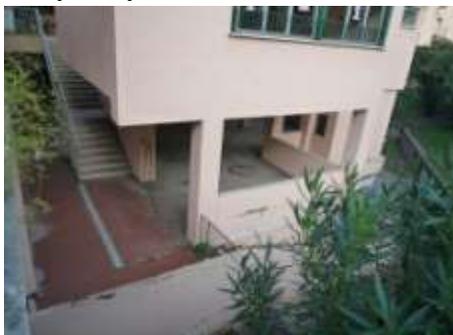
Il piano pilotis

La parte di edificio al piano sottostante invece si trova in cattivo stato di manutenzione ed è in disuso, solo nei mesi caldi in parte viene usata per rappresentazioni e per le mostre dei lavori fatti durante l'anno. Pertanto è stato in parte chiuso da una recinzione che impedisca ai bambini di accedere alle zone maggiormente degradate. Non è stato possibile chiuderlo interamente perché attraverso questo si arriva con due rampe di scale al giardino sottostante.

Prioritario l'intervento di manutenzione e riuso del piano pilotis volto anche a migliorare le caratteristiche ambientali dell'edificio. Potrebbe diventare, come peraltro ventilato dal Municipio, sede di associazioni di quartiere.

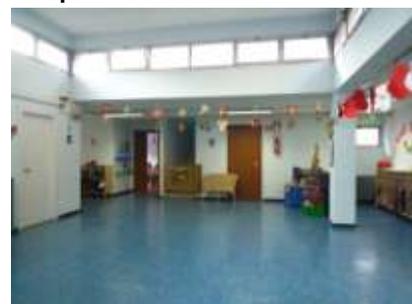
Lo spazio centrale illuminato dalle finestre a nastro

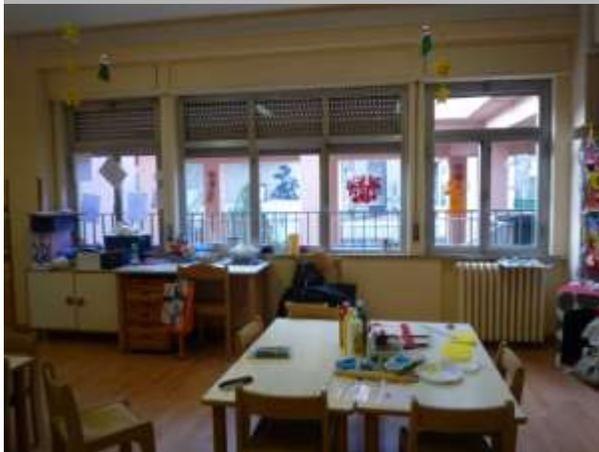
L'aula

La parte dell'edificio occupata dalla scuola è in buone condizioni di conservazione, gli spazi interni sono stati oggetto di lavori di manutenzione operati nel tempo per adeguare la scuola alle normative vigenti. Tali lavori hanno comportato la sostituzione di parte delle finiture originali, come avvenuto per il pavimento delle aule, interessate da una recente opera di manutenzione insieme ai relativi servizi igienici.

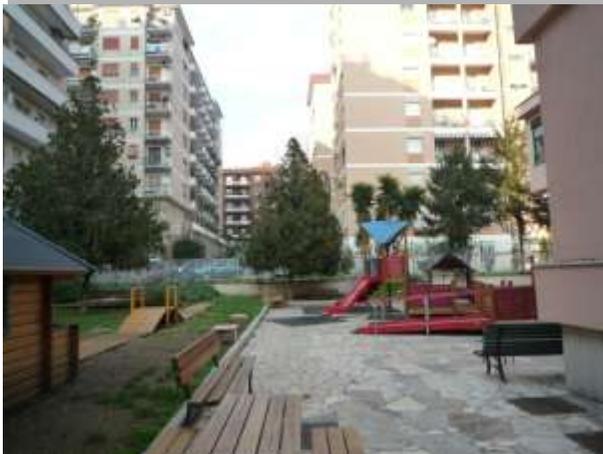
Il giardino con le attrezzature per il gioco

Il giardino, dotato delle strutture necessarie allo svolgimento sia della didattica che del gioco, si trova per la quasi totalità dello spazio in buone condizioni di manutenzione, fatta eccezione per la parte verso il parcheggio che risulta abbandonata.

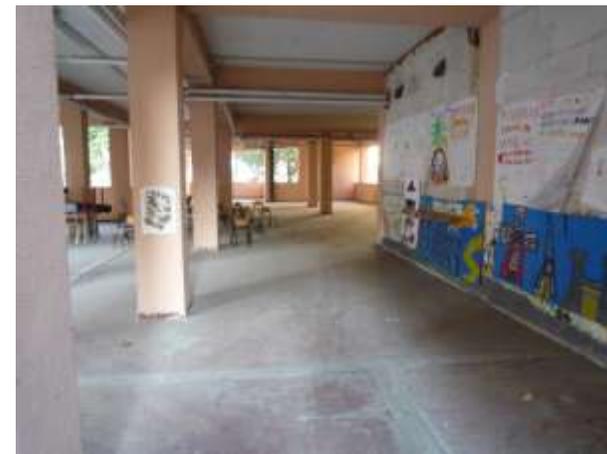
Il piano pilotis

L'edificio risulta utilizzato solo per metà, e precisamente solo il piano alla quota della strada, mentre il piano sottostante di pilotis è vuoto e in stato di abbandono. Ma poiché il giardino, peraltro curato e ben attrezzato, è ad una quota inferiore al piano pilotis per accedervi bisogna passare proprio per gli questi spazi, con evidente pericolo e disagio per i bambini.

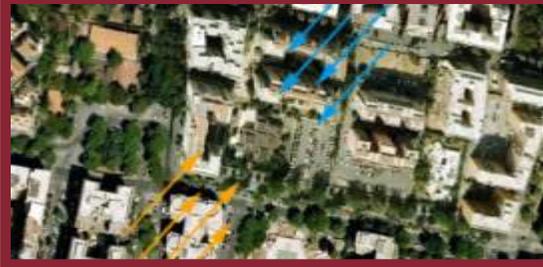
Venti prevalenti (estivi -giallo)-(invernali -blu)

c. Estate: **canalizzazione**

d. Inverno: **protezione**

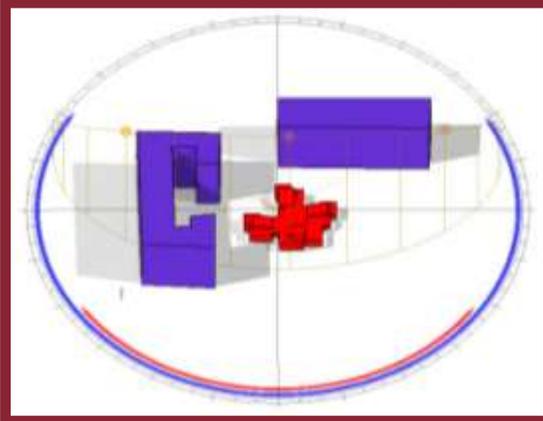
21-giugno – ombre sovrapposte ore 9-12-15

a. Estate: **surriscaldamento**

Per evitare i problemi di surriscaldamento estivo e di dispersione invernale si possono prevedere sistemi di oscuramento in alternativa a quelli attuali che oltre a incrementare le prestazioni ambientali possano migliorarne l'immagine complessiva.

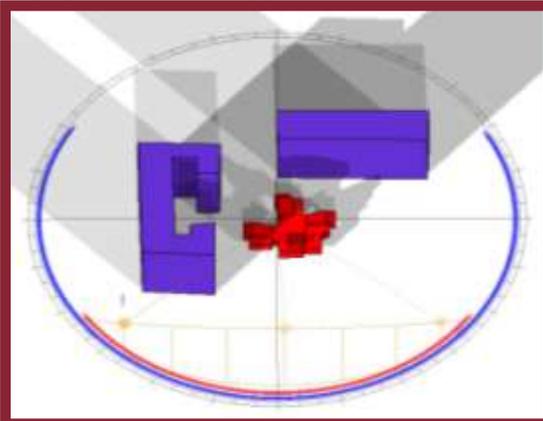
21-dicembre – ombre sovrapposte ore 9-12-15

b. Inverno: **irraggiamento**
