MATRICOLA EDIFICIO	VI
MUNICIPIO	posizione 2899
ARCHIVIO CONSERVATORIA	foglio 636 part. 475 r
CATASTO	
TIPO DI SCUOLA	Media
DENOMINAZIONE ATTUALE	"Bartolomeo Pinelli"
UBICAZIONE	Via Venezia Giulia, Via Dignano d'Istria, 105
TITOLO DI PROVENIENZA	esproprio area
REALIZZAZIONE	1983
TECNICA COSTRUTTIVA	cemento armato
PROGETTISTA	Arch. F. Finzi, Arch. G. Ruggieri
SUPERFICIE TOTALE DEL LOTTO	mq 6100
SUPERFICIE COPERTA	mq 2000 (33%)
VALORE INVENTARIALE STORICO

C LO STATO ATTUALE: IL SOPRALLUOGO (2005)

A1 – CONTESTO, TIPO INSEDIATIVO E TIPO EDILIZIO

C2 - LO STATO DI CONSERVAZIONE

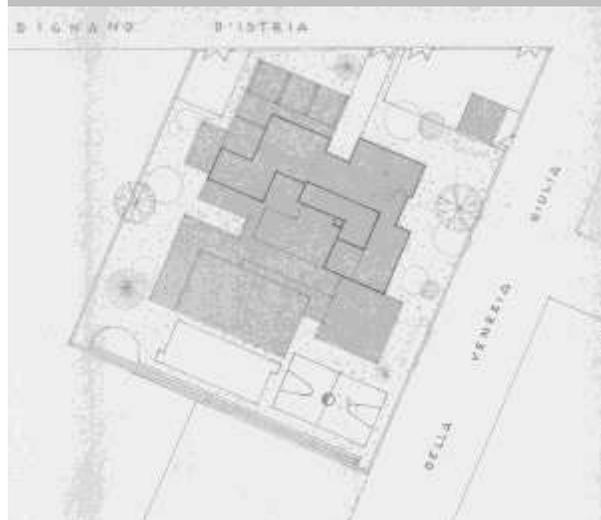
Vista dall'alto; Planimetria della scuola

La matrice compositiva è un quadrato, con al centro la corte interna attorno alla quale ruotano le diverse funzioni scolastiche divise in spazi per la didattica e spazi per le libere attività.

L'esterno, caratterizzato da forti aggetti e rientranze e diverse altimetrie, denuncia il meccanismo aggregativo delle diverse funzioni che è alla base della composizione dello spazio.

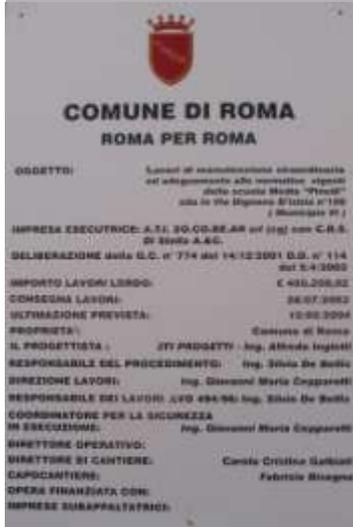
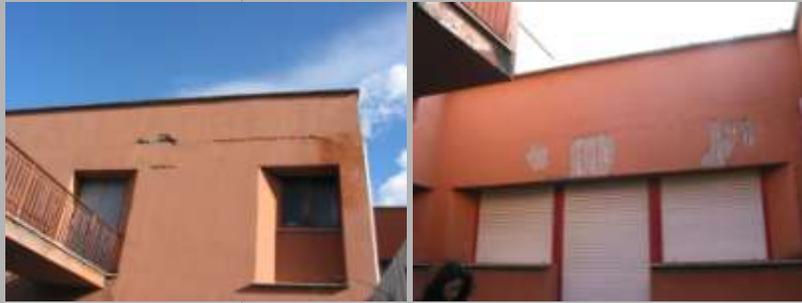
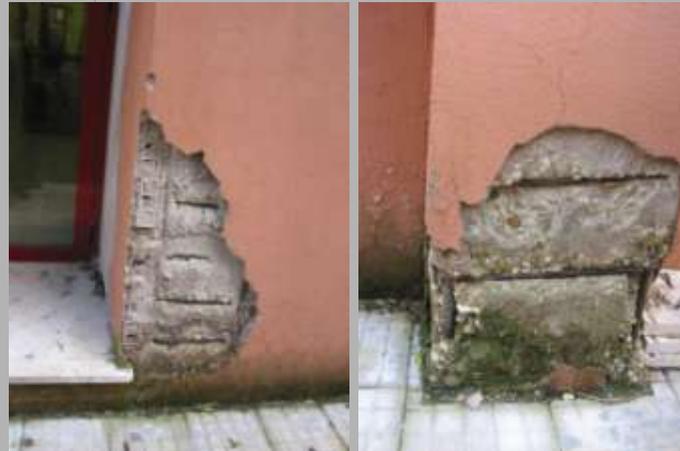
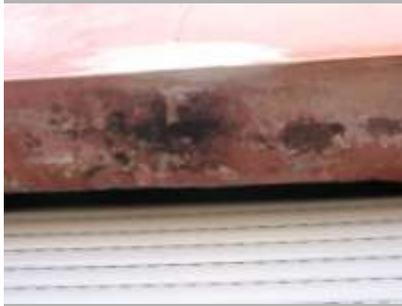
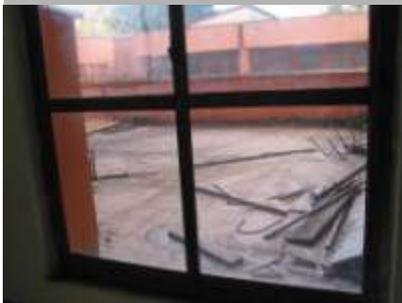
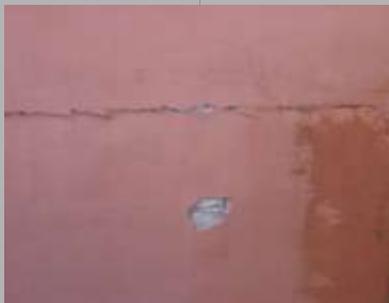
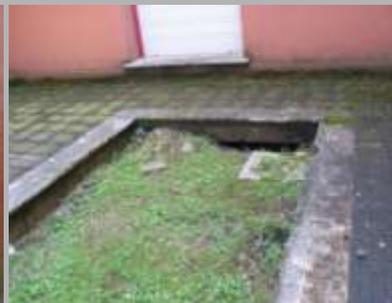
Particolari di parti ammalorate

Parte dell'esterno risulta degradata:

-sono presenti problemi di acqua di risalita lungo le murature perché non esiste attacco a terra;

-in alcune parti i ferri dell'armatura dei pilastri risultano scoperti, e il cls dei copriferris risulta scarso;

-i muri di terrapieno sono fuori piombo; parte del pavimento delle terrazze risulta ammalorato;

- l'intonaco esterno presenta delle lacune;

Sono necessari lavori di ripristino, previa campagna di indagine, delle parti esterne ammalorate.

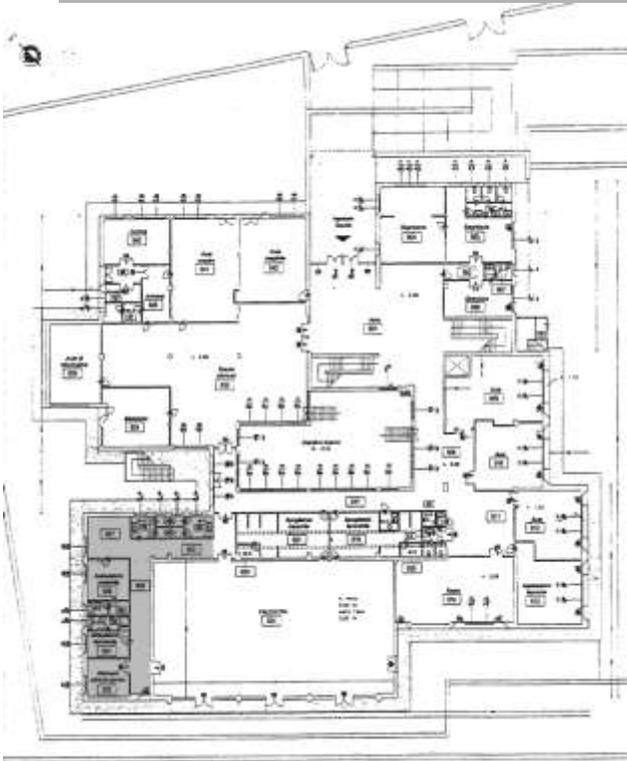
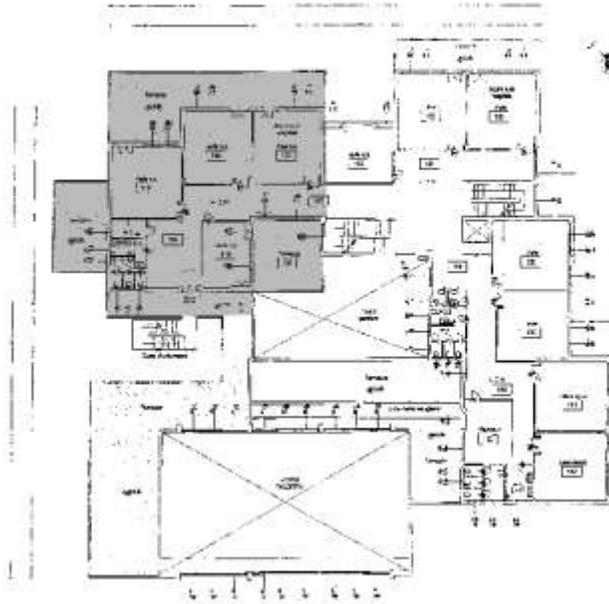
In grigio le parti attualmente non utilizzate del piano terra e primo piano

vano ascensore; corpo scala esterno; rampa esterna; aula attualmente non utilizzata; vetrata d'ingresso.

L'edificio è stato interessato da lavori di manutenzione straordinaria e adeguato alle norme di superamento delle barriere architettoniche e antincendio con la costruzione di un ascensore, che attualmente risulta inagibile, di una scala esterna e di una rampa esterna.

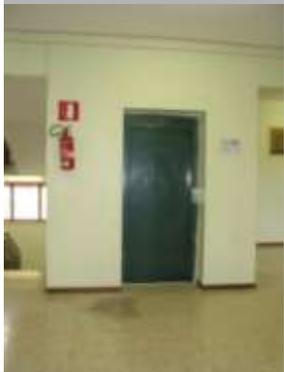
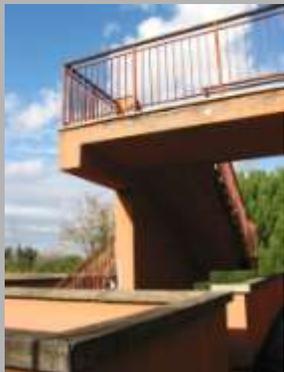
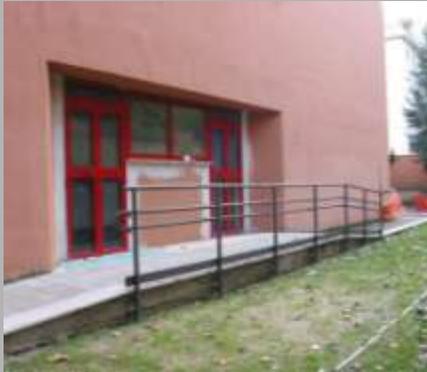
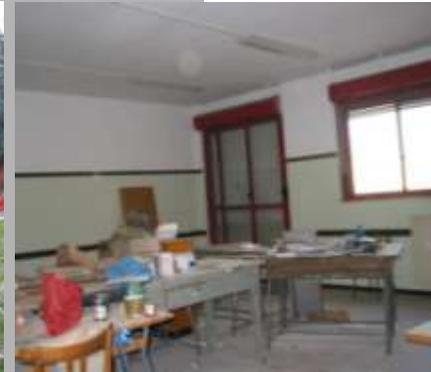
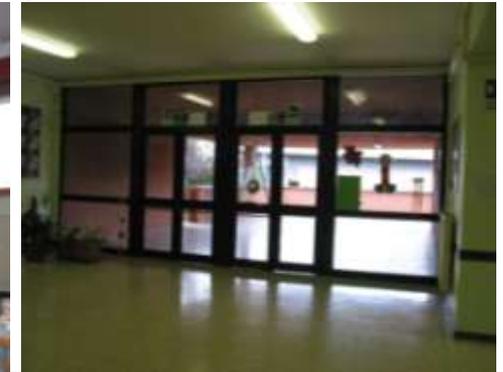
L'edificio non risulta alterato in maniera significativa nelle sue finiture originali, sono state però sostituite alcune parti: la vetrata d'ingresso con porte dotate di maniglioni antipánico, i servizi igienici sono stati rifatti. Le destinazioni d'uso degli spazi sono state in parte variate per seguire le attuali esigenze scolastiche:

È stato eliminato il refettorio e gli spazi sono stati ceduti al Comune; la sala musica si è trasformata in un'aula computer; i laboratori del piano terra sono stati trasformati in aule per la didattica; parte dello spazio connettivo del primo e secondo piano è stato chiuso per creare delle aule laboratorio in più. L'uso attuale è fortemente ridotto, parte del piano terra, del primo e tutto il secondo piano non viene utilizzato ed è in condizioni di degrado.

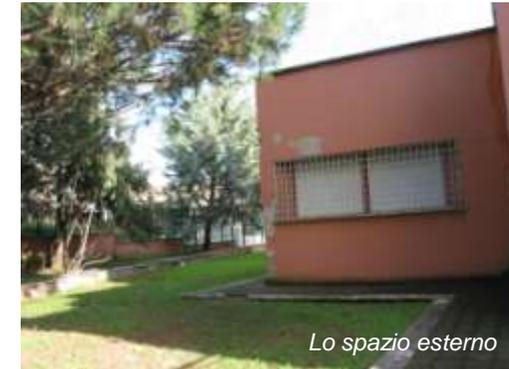
Il giardino non è in buono stato di manutenzione e non risulta utilizzato.

Lo spazio esterno

Sarebbe auspicabile sistemare l'esiguo spazio esterno per poterne usufruire.
