17 – scuola in viale di Villa Pamphili, 7 e via Basilio Bricci, 6

C) LO STATO ATTUALE: IL SOPRALLUOGO (2002)

C2 - STATO DI CONSERVAZIONE

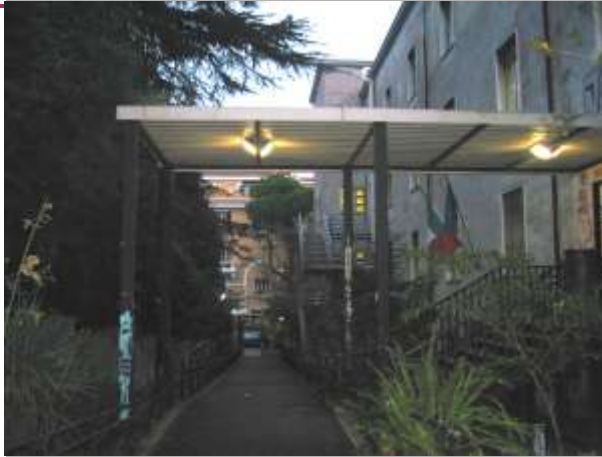
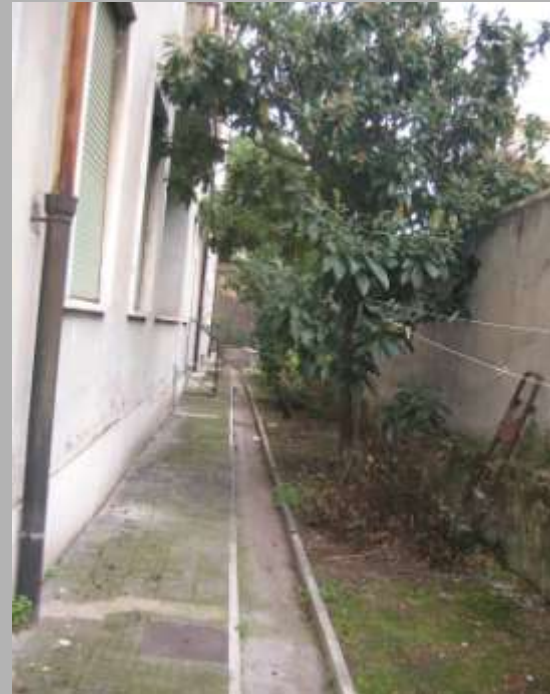
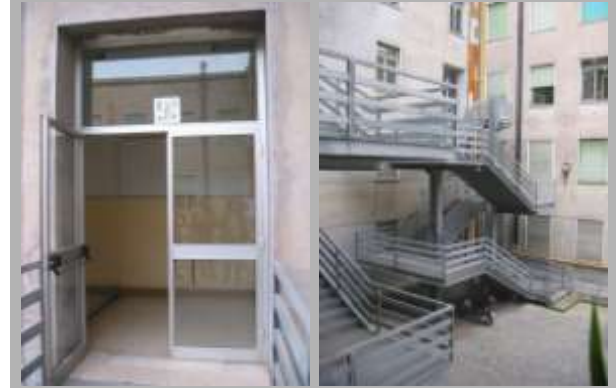
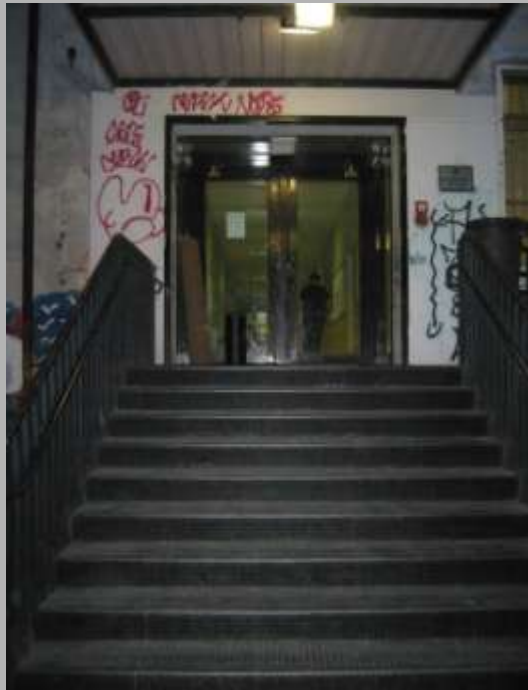
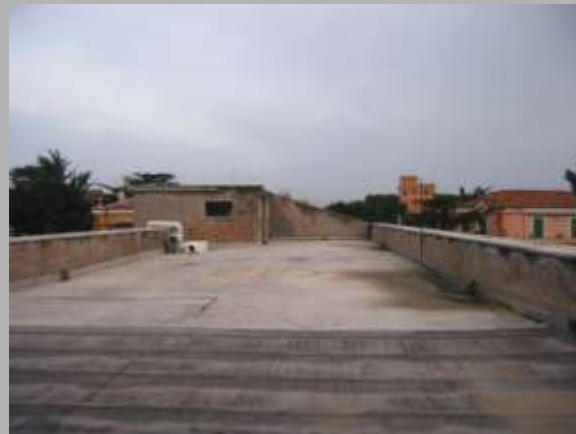
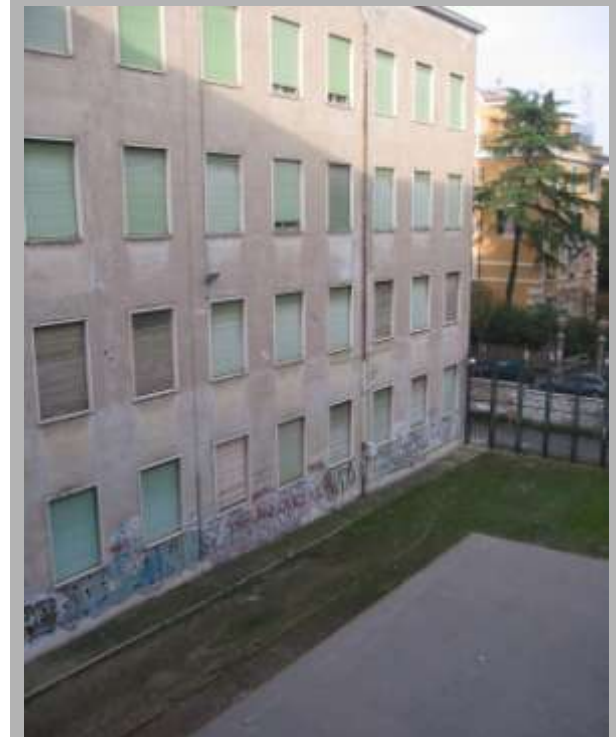
C1 - RILIEVO FOTOGRAFICO

Nell' edificio non appaiono gravi segni di degrado dal punto di vista strutturale (è in corso la redazione del Certificato di Collaudo statico da parte del XII Dipartimento del Comune di Roma)

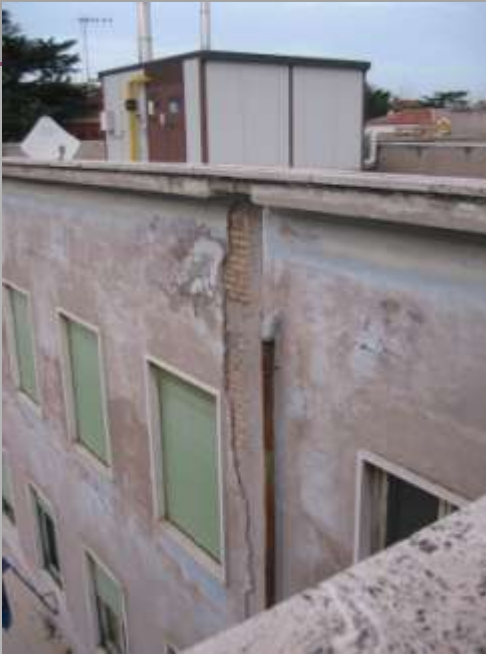
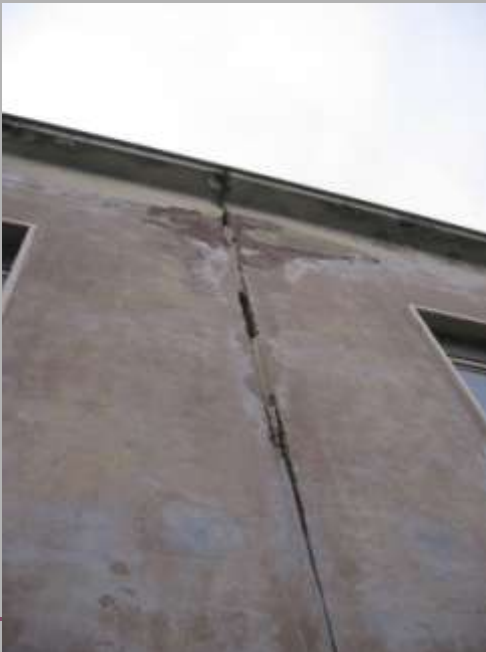
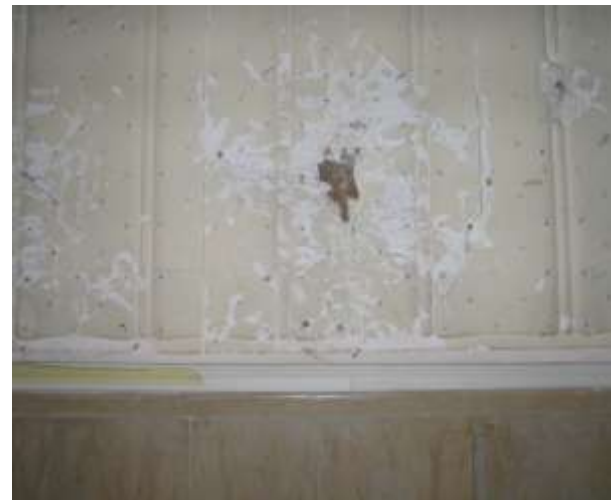
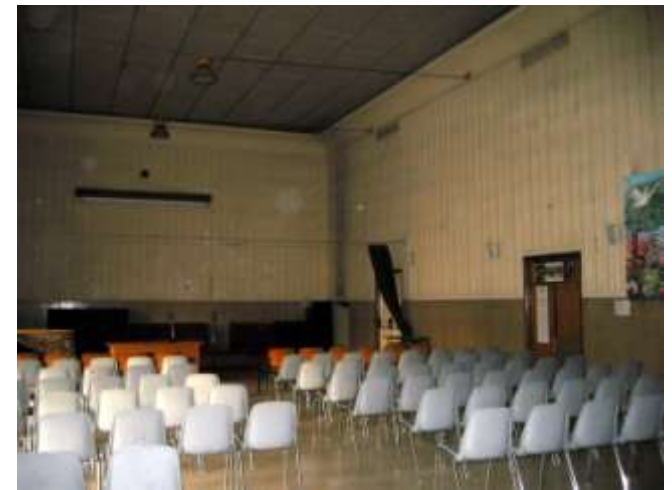
Sui prospetti appaiono alcuni distacchi di intonaco, in modo particolare in corrispondenza dei giunti strutturali; la tinteggiatura è dilavata

Gli Infissi esterni in legno necessitano di manutenzione

L'aula magna ha un interessante rivestimento sulle pareti per ottimizzazione dell'acustica danneggiato in molti punti della superficie rivestita (da restaurare)

Negli spazi esterni non sono curati né gli ambiti pavimentati né le sistemazioni a verde.

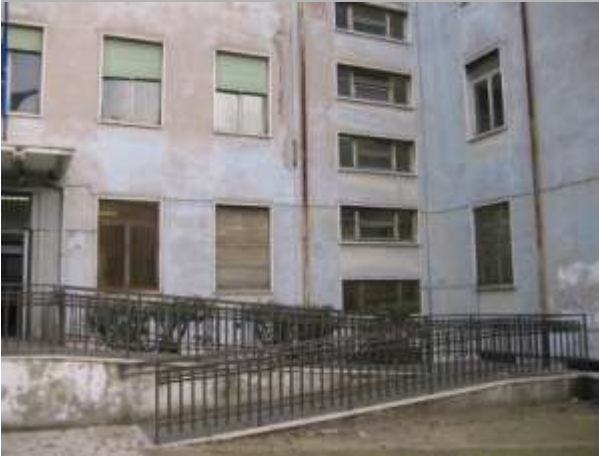
**C3 - PRINCIPALI TRASFORMAZIONI***Ampliamenti*

Realizzazione del volume della palestra che occupa parte dello spazio all'aperto sul fronte principale (270 mq);

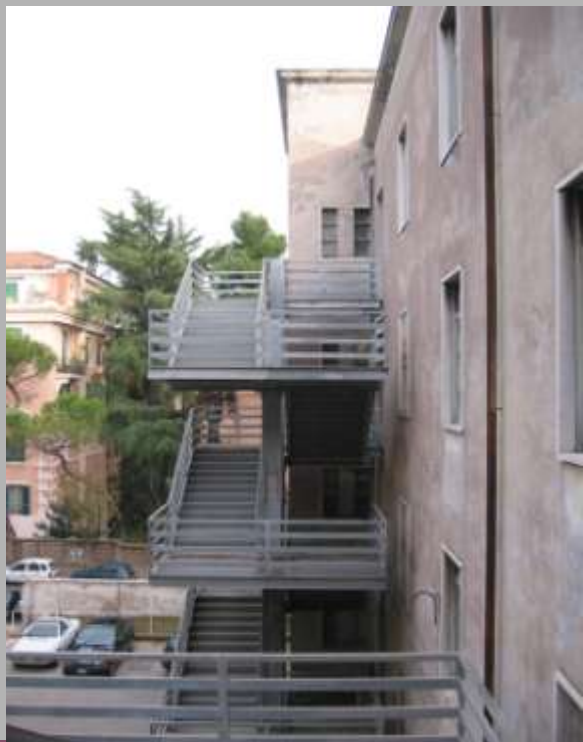
Messa a norma impianto elettrico

Gli impianti elettrici del liceo sono stati messi a norma con canaline esterne

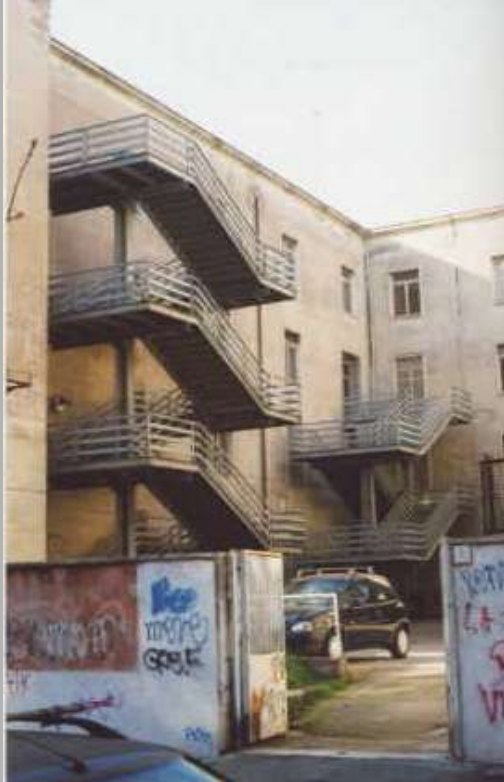
La divisione funzionale e distributiva tra il liceo e la scuola media, in un impianto nato per contenerle entrambe condividendo spazi e servizi comuni, è la scelta che ha maggiormente inciso sulla quantità già carente degli spazi interni ed esterni dell'edificio.

L'ingresso del Liceo su via Bricci è stato ricavato nella stretta fascia di terreno tra l'edificio e il confine del lotto realizzando le due pensiline del cancello e dell'ingresso e gli scalini esterni per raggiungere la quota del piano terra: entrambi gli elementi sono di scarsissima qualità, nei materiali e nel disegno. Potrebbe ipotizzarsi l'ingresso dal cortile, spazio più ampio e di maggior qualità rispetto allo stretto percorso laterale, magari anche costruendo l'atrio con una struttura leggera e provvisoria. L'accesso inoltre è direttamente nel corridoio di distribuzione, nessuno spazio d'atrio, assolutamente necessario, è stato previsto né ricavato, magari sacrificando lo spazio di un'aula.

La realizzazione dei corpi delle scale di sicurezza all'esterno nei cortili ha notevolmente peggiorato la possibilità di fruizione di questi spazi essenziali all'edificio e degradato la semplice unità architettonica. La valutazione della loro attuale necessità, la possibilità di inserirli all'interno dei corpi di fabbrica e una maggiore qualità architettonica sono le possibili direzioni per riqualificazione di questi spazi. La definizione di nuovi spazi verdi con nuove piantumazioni appare assolutamente necessaria.

E' necessario redigere un progetto di riqualificazione complessivo, anche se da realizzarsi per fasi, che riconsideri il complesso scolastico in modo unitario.
