19 - scuola in viale della Venezia Giulia 60

MATRICOLA EDIFICIO	
MUNICIPIO	VI
ARCHIVIO CONSERVATORIA	posizione 1888
CATASTO	foglio 636 particella 733
TIPO DI SCUOLA	Materna e Elementare
DENOMINAZIONE ATTUALE	"G.Belli"
DENOMINAZIONE ORIGINALE	scuola popolare alla villa dei Gordiani
UBICAZIONE	viale della Venezia Giulia 60
TITOLO DI PROVENIENZA	
REALIZZAZIONE	1953-1954
TECNICA COSTRUTTIVA	cemento armato, muratura di mattoni, muratura mista di tufo con doppi ricorsi di mattoni
SUPERFICIE TOTALE DEL LOTTO	mq 10.900
SUPERFICIE COPERTA	mq 2.820
VALORE INVENTARIALE STORICO	€

C LO STATO ATTUALE: IL SOPRALLUOGO (2005)

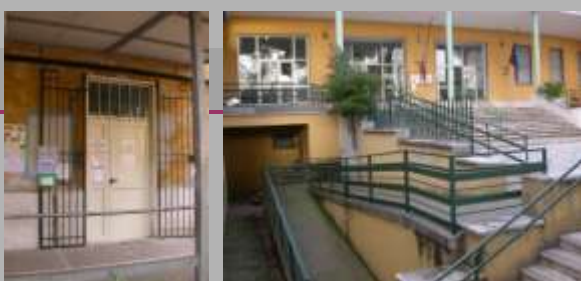
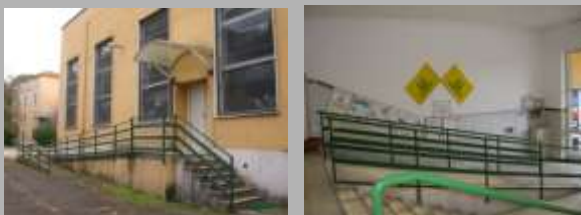
La pianta del progetto del piano seminterrato con le trasformazioni avvenute

- nell'aula, in origine destinata a laboratorio e attualmente a teatro, sono state inserite una rampa e una scala di sicurezza; nella mensa della materna è stata inserita una rampa interna; nel corridoio di collegamento tra la scuola materna e la mensa della elementare affianco alle scale esistenti è stata inserita una rampa.

.Altre trasformazioni sono state: il rifacimento del blocco servizi; la tinteggiatura delle pareti e il rifacimento della pavimentazione; al piano seminterrato: nella parte della mensa della scuola elementare e in tutta la scuola materna sono stati sostituiti i pavimenti con piastrelle di gres di colore rosa e azzurro e le pareti sono state verniciate a due colori, sono stati ristrutturati i servizi, le due mense, quella della elementare e quella della materna e le rispettive cucine; sono state aggiunte all'esterno due centrali termiche;

- sono stati ristrutturati tutti i servizi, tranne i locali al piano seminterrato in origine destinati all'infermeria.
