MATRICOLA EDIFICIO	3332, 3333
MUNICIPIO	III
ARCHIVIO CONSERVATORIA	posizione 1105-1433
CATASTO	foglio 615 part. 87, 101
TIPO DI SCUOLA	Scuola dell'infanzia
DENOMINAZIONE ATTUALE	Opera Montessori
DENOMINAZIONE ORIGINALE	Casa dei Bambini
UBICAZIONE	via dei Marsi, 58
TITOLO DI PROVENIENZA	atto di donazione 1933
TECNICA COSTRUTTIVA	struttura in muratura
SUPERFICIE TOTALE LOTTO	mq 531.14
SUPERFICIE COPERTA	mq 212.29
VALORE INVENTARIALE STORICO	€ 252.403,00

C LO STATO ATTUALE: IL SOPRALLUOGO (2004)

2 - STATO DI CONSERVAZIONE

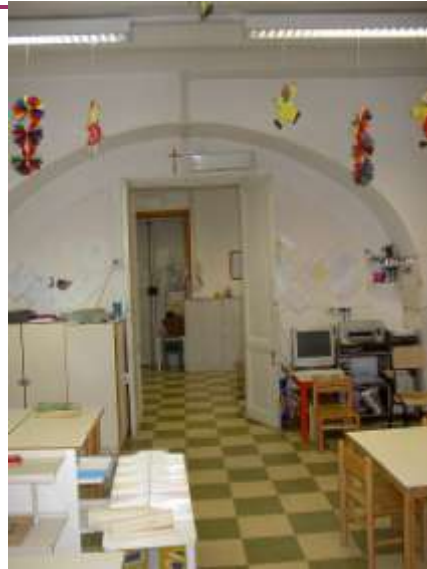
aule didattiche scala A

Le aule per la didattica sono ampie e luminose.

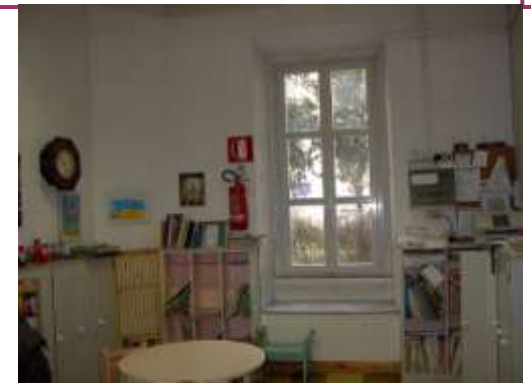
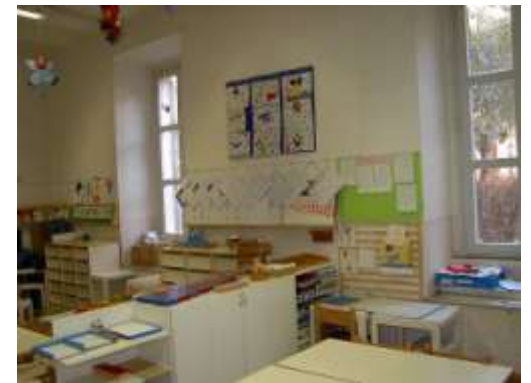
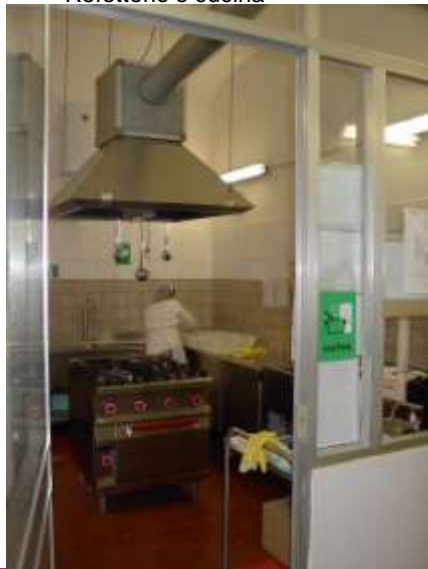
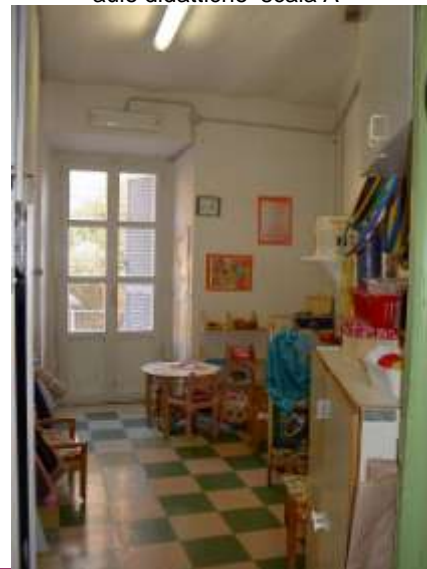
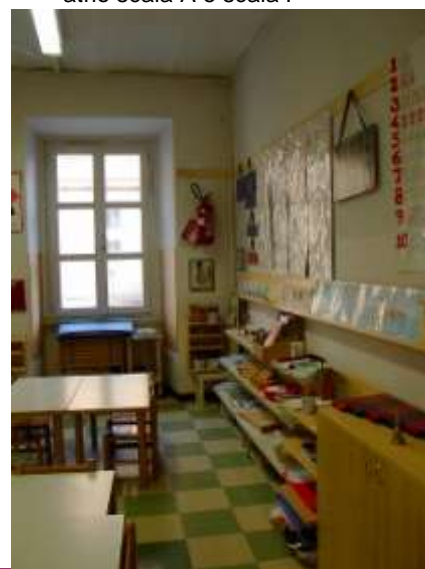
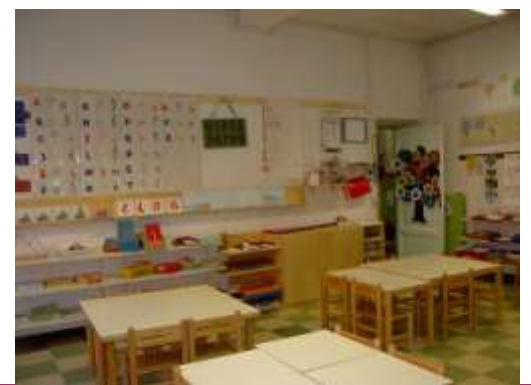
Complessivamente le tre unità sono in buono stato di conservazione.

Intonaci: in discreto stato, soprattutto nella parte basamentale sono evidenti delle tracce di umidità e il distacco dell'intonaco

Tinteggiature: quella delle corti è piuttosto dilavata e in diversi punti scrostata

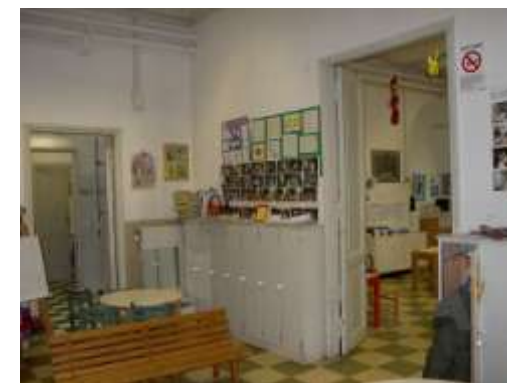
Le unità sono, pur essendo autonome sul piano dei servizi strettamente relazionate tra di loro, in quanto usufruiscono del giardino comune accessibile dall'appartamento posto nella scala F, e della mensa accessibile passando attraverso le aule dell'appartamento posto nella scala A. Questa è certamente una relazione di necessità senza dubbio poco funzionale. Difficoltoso è inoltre l'accesso al giardino che avviene attraverso una scala stretta e ripida ed estremamente pericolosa se pensiamo ai suoi usufruttori, i bambini.
