MATRICOLA EDIFICIO	.....
MUNICIPIO	II
ARCHIVIO CONSERVATORIA CATASTO	POS. 2518 foglio part.
TIPO DI SCUOLA	Istituto professionale
DENOMINAZIONE ATTUALE	IPSIA Europa
DENOMINAZIONE ORIGINALE.	Elementare Trilussa
UBICAZIONE	via Anagni n. 24
TITOLO DI PROVENIENZA	atto di compravendita area, 1932
PROGETTISTI	arch. E. Grassi
IMPRESA REALIZZAZIONE	progetto 1965, consegna 1967
TECNICA COSTRUTTIVA	struttura in cemento armato
SUPERFICIE TOTALE LOTTO	mq -
SUPERFICIE COPERTA	mq -
VALORE INVENT. STORICO	.....

### **A** LA STORIA DELL'EDIFICIO

### **C** LO STATO ATTUALE: IL SOPRALLUOGO (2005)

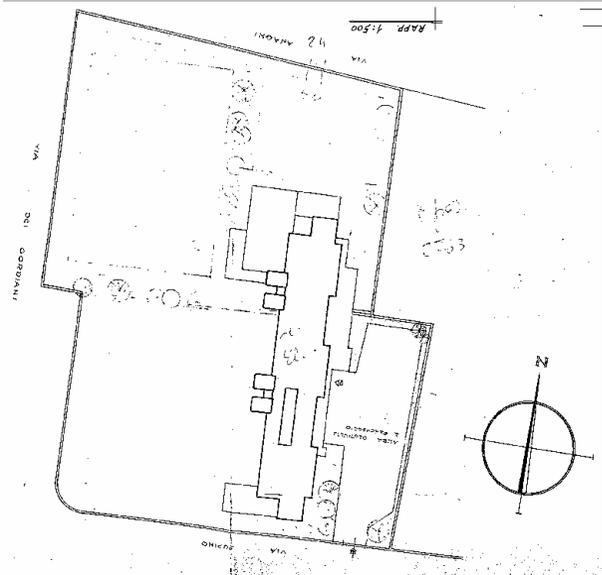
1967, progetto, planimetria

L'edificio attuale è posizionato sul bordo interno del lotto, verso est, in modo da lasciare lungo via dei Gordiani un ampio parco e formare un lungo corridoio di ingresso sul lato opposto, con l'accesso da via Anagni. Così le relazioni urbane sono affidate al lungo fronte continuo che asseconda via dei Gordiani e che insieme ai fusti degli alberi della pineta scandisce un ritmo verticale. E' questa la relazione urbana che intesse con l'intorno.

Sul piano tipologico il progetto rielabora in una versione originale il tema delle unità didattiche proprio delle scuole degli anni sessanta. Il lungo volume dell'edificio, un corpo doppio strutturale e doppio distributivo, con le aule sul fronte est e un ampio spazio comune verso il parco, è organizzato in tre unità didattiche, formate da quattro classi che si affacciano sullo spazio interciclo. Ma questi spazi a differenza di altre soluzioni che sono chiusi in se, qui si relazionano attraverso una percorrenza longitudinale che li riconnette. Le scale, doppie e incrociate, si intercalano alle unità didattiche e formano un filtro trasparente. Sul lato opposto sono posizionati i servizi, raccolti in volumi verticali che scandiscono il ritmo della facciata.

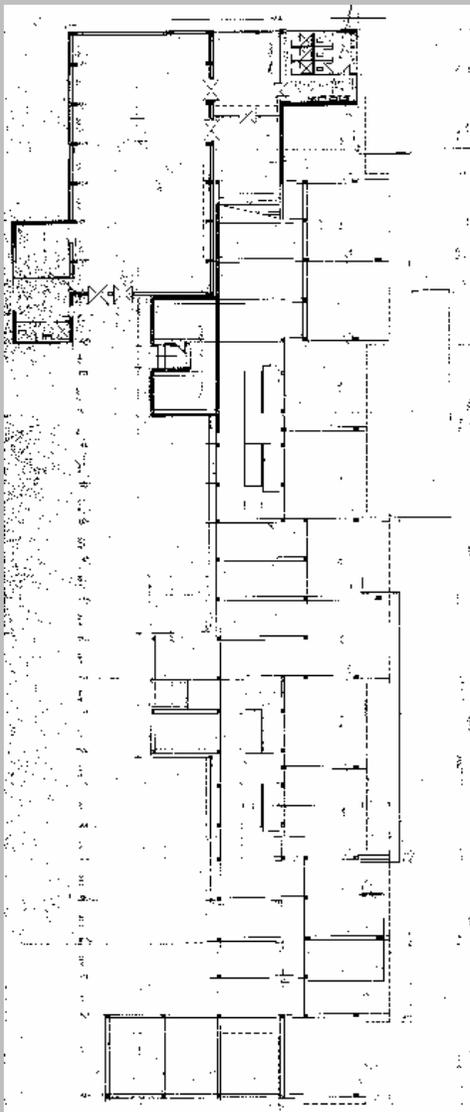
1967, progetto, pianta piano seminterrato

Piano seminterrato: palestra, spogliatoio con bagno, deposito, spogliatoio con bagni e docce, locale caldaia.

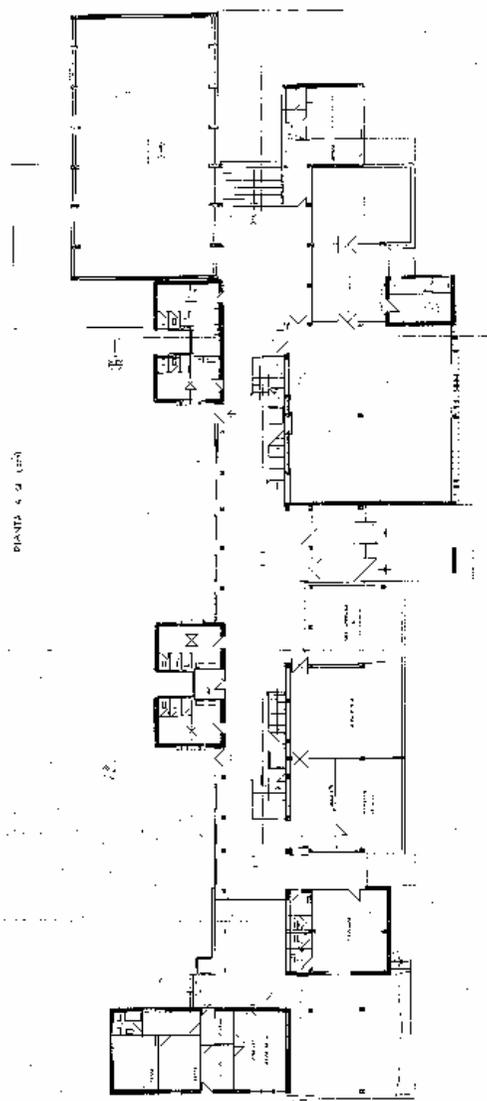
1967, progetto, pianta piano terra

Il piano terra è concepito come un alto basamento e qui trovano posto le attività di laboratorio e gli uffici. Il rettangolo della palestra, è posto in testata, dalla parte opposta delle aule e si allaccia alla percorrenza longitudinale.

Piano terra: atrio principale, deposito, sala professori, n. 2 laboratorio, vicepresidenza, aula con servizi annessi, n.2 gruppi bagni (bagno maschi, femmine e disabile) casa del custode, ufficio con accesso autonomo dotato di servizi;

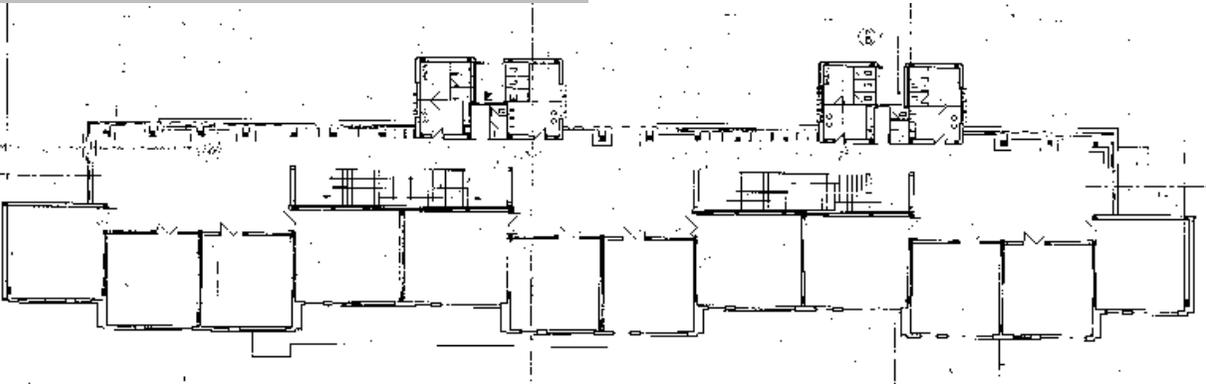
1967, progetto, pianta piano tipo (primo e secondo)

Lo spazio comune è arioso e luminoso, una finestra a nastro corre su tutto il lato libero, e al di sotto corre una seduta per tutta la lunghezza del fronte. Le aule sono di forma quadrata, delle dimensioni di circa m 6,00 X m 6,00, ben illuminate da finestre che corrono sul lato sinistro rispetto all'ingresso. Le finestre hanno un disegno particolare: quattro fasce orizzontali, un sottoluce chiuso, un riquadro opaco, la finestra apribile posta a circo m. 1.40 da terra, e infine un sopraluce con apertura a vasistas.

Piano primo: n.10 aule di cui due doppie, n. 2 gruppi bagni;

Piano secondo: n.12 aule, n. 2 gruppi bagni;
