MATRICOLA EDIFICIO
MUNICIPIO	Il
ARCHIVIO CONSERVATORIA	POS. 2763
CATASTO	foglio part.
TIPO DI SCUOLA	Asilo nido
DENOMINAZIONE ATTUALE	Anagni
DENOMINAZIONE ORIGINALE.	Anagni
UBICAZIONE	via Anagni n. 26
TITOLO DI PROVENIENZA	1932, atto di vendita
PROGETTISTI	cooperativa architetti e ingegneri Reggio Emilia direttore tecnico ing. Roberto Lipa
IMPRESA	Consorzio Provinciale delle Cooperative Produzione Lavoro e Trasporti di Bologna
REALIZZAZIONE	1976
TECNICA COSTRUTTIVA	struttura in cemento armato
SUPERFICIE TOTALE LOTTO	mq 2.400
SUPERFICIE COPERTA	mq 713
VALORE INVENT. STORICO

A LA STORIA DELL'EDIFICIO

C LO STATO ATTUALE: IL SOPRALLUOGO (2005)

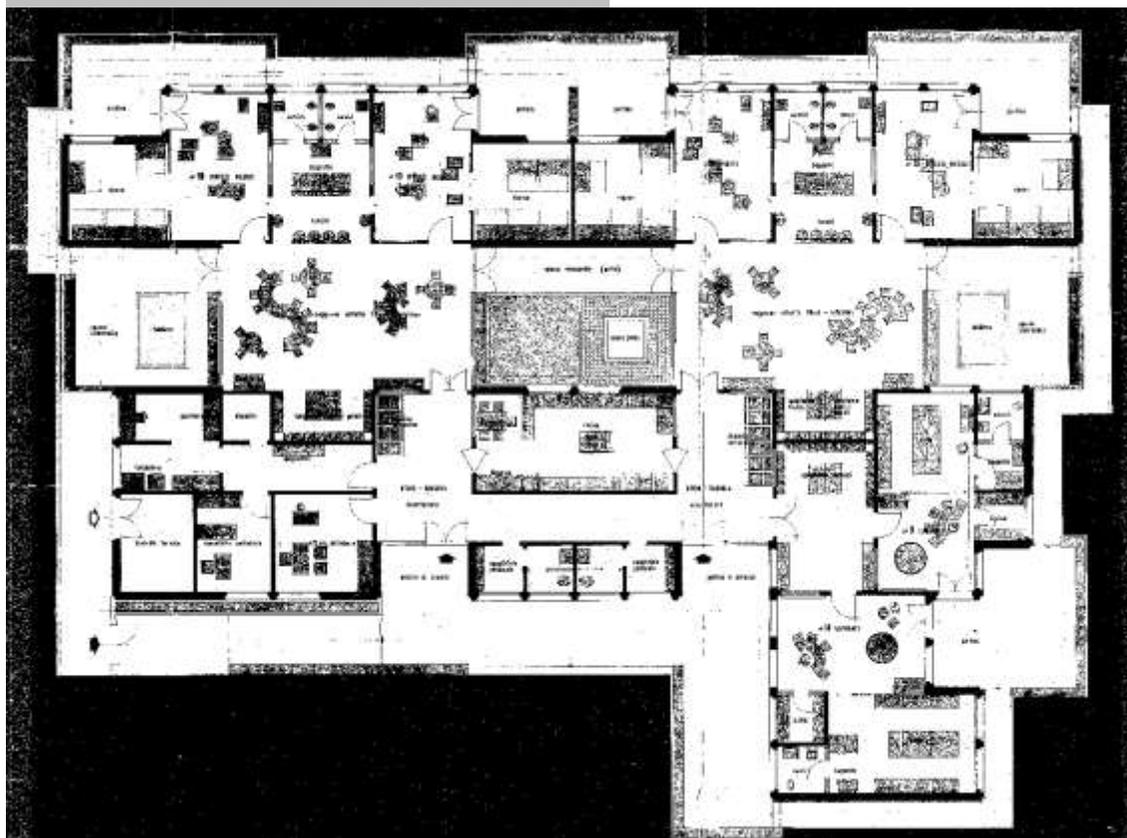
1973, progetto, pianta piano terra

E' un edificio scolastico a un piano con una piccola corte giardino che gli ruota intorno. Ha due ingressi, uno che dà accesso alla sezione dei grandi e un altro a quelle dei medi e dei piccoli. Una piccola corte centrale mette in relazione visiva la sezione dei medi con quella dei grandi. Tutti gli ambienti affacciano su degli spazi porticati rialzati di circa 30 cm rispetto al giardino.

I servizi di lavanderia, spogliatoi, ripostiglio, ufficio del coordinatore e medicheria sono concentrati in uno spazio rettangolare in prossimità dell'ingresso.

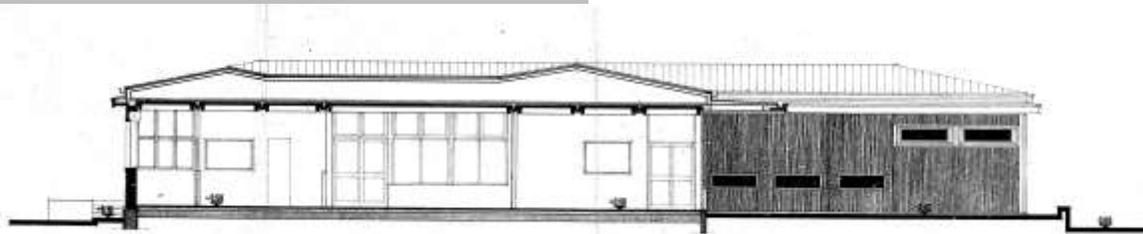
1973, progetto, sezione

Strutture di fondazione: dirette in c.a del tipo a zattera con sovrastanti muri fino alla quota di intradosso del solaio di calpestio del terreno, plinti con travi di collegamento.

Struttura portante verticale: pilastri e travi in cemento armato prefabbricato; pannelli portanti prefabbricati esterni dello spessore di cm 32 e interni cm 16

Solaio di soffittatura: piastre prefabbricate portanti in c.a. con nervature perimetrali in vista formanti una soffittatura a cassettoni

Coperture: a tetto con manto in tegole
