MATRICOLA EDIFICIO	2178
MUNICIPIO	I
ARCHIVIO CONSERVATORIA	posizione 566
CATASTO	foglio 477 part.121
TIPO DI SCUOLA	Materna e Elementare
DENOMINAZIONE ATTUALE	"Alberto Cadlolo"
UBICAZIONE	via della Rondinella 2
PROGETTISTA	arch. Vincenzo Fasolo
IMPRESA	opere di fondazione: Unione Consorziale delle Cooperative Edilizie Romane elevazione: ing. Romeo Cametti
REALIZZAZIONE	1923-25
TECNICA COSTRUTTIVA	muratura portante; travi in c.a. nella palestra
SUPERFICIE TOTALE DEL LOTTO	mq 2.750
SUPERFICIE COPERTA	mq 1.920 (70%)
VALORE INVENTARIALE STORICO	€ 3.794.802,00
ALTRE FUNZIONI	Accademia di Costume e di Moda

C LO STATO ATTUALE: IL SOPRALLUOGO (2003)

C2 - LO STATO DI CONSERVAZIONE

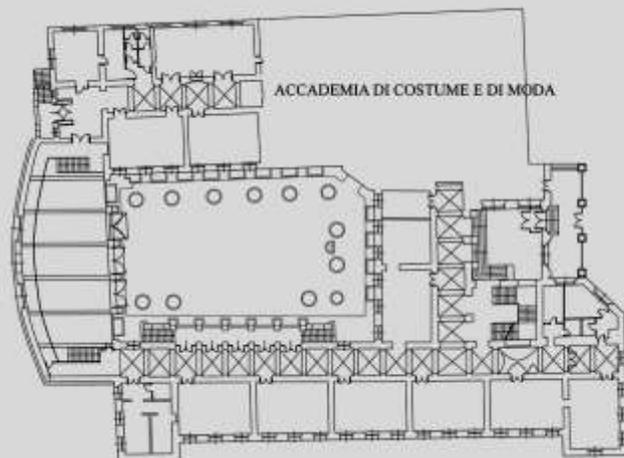
Piano rialzato

- la scuola Materna e Elementare occupano rispettivamente il piano rialzato e il primo piano dei lati sud, est e ovest; al piano rialzato occupano anche una parte del corpo nord, dove è situata la mensa, messa in comunicazione con la scuola attraverso la palestra. Il piano seminterrato della scuola non è al momento utilizzato. L'accesso è situato su via della Rondinella e per la distribuzione verticale viene utilizzato il corpo scala attiguo all'atrio. Gli spazi aperti di pertinenza della scuola sono il cortile e i terrazzi di copertura della palestra e dell'atrio. Un ingresso indipendente, all'angolo tra Lungotevere e via del Mastro, dà accesso diretto alla mensa dal lato della cucina.

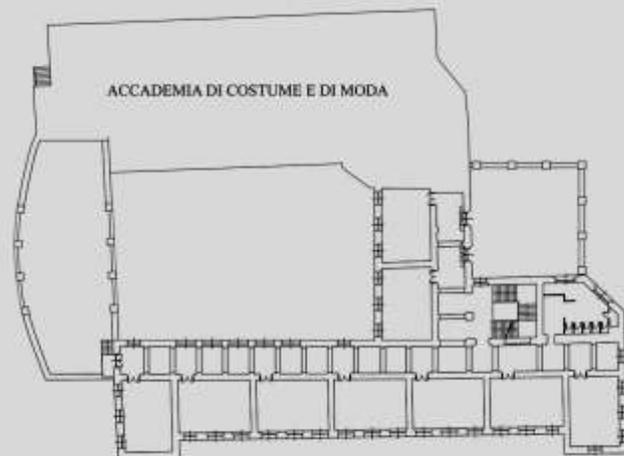
Piano primo

- L'Accademia di Costume e di Moda occupa il resto del corpo su lungotevere e l'intero secondo piano dell'edificio. Ha accesso all'angolo tra Lungotevere Tor di Nona e via della Rondinella, attraverso un piccolo cortile, dal corpo scala che distribuisce i piani superiori.

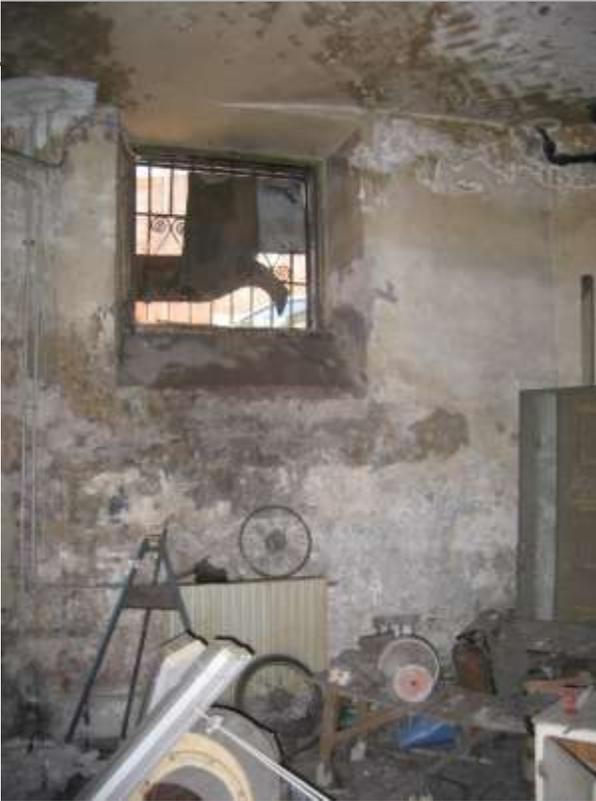
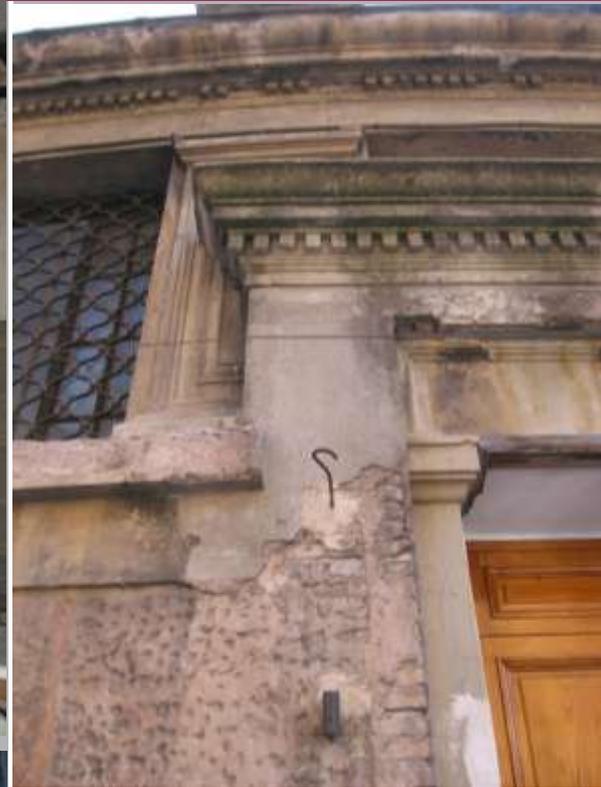
I più importanti fenomeni di degrado riguardano le facciate. Queste presentano, oltre a un generale dilavamento delle tinteggiature, parti mancanti sia negli intonaci che negli stucchi che formano i partiti decorativi, ossia i finti paramenti lapidei, le cornici, le paraste, i bassorilievi, ecc.

E' In cattivo stato di conservazione il piano seminterrato, sia a causa del prolungato abbandono – che al contempo ha dato luogo alla conservazione delle docce e di alcuni mobili originali – che delle infiltrazioni di umidità.

Il restauro delle facciate richiede un preventivo attento studio dei materiali originali per poter utilizzarne di nuovi ma compatibili; è inoltre necessario lo studio e la ricostruzione dei partiti decorativi che devono essere reintegrati quando non ricostituiti. Lo studio dei materiali originali è necessario in tutto l'edificio affinché eventuali sostituzioni non costituiscano un abbassamento della qualità.

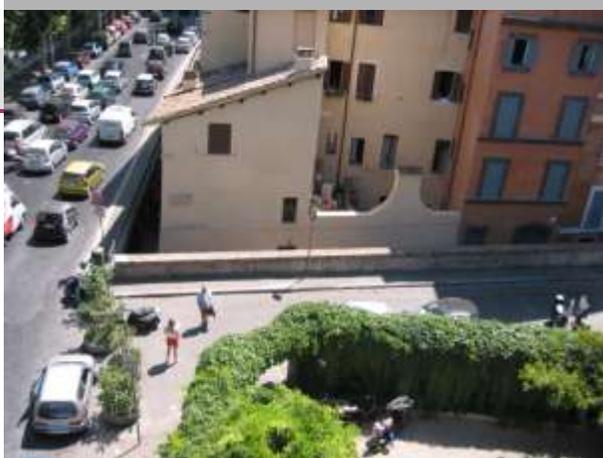
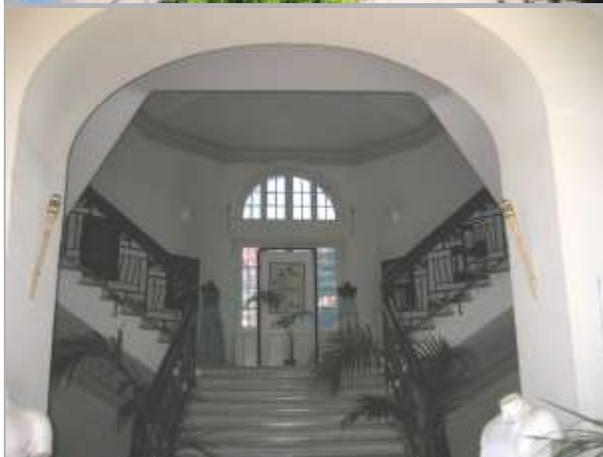
Le trasformazioni urbane rispetto agli anni Venti riguardano soprattutto l'uso dello spazio che circonda l'edificio, oggi completamente occupato da ambiti di parcheggio sulle vie adiacenti e sulla piazza di san Salvatore in Lauro. Il fronte privilegiato di affaccio verso il fiume ha perso la sua qualità ambientale: il lungotevere, asse cittadino di grande scorrimento, è oggi fonte di inquinamento acustico e atmosferico.

L'assetto funzionale dell'edificio, nato come scuola elementare, si è modificato attraverso la condivisione degli spazi con la scuola materna e soprattutto con l'introduzione dell'Accademia di Costume e di Moda, che ha un suo ingresso indipendente. Nel progetto originale l'ingresso all'edificio era unico e avveniva, come ancora è per la scuola, attraverso il portico d'angolo che perimetra su due lati l'ambiente quadrato dell'atrio; questo immette sul corridoio e da qui a destra e a sinistra ai due corpi scala. L'ingresso dell'Accademia sulla parete curva della scala d'angolo è stato aperto successivamente con l'aggiunta di una scala esterna nella campata centrale, come è verificabile dalla foto dell'edificio da poco realizzato pubblicata nel 1932. La scala cui Fasolo aveva dato la maggiore caratterizzazione architettonica non è quindi più di pertinenza della scuola, che è attualmente servita da un solo, insufficiente, corpo scala. La suddivisione funzionale tra scuola e accademia è inoltre complessivamente impostata in modo incongruo.

Nella foto pubblicata è visibile anche la recinzione del cortile d'angolo, che non compare sui disegni

di progetto pubblicati. Questa era costituita da un muro con ampie bucatore, chiuse da inferriate leggere, che oggi appaiono tamponate. La stessa operazione è stata effettuata sul muro di recinzione verso via Vecchiarelli.
