26 - scuola in Corso Vittorio Emanuele II 217

MATRICOLA EDIFICIO	2148
MUNICIPIO:	I° (Rione VI <i>Parione</i>)
ARCHIVIO CONSERVATORIA:	Pos. 222 R
CATASTO:	foglio 485 part. 415
TIPO DI SCUOLA:	Istituto Tecnico per l'industria e l'artigianato
DENOMINAZIONE ATTUALE :	<i>Carlo Cattaneo</i>
DENOMINAZIONE ORIGINALE	Liceo Ginnasio <i>T. Mamiani</i> poi Istituto Tecnico Commerciale <i>Vincenzo Gioberti</i>
UBICAZIONE:	Corso Vittorio Emanuele II n° 217, Via Sora n° 34, vicolo Savelli n° 44
TIPO DI PROVENIENZA	1) Convenzione tra lo Stato e il Comune di Roma del 14/11/1880 poi modificata e approvata con legge 18/1/1885 n°2890. 2) Convenzione del 15 /1/1892 annessa alla legge 28 /6/1892 n° 299
REALIZZAZIONE:	1888/'89 Parziale demolizione e ricostruzione del palazzo <i>Fieschi Sora</i>
TECNICA COSTRUTTIVA:	Murature di vario tipo risalenti alle diverse fasi storiche dell'edificio
SUPERFICIE COPERTA:	Mq 3605,2
SUPERFICIE SCOPERTA	Mq 246,2
CUBATURA EDIFICIO:	Mc 17.459,74 (H 19.3)

C LO STATO ATTUALE: IL SOPRALLUOGO (2004)

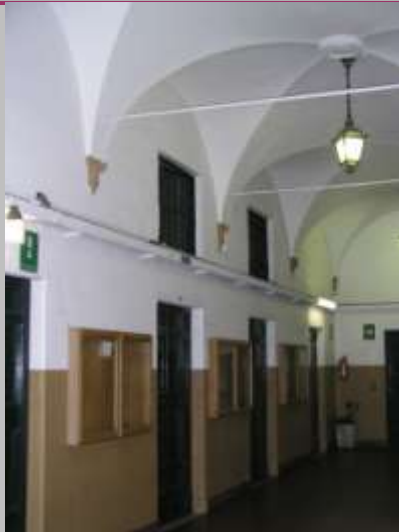
*Il portico voltato a crociera (ala Est)*

Strutture orizzontali: Volte in muratura (fondazioni volte a botte lunettate dalla geometria irregolare; portico voltato a crociera; piano terra sezione Nord (e NE) botte lunettate); voltine di mattoni in foglio (solaio ala SO locali della biblioteca); solai tradizionali in legno a tessitura semplice travicelli e tavolato (parte del solaio di copertura); volte a crociera (ballatoi dello scalone).

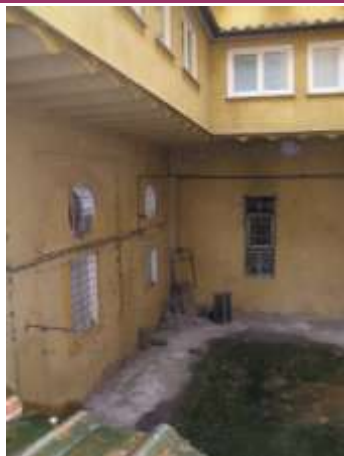
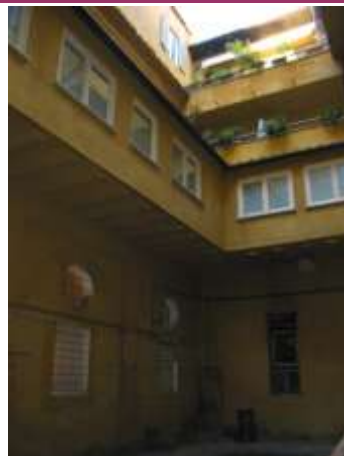
Il cortile Nord con lo sbalzo dei locali adibiti negli anni '60 a scuola media oggi trasformati in appartamento privato

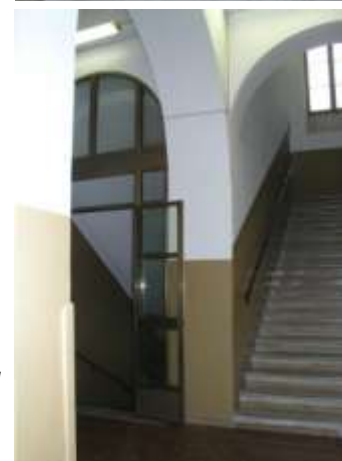
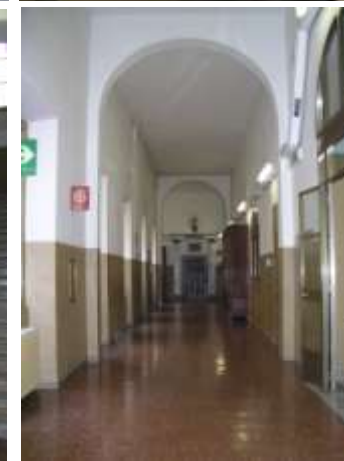
Dettagli della scuola: pavimentazioni e balaustra in ferro risalenti alla realizzazione del 1888

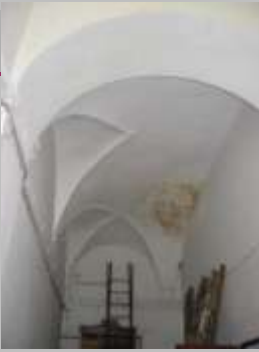
Piano terra ala est. Il ripostiglio ricavato all'interno di uno degli ambienti più antichi compromesso dalla realizzazione del muro a destra.

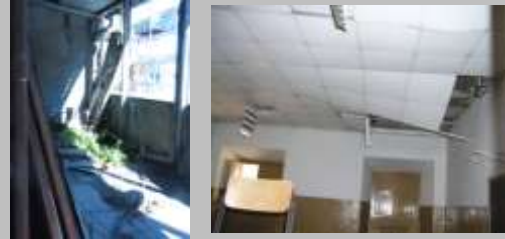
La terrazza e un'aula al 3° piano attualmente inagibili

Le le infiltrazioni d'acqua dalle coperture e dal piano di fondazione per risalita dovute alle stesse caratteristiche geomorfologiche della zona, penalizzata nel corso della storia per la quota bassa e la vicinanza al fiume da ripetute inondazioni, rappresentano il principale quanto ricorrente problema dell'edificio, denunciato più volte già all'epoca dell'insediamento del Liceo Mamiani. Frequenti distacchi di intonaco e di parti di cornici all'esterno, (per cui l'edificio fu per anni nascosto alla vista da un ponteggio di protezione), nonché l'ammaloramento delle murature in fondazione che rendono inagibili i sotterranei oltre ad alcuni solai in legno del terzo piano con conseguente crollo (parziale) dei controsoffitti in lastre di polistirolo.

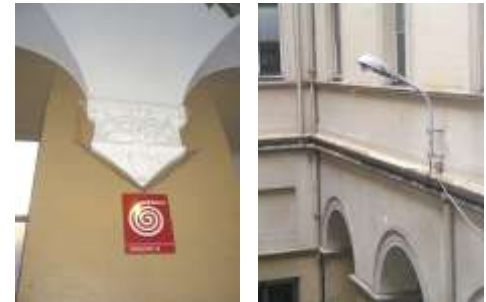
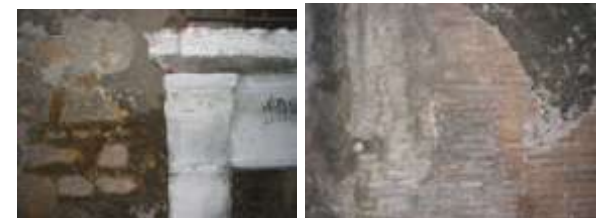
Stato di conservazione delle strutture e delle cortine

Effetti degli Interventi di manutenzione:

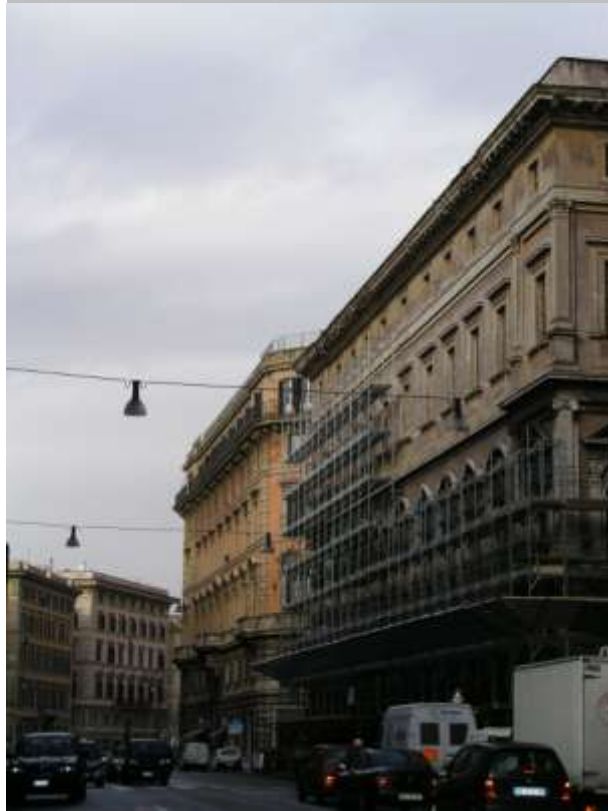
La facciata di Palazzo Fieschi Sora su Corso Vittorio Emanuele II. E' in corso la realizzazione del progetto di restauro e recupero previsto dalla Provincia di Roma

Gennaio 2004 Si avviano i lavori di manutenzione straordinaria, restauro e adeguamento alla normativa in materia di superamento delle barriere architettoniche previsti dalla Provincia di Roma che ha in gestione l'edificio.
