MATRICOLA EDIFICIO
MUNICIPIO	II
ARCHIVIO CONSERVATORIA CATASTO	POS. 1030 foglio part.
TIPO DI SCUOLA	scuola Media
DENOMINAZIONE ATTUALE	G. Toniolo
DENOMINAZIONE ORIGINALE.	G. Toniolo
UBICAZIONE	via Anagni n. 46
TITOLO DI PROVENIENZA	1932, atto di vendita
PROGETTISTI	arch. Tti Z. Poccioni, W. Vannelli
IMPRESA REALIZZAZIONE	progetto 1967
TECNICA COSTRUTTIVA	struttura in cemento armato
SUPERFICIE TOTALE LOTTO	mq
SUPERFICIE COPERTA	mq
VALORE INVENT. STORICO

A) LA STORIA DELL'EDIFICIO

C) LO STATO ATTUALE: IL SOPRALLUOGO (2005)

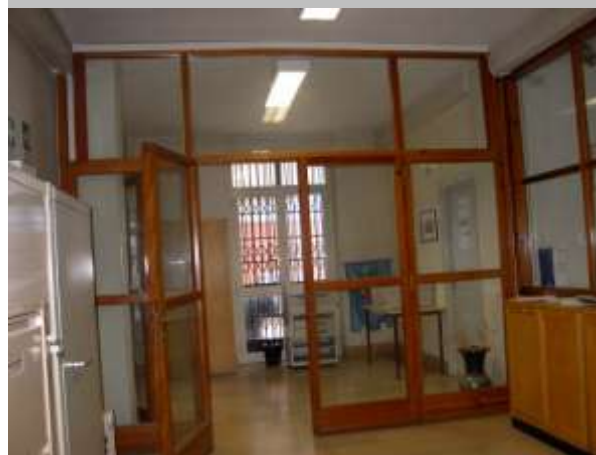
L'edificio è complessivamente in ottimo stato di conservazione. Nel 2000 sono state realizzate delle opere di manutenzione straordinaria che hanno adeguato l'edificio alle norme per il superamento delle barriere architettoniche e alle norme antincendio. E' stato realizzato un ascensore esterno, in ferro e vetro posto al termine del corridoio sul fronte est, e sul lato opposto la scala esterna antincendio in ferro.
