3 - scuola in via Giordano Bruno 2, 4

MATRICOLA EDIFICIO	
MUNICIPIO	XVII
ARCHIVIO CONSERVATORIA	posizione 568
CATASTO	
DENOMINAZIONE ORIGINALE	“scuola elementare Adelaide Cairoli”
TIPO DI SCUOLA	materna, elementare
DENOMINAZIONE ATTUALE	“Adelaide Cairoli”
UBICAZIONE	via Giordano Bruno 2
TIPO DI SCUOLA	liceo
DENOMINAZIONE ATTUALE	“Liceo Cornelio Tacito”
UBICAZIONE	via Giordano Bruno 4
TIPO DI PROVENIENZA	cessione terreno al Comune da parte della Banca d'Italia e compravendita di terreno da privati
PROGETTISTA	Ing. Giuseppe Alegiani, sopraelevazione V Ripartizione
REALIZZAZIONE	1912 , sopraelevazione 1952
TECNICA COSTRUTTIVA	muratura portante
SUPERFICIE COPERTA	mq , sopraelevazione 2180
ALTRE FUNZIONI	alcuni locali sono destinati a deposito dei libri per la Biblioteca comunale “G. Bruno”
VALORE INVENTARIALE STORICO	€

C) LO STATO ATTUALE: IL SOPRALLUOGO (2005)

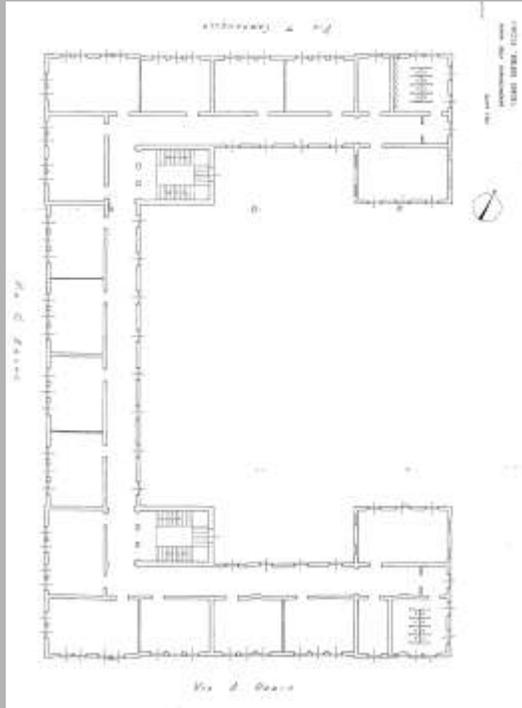
Pianta della sopraelevazione

- **Strutture in elevazione verticali:** muratura portante (dello spessore di 45 cm nella sopraelevazione) con cordoli e piattabande in cemento armato
- **Coperture:** sopraelevazione: a terrazzo praticabile impermeabilizzata con asfalto da 16 mm e pavimentata con marmette, limitata da un alto parapetto in muratura con copertina di travertino

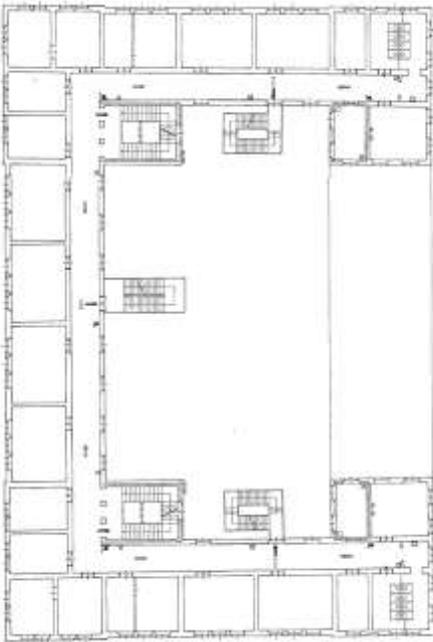
La scuola, progettata secondo la tipologia in uso nel momento, ha il corridoio come elemento di distribuzione per aule dimensionate secondo i dettami del tempo.

Pianta attuale del piano tipo

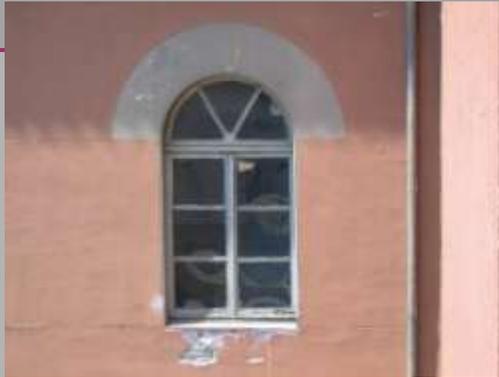
Particolare di una finestra sul prospetto interno

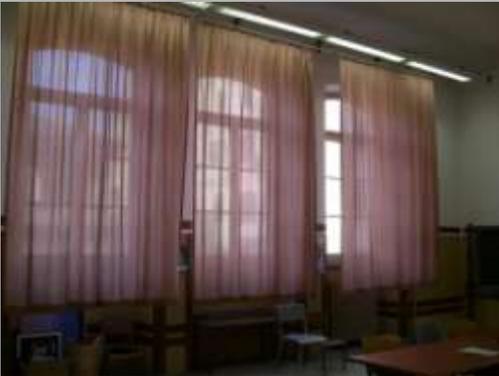
L'interno di un'aula con la schermatura per il sole. Sotto le plafoniere a neon

L'illuminazione nell'edificio, modificata a seguito della messa a norma dell'impianto elettrico, è prodotta da plafoniere al neon ed è sempre dello stesso tipo, senza distinzione per la specificità delle differenti attività che vi si svolgono.

L'illuminazione all'interno delle aule, dei laboratori e degli uffici può essere migliorata differenziandola a seconda delle attività.

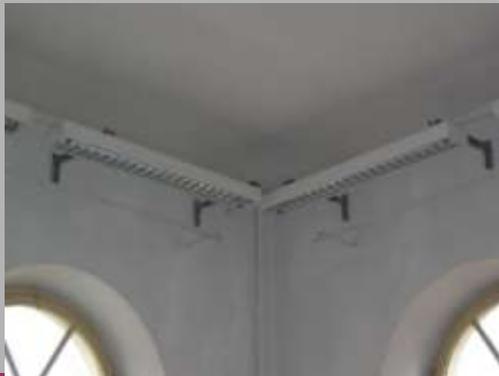
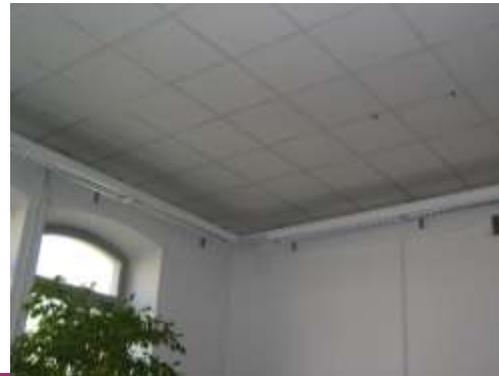
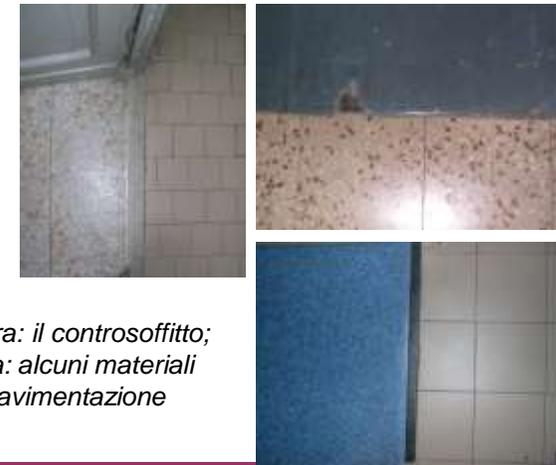
- **Tramezzature:** in laterizio
- **Finiture interne:** *pavimenti:* in linoleum con zoccolatura in legno, marmettoni, clinker, piastrelle di gres nei bagni e nella cucina;

- pareti:* intonacate e verniciate, sono rivestite di piastrelle nei bagni e in cucina
- soffitti:* intonacati, gli uffici sono dotati di controsoffitto con struttura in alluminio e pannelli fonoassorbenti in lana di legno

A sinistra: il controsoffitto; a destra: alcuni materiali per la pavimentazione

In alcuni ambienti sono stati realizzati controsoffitti costituiti da un sistema di pannelli su strutture metalliche.

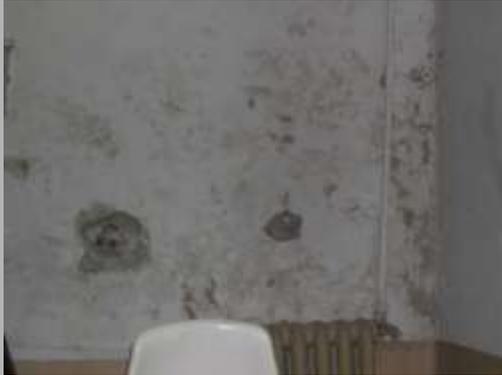
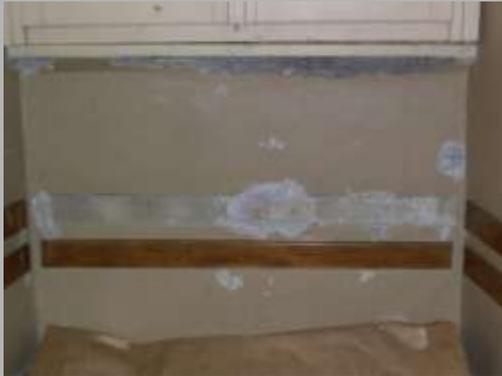
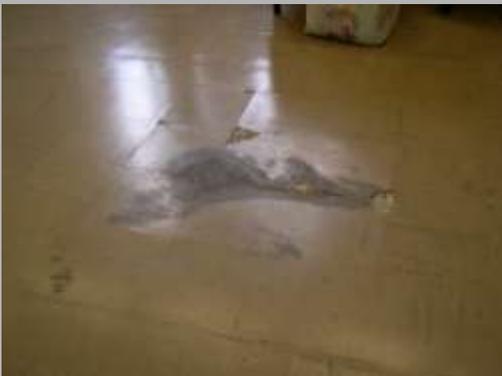
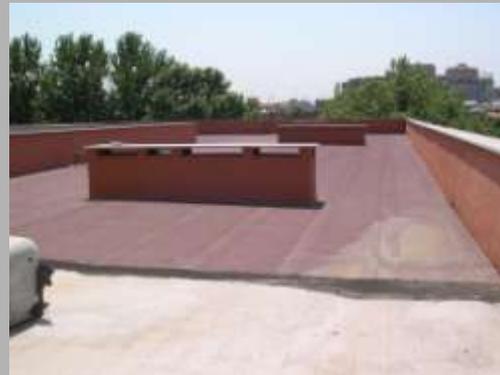
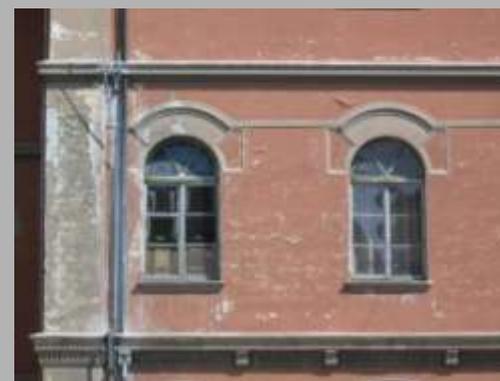
I segni del degrado

Si sono rilevati alcuni problemi dovuti all'infiltrazione d'acqua (meteorica) che penetra dalle porte antincendio. Sono presenti inoltre, al piano seminterrato, tracce di umidità, probabilmente dovute ad acqua di risalita e alla condensa. Alcuni di questi problemi potrebbero essere risolti attraverso interventi di manutenzione ordinaria.

Dopo i lavori di manutenzione, che hanno interessato i prospetti, non sono stati rimossi in maniera completa gli ancoraggi delle impalcature; in alcuni casi si è forata la parete e non sono stati ripristinati gli intonaci all'interno delle aule.

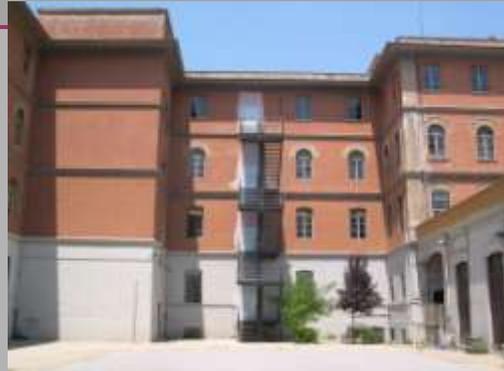
Recentemente l'adeguamento alle norme antincendio ha portato a inserire nella corte la scala di sicurezza che serve il Liceo, turbando però il ritmo dei prospetti e invadendo lo spazio all'aperto.

La scuola elementare è stata dotata di un ascensore collocato anch'esso esternamente verso la corte interna. Attorno al corpo dell'ascensore è stata collocata la scala antincendio per la scuola elementare. Anche questo intervento modifica la lettura unitaria dei prospetti e invade lo spazio destinato alle attività all'aperto.

Scale di sicurezza e ascensore verso la corte

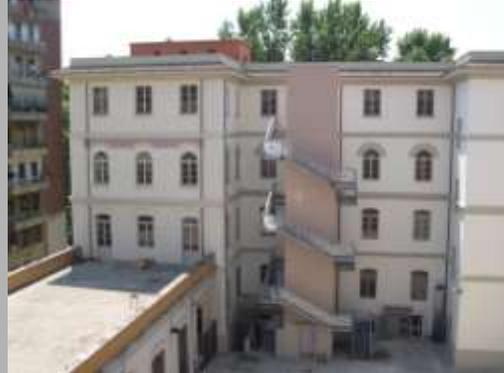
Sono stati eseguiti recenti lavori di tinteggiatura delle facciate. Questo intervento non è stato eseguito in maniera uniforme sull'intero edificio. Solo le facciate su via G. Bruno e su viale delle Milizie sono state trattate secondo un progetto unitario. I prospetti sulla corte risultano tinteggiati solo sui lati che interessano le scuole materna ed elementare.

La scala di sicurezza vista dall'interno e le tinte non uniformi

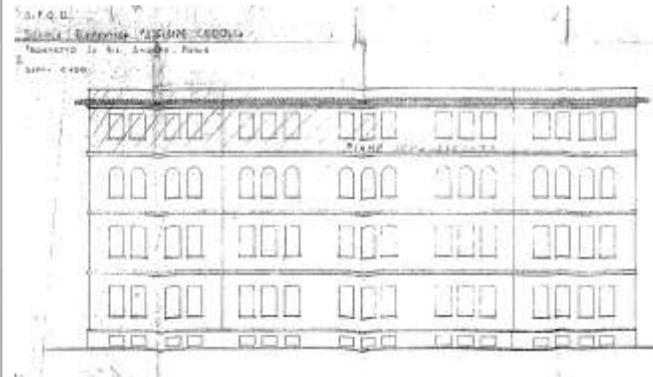
La scuola è stata oggetto, negli anni '50, di una sopraelevazione che ha modificato le proporzioni architettoniche dei prospetti.

Prospetto con la sopraelevazione

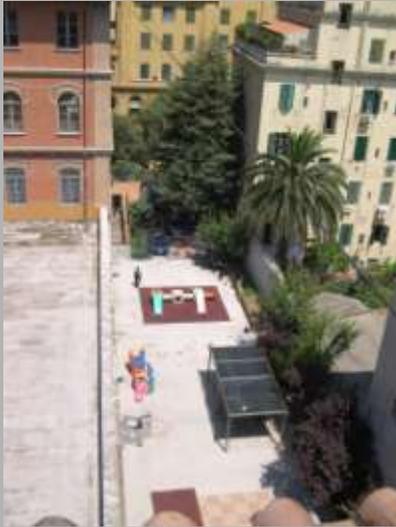
Lo spazio esterno, soprattutto quello a ridosso della palestra utilizzato dalla scuola materna, necessita di interventi di manutenzione e di adeguamento alla specificità della sua destinazione d'uso. Anche il cortile ha bisogno di interventi di manutenzione che interessino la pavimentazione e le attrezzature per le attività all'aperto.

L'area all'aperto destinata alla scuola Materna

Nonostante la buona risposta dell'edificio alle suddivisioni che sono state effettuate all'interno per consentire la fruizione degli ambienti a utenze scolastiche diverse, sarebbe auspicabile ripensare all'occupazione degli spazi. La scuola Elementare potrebbe essere ricollocata al piano terreno e al primo piano, così da consentire un più facile utilizzo della corte interna da parte degli alunni. Lo spazio all'aperto dovrebbe essere sottoposto a interventi di manutenzione e attrezzato in maniera adeguata per le attività. A questo fine sarebbe auspicabile un progetto di riorganizzazione delle aree esterne mirato a recuperare lo spazio sottratto dalle scale di sicurezza e dall'ascensore. Il tetto della palestra potrebbe essere riqualificato come un tetto giardino, diventando uno spazio ricreativo. Con il medesimo fine sarebbe necessario progettare lo spazio di gioco all'aria aperta destinato all'utenza della materna, attualmente collocato in una zona di risulta tra la palestra e gli edifici di confine.
