MATRICOLA EDIFICIO: 2954
MUNICIPIO: XVI
ARCHIVIO CONSERVATORIA: Pos. prov. C/50
CATASTO: foglio 420 alleg.511;
 foglio 421 alleg.513;

TIPO DI SCUOLA: Materna e Elementare
DENOMINAZIONE ATTUALE: "Emanuela Loi"
UBICAZIONE: Via della Pisana, 357
TITOLO DI PROVENIENZA: occupazione d'urgenza dell'area

PROGETTISTI: arch. F. Finzi, arch. G.Ruggieri
IMPRESA: I.BE.CO. costruzioni s.r.l.
REALIZZAZIONE: 15 giugno 1988
TECNICA COSTRUTTIVA: struttura in c. a.

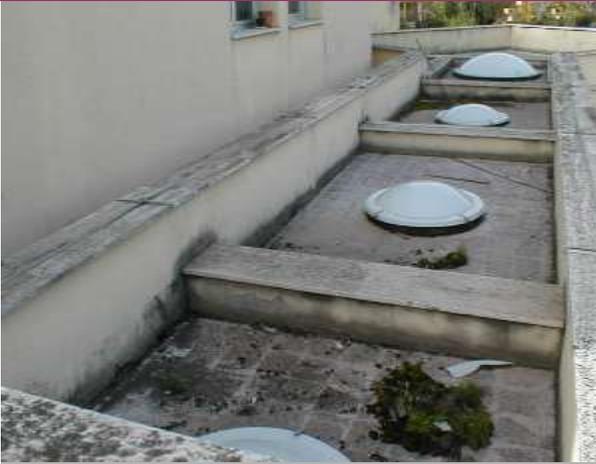
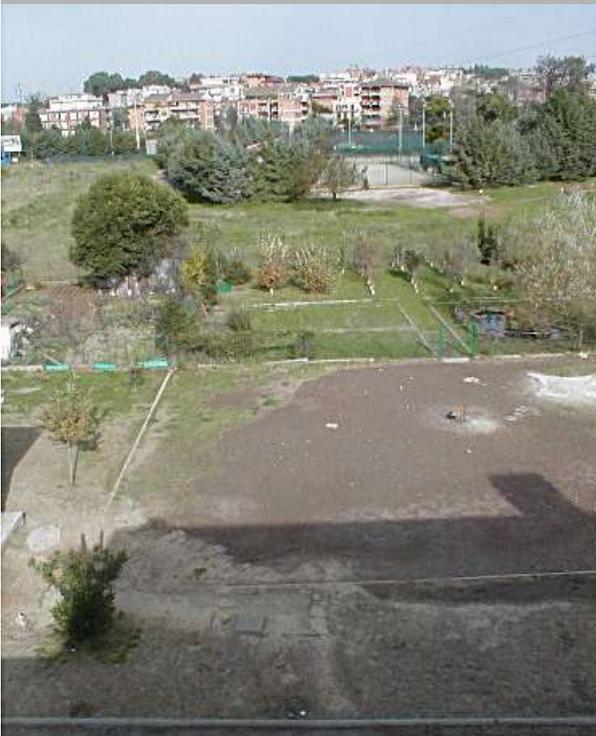
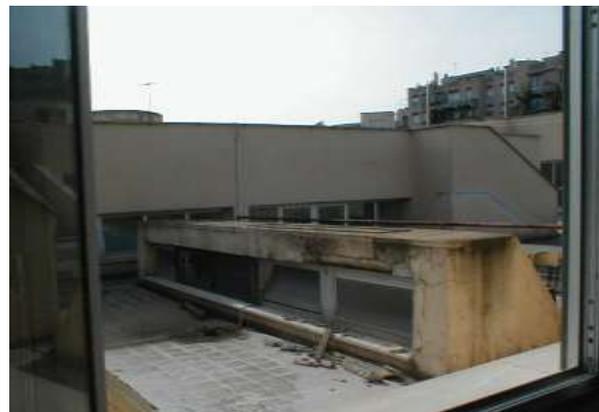
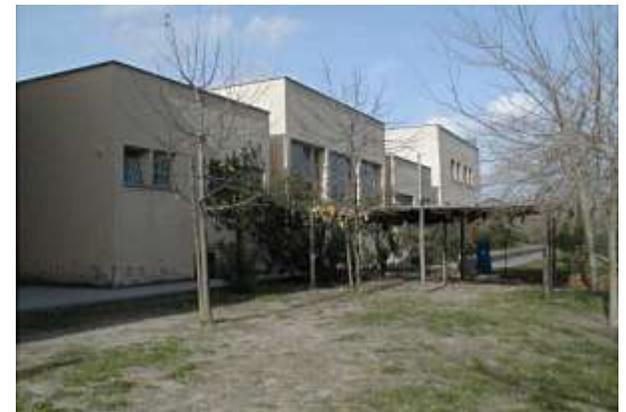
C2 - STATO DI CONSERVAZIONE

Lo stato di degrado è dovuto principalmente alla mancanza della manutenzione necessaria:

- numerose lesioni dell'intonaco all'attacco dei tamponamenti con la struttura portante e con i montanti degli infissi,
- modesti distacchi degli intonaci, dovuti ad umidità per infiltrazione,
- i lucernai e la copertura del portico d'ingresso sono in cattivo stato,
- le superfici esterne mostrano segni di umidità sulla parte inferiore al contatto con il terreno non adeguatamente isolata.

Buono lo stato di tutte le finiture interne.

I giardini mancano di vegetazione arbustiva, del prato e di adeguate caratterizzazioni delle aree all'aperto.

Terreno e campi sportivi soffrono la mancanza di un adeguato drenaggio: l'acqua piovana ristagna rendendoli impraticabili.

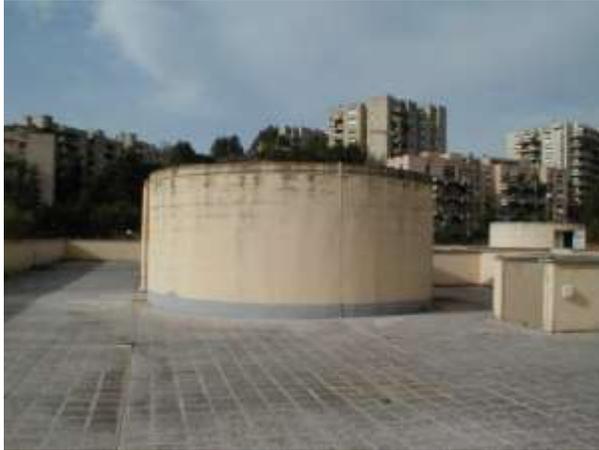
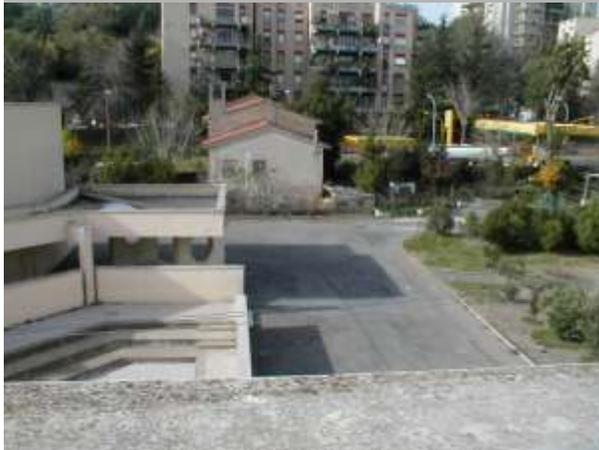
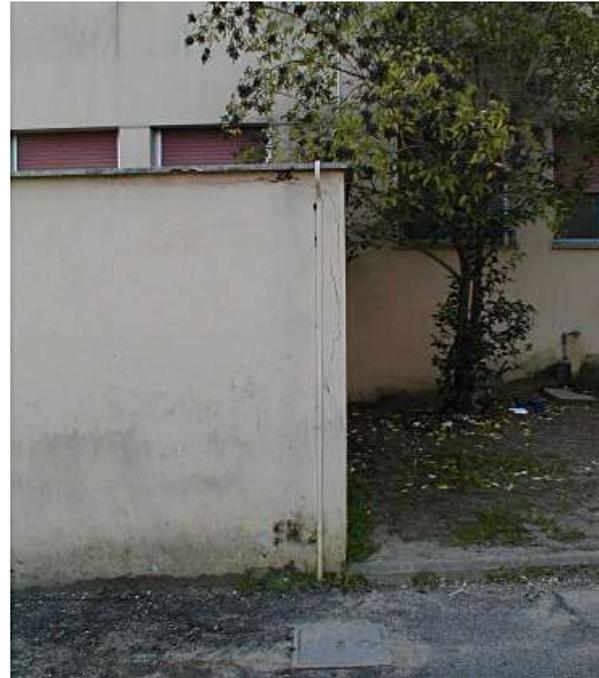
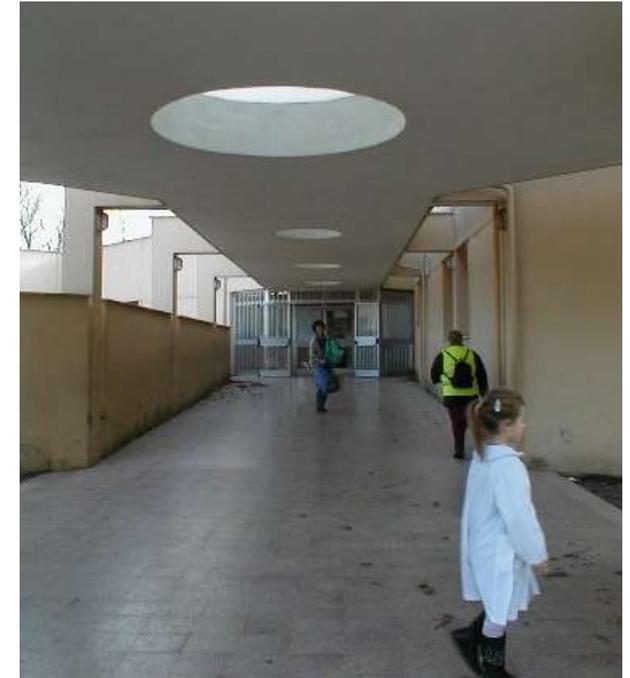
C3 - PRINCIPALI TRASFORMAZIONI

L'edificio non ha subito alterazioni rilevanti di tipo strutturale o distributivo né ampliamenti o sopraelevazioni.

Solo il volume della centrale termica, inserito successivamente è accanto all'area sportiva.

La pavimentazione del refettorio è stata sostituita.
