MATRICOLA EDIFICIO	2168
MUNICIPIO	I
ARCHIVIO CONSERVATORIA	posizione 642
CATASTO	foglio 516 part. 77
DENOMINAZIONE ORIGINALE	Elementare "IV Novembre"
TIPO DI SCUOLA	Elementare
DENOMINAZIONE ATTUALE	Istituto Comprensivo "Elsa Morante"
UBICAZIONE	via Alessandro Volta 41
TIPO DI SCUOLA	Centro di Formazione Professionale comunale
DENOMINAZIONE ATTUALE	"Simonetta Tosi"
UBICAZIONE	via Alessandro Volta 44
TIPO DI PROVENIENZA	acquisto dell'area (1909)
PROGETTISTA	arch. Augusto Antonelli
REALIZZAZIONE	1923
TECNICA COSTRUTTIVA	muratura portante
SUPERFICIE TOTALE DEL LOTTO	mq 3.287
SUPERFICIE COPERTA	mq 2.176 (66%)
CUBATURA EDIFICIO	mc 36.643
VALORE INVENTARIALE STORICO	€ 4.164.744,00

C LO STATO ATTUALE: IL SOPRALLUOGO (2004)

**C2 - LO STATO DI CONSERVAZIONE**

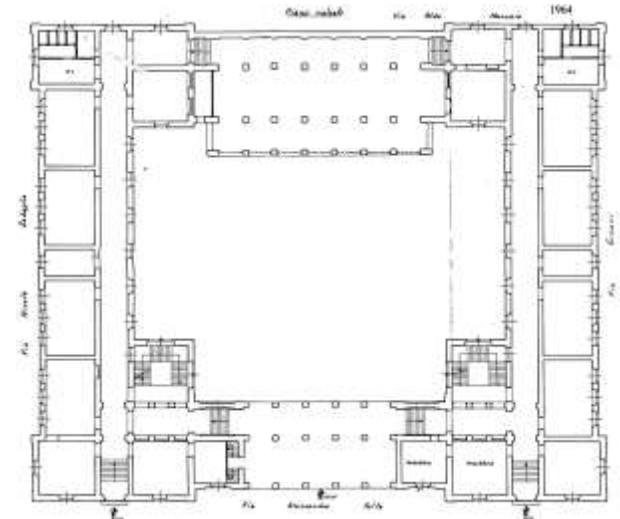
Piano rialzato- pianta della Revisione dell'inventario del 1964

L'edificio scolastico è impostato sulla sequenza di aule distribuite da un ampio corridoio; da questa serialità emergono gli ingressi, le scale, una sala colonnata che in origine doveva essere aperta verso il cortile giardino e utilizzata come palestra.

Con regolarità geometrica basata sulla simmetria assiale, il piano terra è organizzato secondo due corpi paralleli destinati alle aule;

gli altri due lati, verso sud e verso nord, ospitano rispettivamente gli ingressi, divisi originariamente per la sezione femminile e maschile, e un ambiente oggi destinato ad attività speciali; per l'attività fisica era utilizzato anche il cortile.

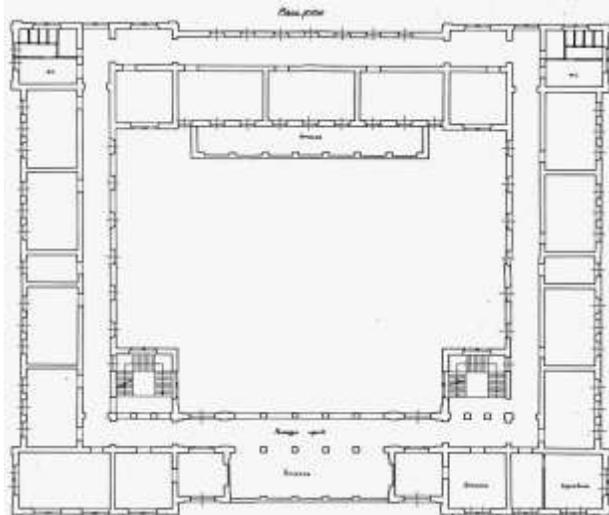
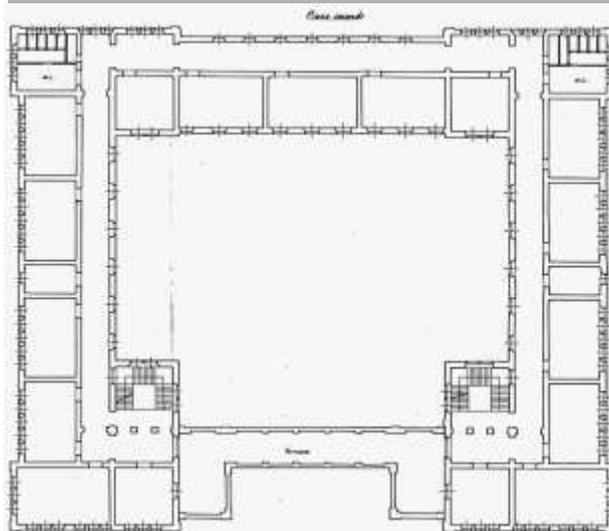
Piani primo e secondo
piante della Revisione dell'inventario del 1964

Ai piani superiori il corridoio anulare collega tre lati di aule, affacciate secondo la migliore esposizione, e diviene un passaggio coperto ma aperto (oggi chiuso) in corrispondenza del porticato di ingresso.

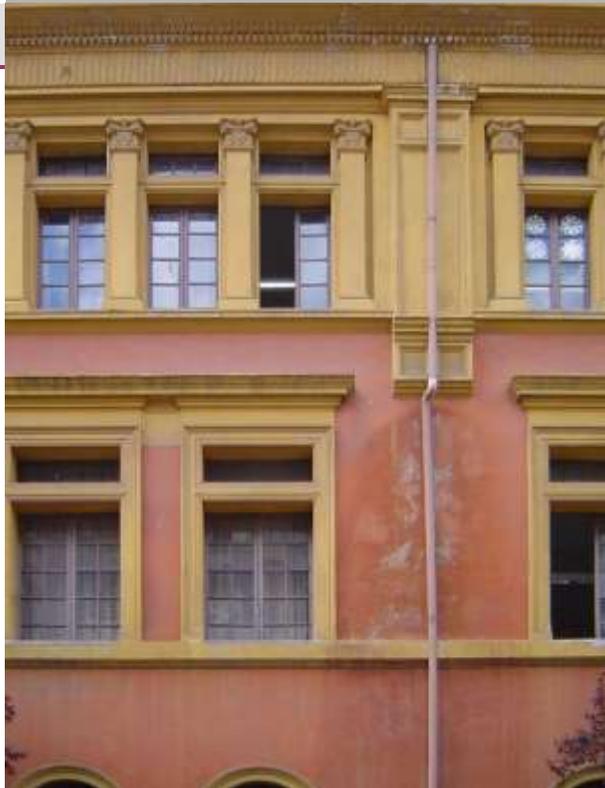
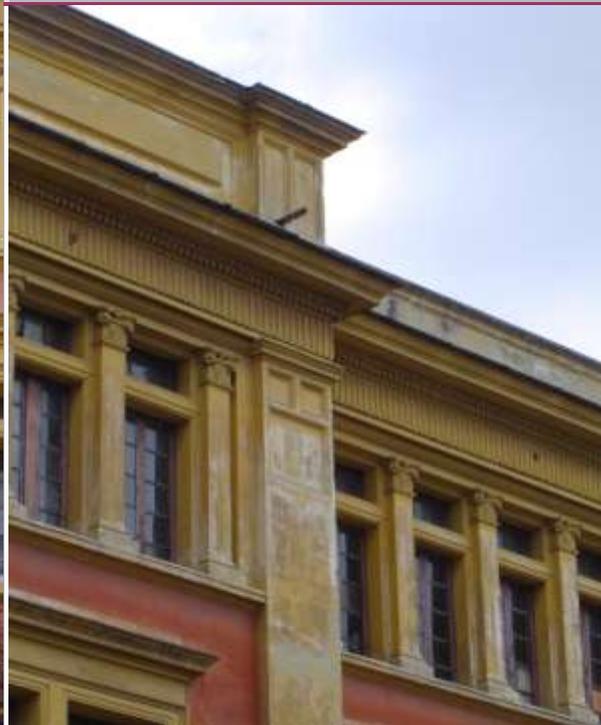
Sono in cattivo stato di conservazione alcune parti dell'intonaco esterno, distaccato o mancante in alcune zone. Sulle facciate sono inoltre visibili infiltrazioni di umidità.

Problemi di infiltrazione d'acqua hanno provocato danneggiamenti sia alle pavimentazioni che agli intonaci della sala colonnata al piano terra.

In cattivo stato di conservazione sono i pavimenti in linoleum (non originali).

Un progetto è necessario per la sala colonnata al piano terra, attualmente in cattive condizioni e poco utilizzata, anche per rendere più agevoli le potenziali attività da svolgersi al suo interno.

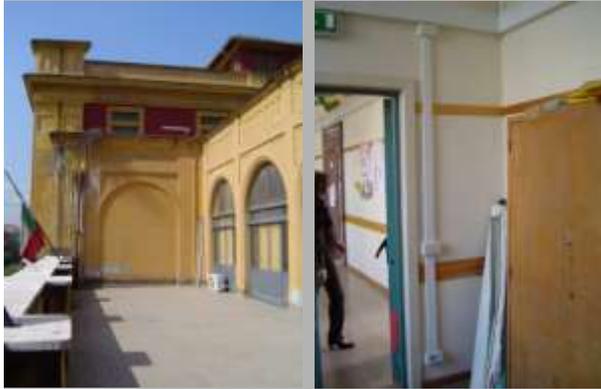
L'edificio, nato come scuola Elementare, ha ospitato nel tempo altre scuole. Attualmente il Centro di Formazione Professionale comunale "Simonetta Tosi" occupa i primi due piani del corpo a sinistra dell'ingresso.

Il passaggio coperto sopra al portico di ingresso, che conduceva anche al terrazzo, è stato chiuso per realizzare l'ambiente della Biblioteca.

Questo intervento ha aggiunto un ambiente che poteva forse essere organizzato altrove e ha invece negato l'utilizzo di uno spazio semicoperto – il passaggio più l'attiguo terrazzo – che poteva offrire un uso differenziato rispetto al cortile per la didattica all'aperto.

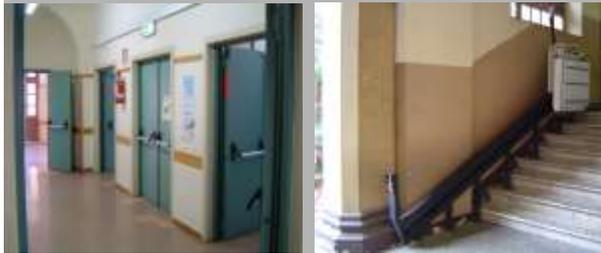
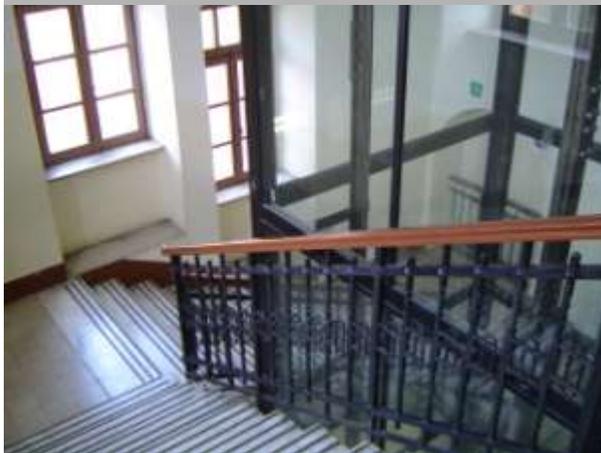
Per l'adeguamento alla normativa sulle barriere architettoniche sono stati inseriti un ascensore in ferro e vetro nel corpo scala e due servo scala sulla gradinate esterne di ingresso.

Per l'adeguamento alla normativa antincendio è stata compartimentata la scala e sono state inserite alcune porte tagliafuoco.

Tale adeguamento ha modificato la scala e il suo ruolo architettonico di spazio aperto visibile dai corridoi, trasformandola in spazio compartimentato e con l'ascensore centrale.

Sono stati sostituiti quasi tutti i pavimenti originali in marmette con linoleum o gres.

L'impianto elettrico è stato adeguato, per quanto visibile, con canalette esterne.

Un problema è invece riscontrabile nel fatto che ognuno dei due istituti è dotato di un'unica scala, insufficiente dal punto di vista dell'antincendio. Verificata l'effettiva necessità, i nuovi corpi scala potrebbero essere inseriti internamente al fabbricato negli ambienti quadrati posti agli angoli del cortile sul lato nord.
