## 4 - scuola in piazza Damiano Sauli, 3

MATRICOLA EDIFICIO	XI
MUNICIPIO	posizione 960
ARCHIVIO CONSERVATORIA	foglio 825, sez. A, part. 6 – 8 - 9
CATASTO	Elementare, dell'Infanzia
TIPO DI SCUOLA	“Cesare Battisti”, “La Coccinella”
DENOMINAZIONE ATTUALE	scuola Elementare “Michele Bianchi”
DENOMINAZIONE ORIGINALE	piazza Damiano Sauli, 3
UBICAZIONE	cessione del terreno dall'Istituto
TIPO DI PROVENIENZA	Case Popolari (I.C.P.) di Roma
PROGETTISTA	arch. Angelo Brunetta (Governatorato di
DIRETTORE DEI LAVORI	Roma - sez. Architettura e Fabbriche)
IMPRESA	arch. Angelo Brunetta
REALIZZAZIONE	Ulisse Iglori
TECNICA COSTRUTTIVA	1931
SUPERFICIE TOTALE DEL LOTTO	muratura portante e cemento armato
SUPERFICIE COPERTA	mq 9.899 circa
CUBATURA EDIFICIO	mq 3.053 (30,84%) circa
VALORE INVENTARIALE STORICO	mc 63.952 circa
ALTRE FUNZIONI	uffici e servizi pubblici

### **C) LO STATO ATTUALE: IL SOPRALLUOGO (2009)**

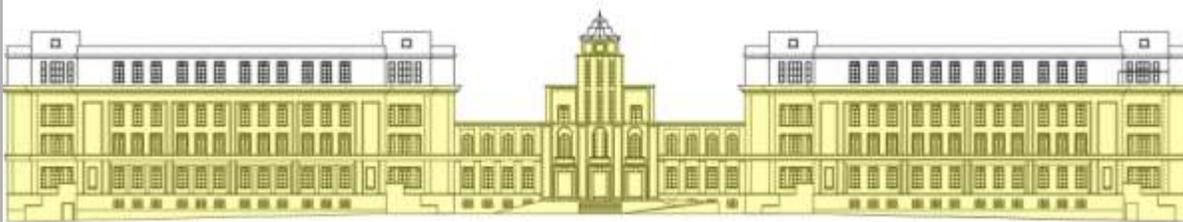
L'edificio viene costruito sul terreno ceduto al Governatorato di Roma dall'ICP e proveniente dalle proprietà Santambrogio e Armellini. La scuola elementare, inizialmente denominata "Michele Bianchi", viene sopraelevata di un piano nel 1937 perdendo in questo modo le proporzioni originali.

prospetto principale: è evidenziato in giallo l'edificio prima della sopraelevazione

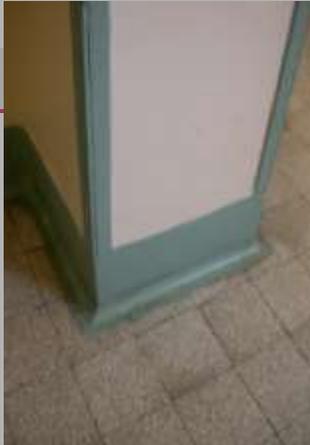
pavimenti: aule e corridoi hanno piastrelle di graniglia di

marmo e cemento monocrome; nell'atrio di ingresso principale vi è marmo di Carrara bianco con inserzioni e ricorsi in marmo verde alpi; piastrelle di ceramica nei servizi igienici;

i pavimenti nei corridoi

All'interno i pavimenti in graniglia di marmo e cemento sono ancora presenti e hanno ricevuto una costante manutenzione nel tempo attraverso piccole sostituzioni. Attualmente sono molto usurati con diffuse rotture e distacchi dal massetto.

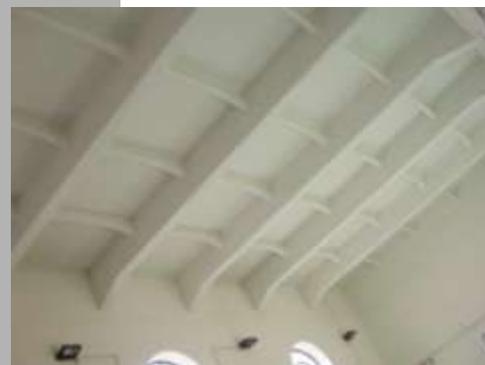
**-Strutture orizzontali:** solai realizzati con travi di ferro e tavelloni in laterizio; il corpo centrale ha solai in c.a. nell'atrio di ingresso a cassettoni e nella palestra con travi principali e secondarie in evidenza;

il solaio della palestra

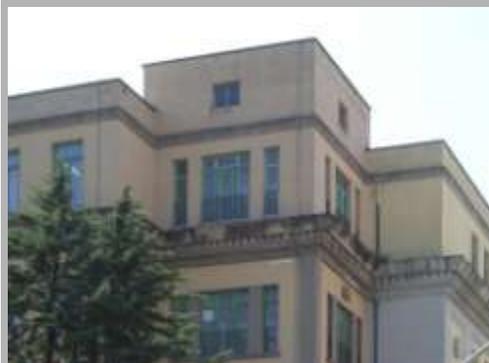
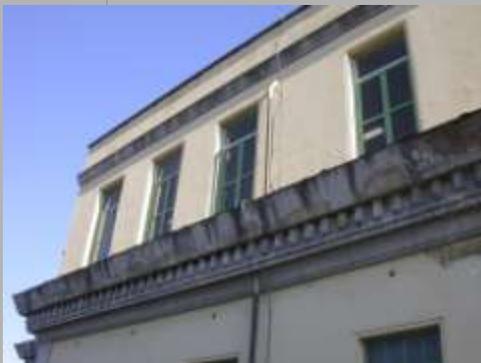
particolare del prospetto su via Ettore Borri

stato di conservazione delle trabeazioni

Lo stato di conservazione è complessivamente buono. Nella scuola è stata effettuata la manutenzione ordinaria della quasi totalità delle facciate che sono in discrete condizioni, ad esclusione del prospetto su via Ettore Borri. Le trabeazioni del secondo piano e gli intonaci sottostanti sono stati degradati dall'acqua piovana.

Dovendo effettuare la nuova manutenzione dei prospetti, si potrebbero adottare alcuni accorgimenti per smaterializzare percettivamente l'ultimo piano aggiunto, tinteggiando ad esempio le parti relative alla sopraelevazione con un colore diverso dalla bicromia che caratterizza il resto dei prospetti. In tale occasione si potrebbero sostituire anche i muri di recinzione con leggere cancellate in ferro per recuperare la maggiore continuità che originariamente l'edificio aveva con gli spazi pubblici circostanti.

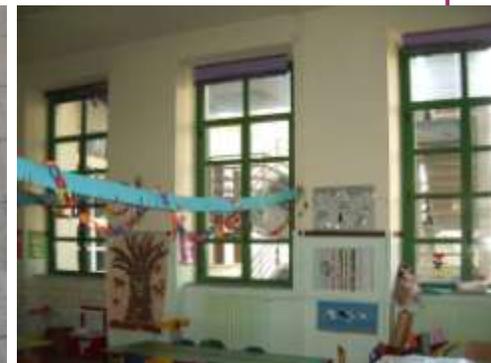
Gli infissi esterni sono stati recentemente sostituiti al primo e all'ultimo piano dell'ala est, mentre la maggior parte delle finestre originali in legno rimaste sono ben conservate ma con problemi di tenuta dell'aria.

scuola dell'Infanzia: nuovi infissi del I piano

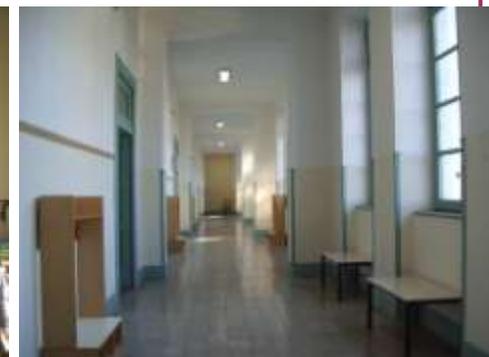
nuovo infisso al piano rialzato

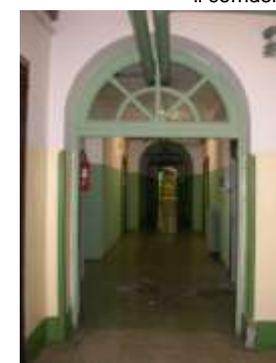
Nel seminterrato il vano di passaggio verso la mensa ha il pavimento in linoleum fatiscente.

il piano interrato con il linoleum consueto

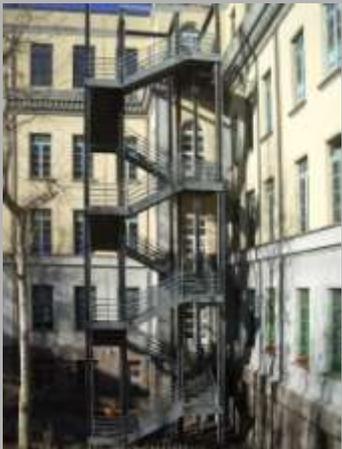
Le nuove scale di emergenza hanno un impatto fortemente negativo sull'architettura anche se non modificano il prospetto principale, né precludono completamente l'illuminazione solare diretta nelle aule, essendo totalmente aperte.

scala di emergenza

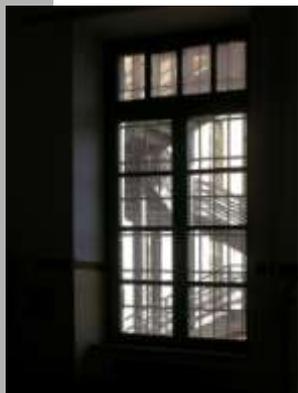
scala di emergenza

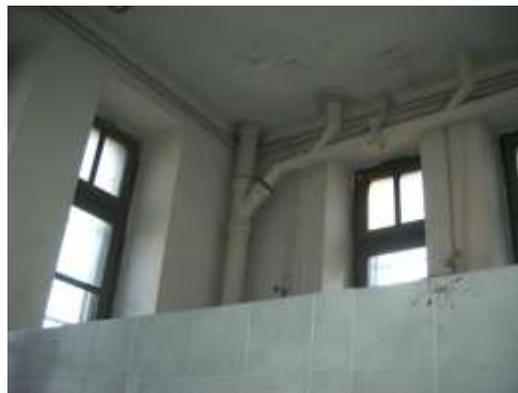
Nella scuola dell'Infanzia risulta evidente l'inadeguatezza dei servizi igienici attuali all'uso di bambini molto piccoli, nonché l'impatto percettivo e psicologico negativo che l'altezza eccessiva degli ambienti può comportare.

i bagni

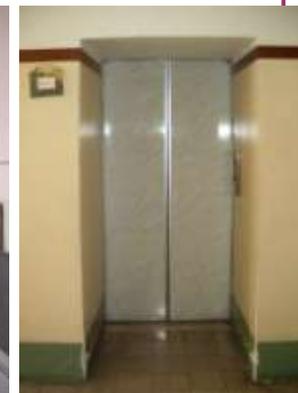
Opportunamente gli ascensori sono stati ricavati all'interno di vani esistenti senza comportare evidenti cambiamenti.

inserimento degli ascensori

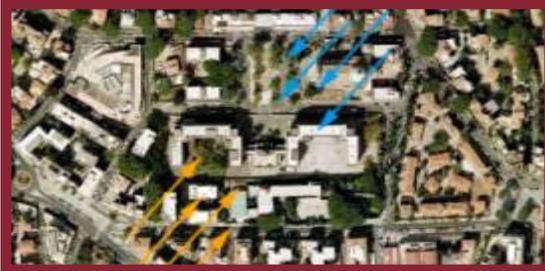
Venti prevalenti (estivi -giallo)-(invernali -blu)

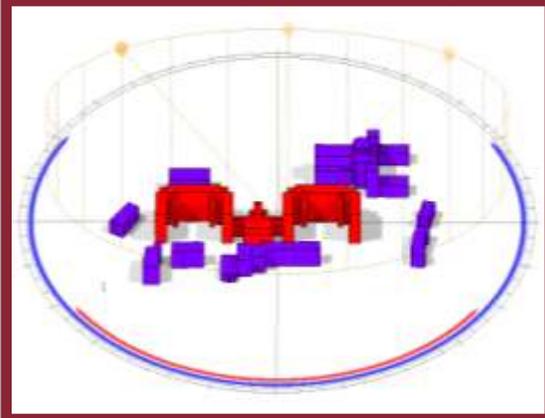
21-giugno – ombre sovrapposte ore 9-12-15

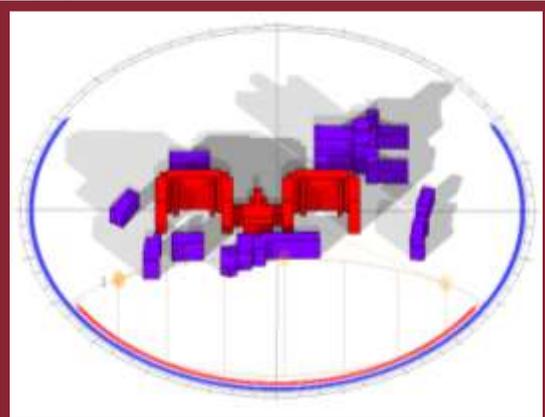
21-dicembre – ombre sovrapposte ore 9-12-15
