4 - scuola in via Conte di Carmagnola 26-27

| DENOMINAZIONE ORIGINALE | scuola Elementare "Giulio Cesare" |

C LO STATO ATTUALE: IL SOPRALLUOGO (2005)

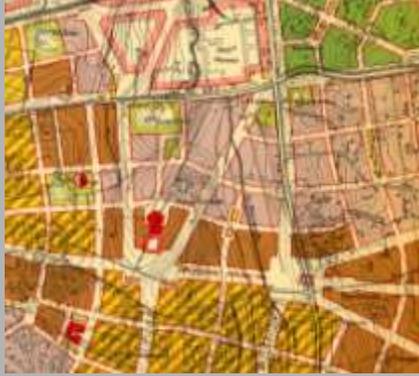
Piano regolatore del 1931 con la zona interessata dalla costruzione della scuola

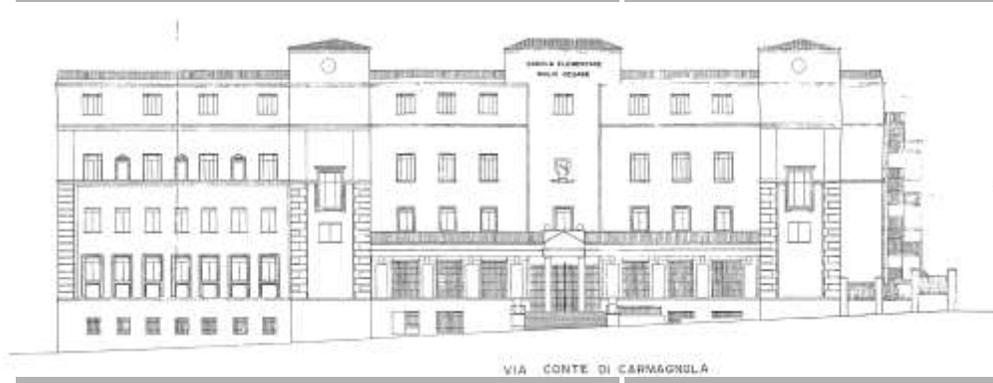
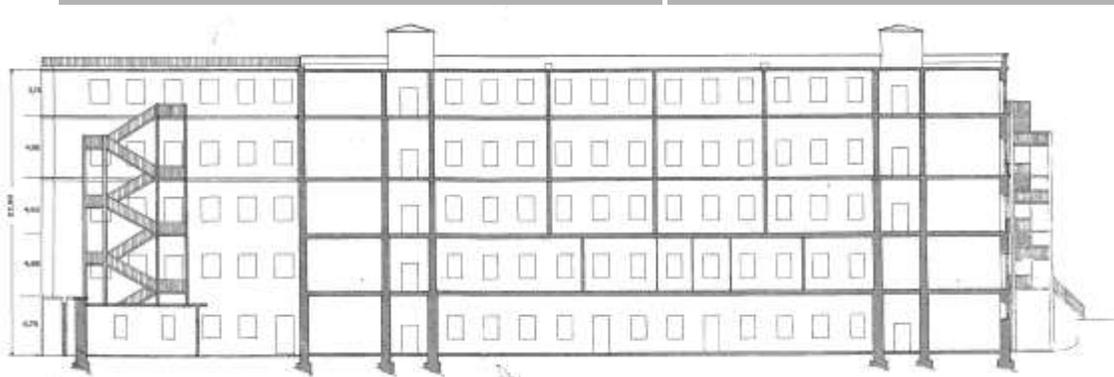
Prospetto principale e sezione dell'edificio dello stato attuale.

A sinistra: le tracce d'umidità che hanno provocato il distacco dell'intonaco, l'inserimento dell'ascensore. A destra: i nuovi lavori che interessano la scuola

Il piano seminterrato presenta tracce di umidità dovute al fatto che alcune pareti sono a contatto con il terreno e alla presenza di pozzetti di scarico delle acque nere al suo interno che probabilmente non sono a tenuta.

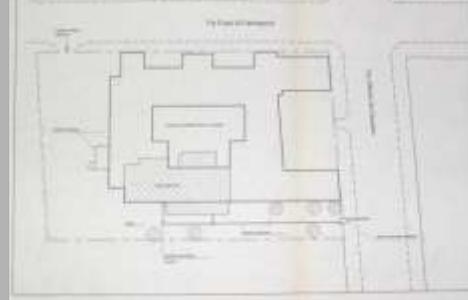
Planimetria con l'intervento previsto dal Municipio sul teatro

Il progetto per il teatro prevede l'accesso non esclusivamente dalla corte interna dell'edificio ma anche da via Alberto da Giussano. Tale progetto invaderà parte dello spazio della corte interna del complesso scolastico con una scala d'accesso che andrà a sostituire l'esistente; inoltre cambierà la volumetria del teatro, costruendo sulla terrazza dello stesso un locale per le pompe di calore e per il condizionamento degli ambienti.

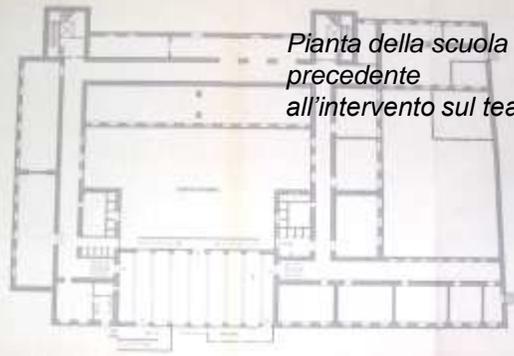
Pianta della scuola precedente all'intervento sul teatro

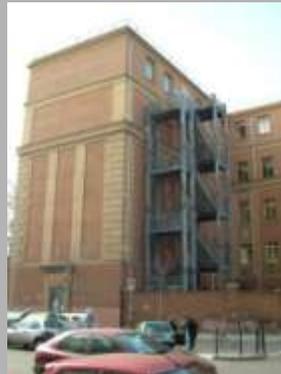
Le scale di sicurezza sul prospetto lungo via A. Da Giussano

Le scale di sicurezza poste in facciata, in corrispondenza dei volumi aggettanti, tolgono valore e forza al gioco delle forme. Si potrebbe pensare a una collocazione non invasiva per il prospetto; inoltre tale posizione delle scale di sicurezza va ad ingombrare il giardino, togliendo spazio per il gioco all'aperto agli alunni delle due scuole.

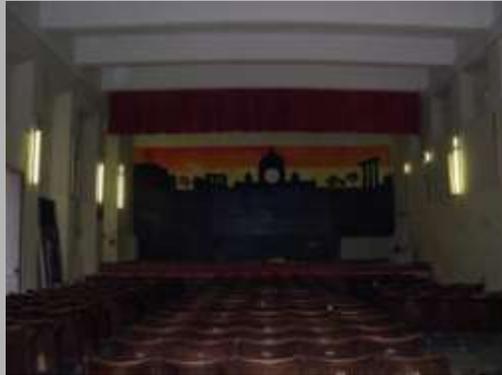
Interno del teatro

È prevista a breve la sistemazione del teatro della scuola, utilizzato al tempo dell'edificazione del complesso scolastico come palestra.

È auspicabile la progettazione di un tetto verde o di una terrazza per le attività di gioco che si può collocare sul tetto piano del teatro.

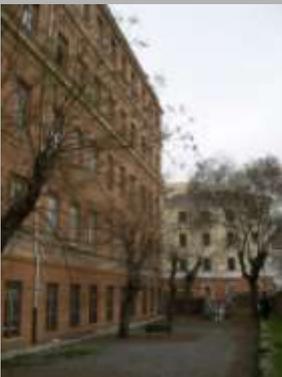
Il giardino

La scuola "Giulio Cesare" è circondata da spazio verde di sua proprietà, che non viene però utilizzato in quanto non mantenuto e non attrezzato; quest'ultima è una condizione necessaria per l'utilizzo dello spazio all'aperto da parte della scuola elementare. Per migliorare l'uso degli spazi, anche quelli interni, sarebbe importante poter utilizzare il giardino della scuola progettando il verde e attrezzandolo con giochi adatti allo sviluppo dei bambini; pensando anche a un giardino didattico e proponendo un'area, oggi mancante, da destinare alle attività sportive all'aperto che attualmente si effettuano nelle palestre al piano seminterrato.

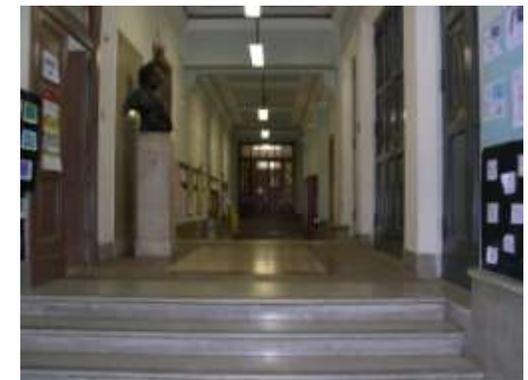
Lo spazio dell'ingresso

È particolarmente interessante il lungo ingresso di distribuzione alle due scuole, frazionato in parte, però, dall'ingombro del box per il portiere.
